# Hesthaugvegen 15

**Bud- sjarmerende enebolig med garasje, 4 soverom, 2 stuer og fin hage! Kveldssol**

Befaringsdato: 24.06.2026

Rapportdato: 30.06.2026

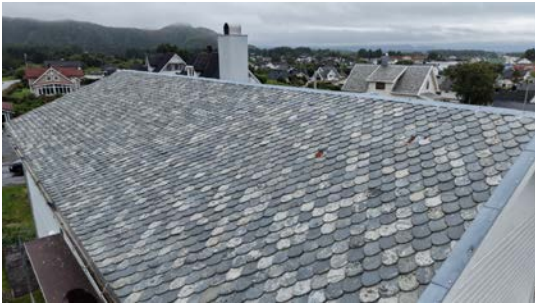
Enkelte skifersteiner mangler og er erstattet med beslag

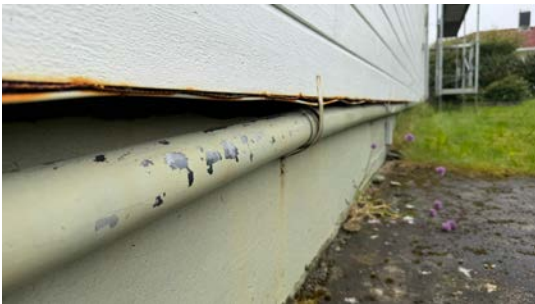
Nedløpsrøret på nordsiden går lang kledningen
