# Eggesbøvegen 59

**Frittliggende enebolig på sjøtomt | Garasje og romslig tomt dels avsatt til naust | Sjelden mulighet med strandsone**

Befaringsdato: 14.11.2025

Rapportdato: 01.12.2025

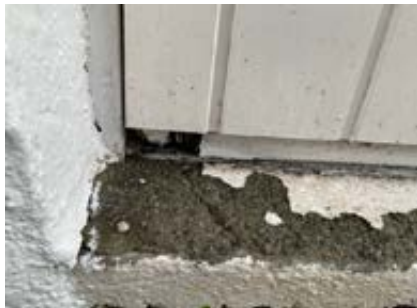
- Det er påvist avvik rundt innsetningsdetaljer.
- Det er påvist dør(er) med fukt/råteskader.

Råte dør til bod , dør mangler beslag under

Dører med fukt/råteskader må skiftes ut for å lukke avvik(tg3).

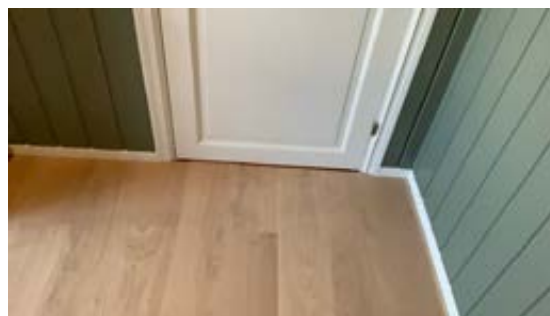
Dør tar i gulv

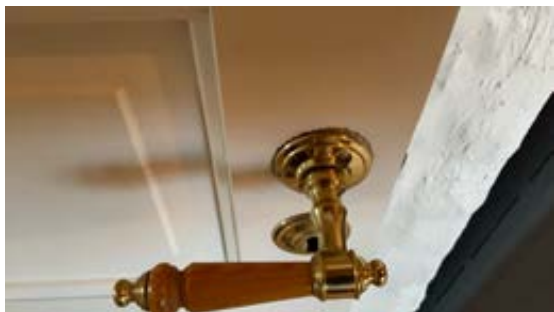
Slitasje etter løst skilt/vrider

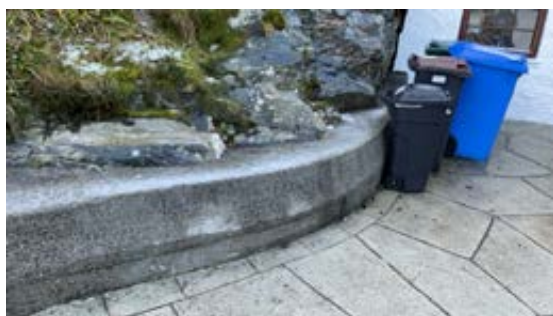
Murkant ved garasje

Kanter/avsatser på mer enn 0,5 meter høydeforskjell mot hardt underlag må sikres med rekkverk eller annen sikring. Annen sikring kan være vegetasjon, blomsterkasser etc.
