# Tilstandsrapport

Fritidsbolig

Kårvågveien 134, 6532 AVERØY

Befaringsdato: 12.06.2026

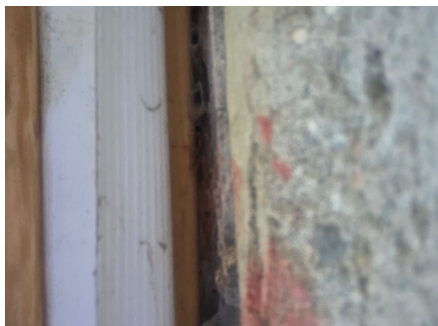
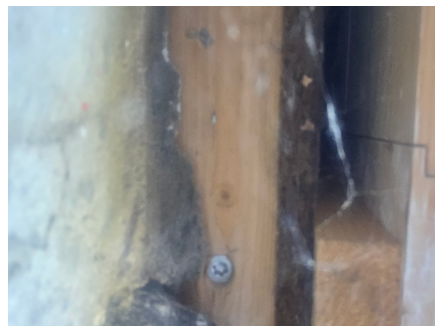
- Manglende lufting kan føre til opphopning av fukt, med risiko for råte- og fuktskader i kledning og underliggende konstruksjon.
- Det anbefales å etablere tilstrekkelig lufting i nedre kant av kledningen for å sikre uttørking og redusere fuktbelastning.
- Manglende gnagesikring kan føre til at skadedyr kommer inn i konstruksjonen, med risiko for skader og hygieniske problemer.
- Det anbefales å etablere gnagesikring for å hindre tilgang for skadedyr.

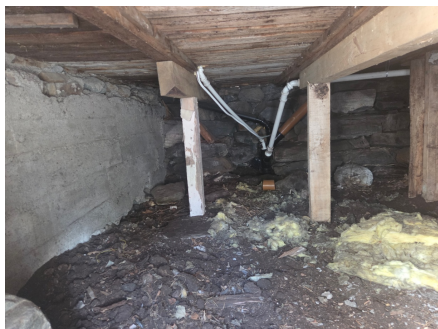
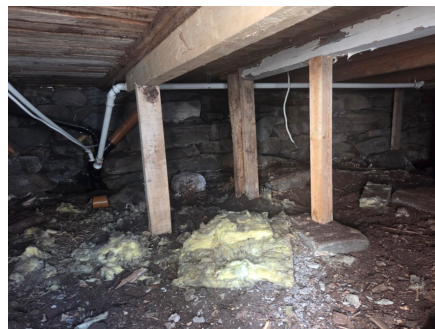
- Mangelfull ventilasjon kan føre til opphopning av fukt, med risiko for mugg-, råte- og dårlig innelima samt skader på konstruksjonen.
- Det anbefales å forbedre ventilasjonen i krypkjelleren for å sikre tilstrekkelig luftutskifting og redusere fuktbelastning.
- Tresøyler bør isoleres fra direkte kontakt med terrenget, for eksempel ved å etablere fuktsperre eller benytte søylesko. Dette bør gjøres for å redusere risikoen for fuktopptak og råteskader i konstruksjonen, som over tid kan svekke bæreevnen og medføre kostbare utbedringer.

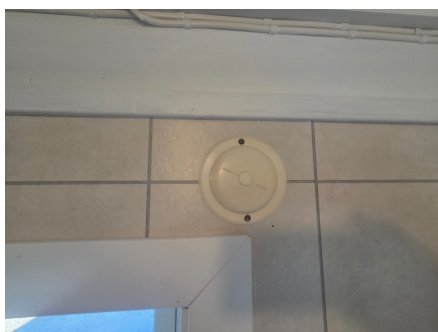
- Utilstrekkelig ventilasjon kan føre til opphopning av fukt og dårlig luftkvalitet. Dette øker risikoen for kondens, muggvekst, luktproblemer og fuktskader over tid.
- Det er viktig å etablere tilfredsstillende ventilasjon, for eksempel ved installasjon av avtrekksventil, mekanisk vifte eller annen egnet løsning som sikrer tilstrekkelig luftutskifting i rommet.

Kostnadsestimat: Under 20 000

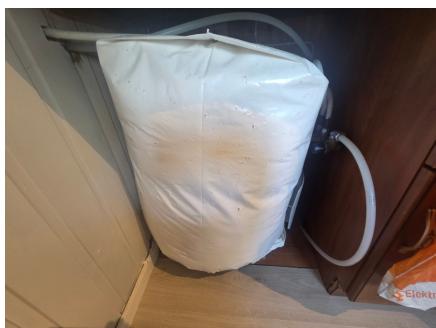
- Manglende avrenning kan føre til at lekkasjevann sprer seg ukontrollert, med økt risiko for omfattende vannskader.
- Det bør etableres tilfredsstillende avrenning eller lekkasjesikring ved varmtvannstank.
