Trovikneset 9

AVERØY

Averøy - Strøken, påkostet hytte med nydelig utsikt og eget naust! | Arkitekttegnet | 3 soverom | Herlig uterom | Høy standard

Tilstandsrapport

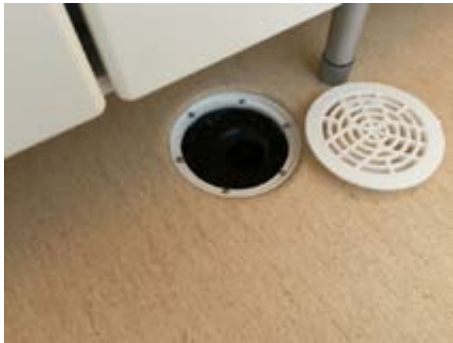
1. ETASJE > VASKEROM

Avvik: Mer enn halvparten av forventet brukstid er passert på membranløsningen.

Det er malt strietapet på vegg i område rundt håndvask/skyllekar. Vaskerommet er ikke utført i henhold til dagens teknisk forskrift hvor det skal benyttes membran og fuktbestandige materialer 50 cm over og til hver side av håndvask og helt ned til gulv. Fungerer som dette ved normal bruk av skyllekar/vask.

TG 2 Sanitærutstyr og innredning

Konsekvens/tiltak

- Det må foretas tiltak for å lukke avviket.
