# Statsråd Ihlens vei 60

Romslig enebolig over 3 plan m/  
oppgraderingsbehov. Solcellepanel, 7 soverom, 3  
bad og kjøkken. Vinterhage & solrik hage

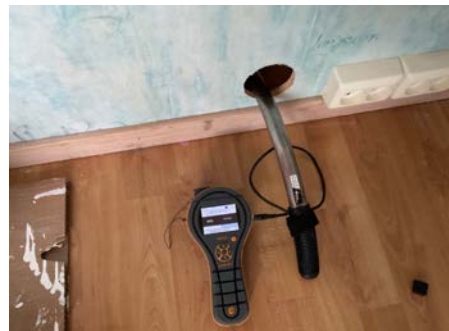
### 2.ETASJE > BAD

Hulltaking er utført fra tilstøtende rom, uten å påvise unormale forhold i veggkonstruksjon bak dusjsonen.

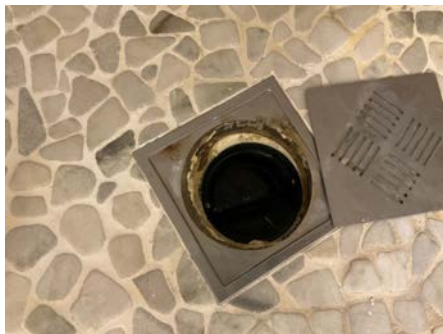
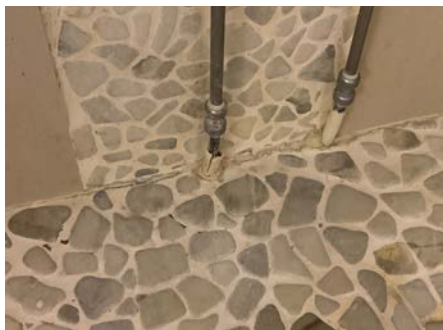
### 1.ETASJE > BAD

- Manglende oppgradering av våtrommet medfører høy risiko for at konstruksjonene ikke vil tåle vanlig bruk av vann eller lekkasjer. Dette kan føre til fuktskader på tilstøtende konstruksjoner.

Kostnadsestimat: 200 000 - 500 000

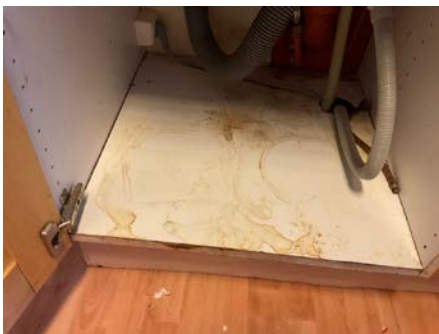
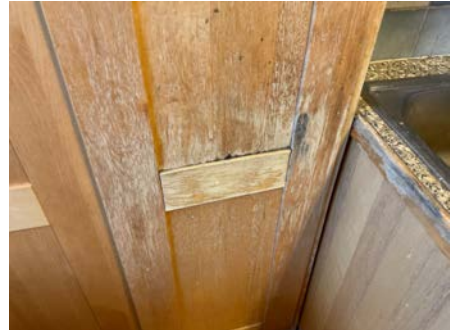
Avvik: Det er påvist høy slitasje på overflater, samt skader i trevirke og svelling i benkeskap. Det er i tillegg registrert bom i fliser og sprekker i fuger.

Det bør gjennomføres utbedring av skader og utskifting eller reparasjon av slitte overflater og svelling i benkeskap for å hindre videre forringelse og mulig utvikling av fuktskader. Bom i fliser og sprekker i fuger bør utbedres for å unngå vanninntrengning, som kan føre til skader på underliggende konstruksjoner og økt risiko for fuktskader.
