# Bjørkelunden 10

STAVANGER

**Innholdsrik enebolig - Meget etterspurt  
beliggenhet - Flott utsikt til Gandsfjorden**

Befaringsdato: 03.08.2026

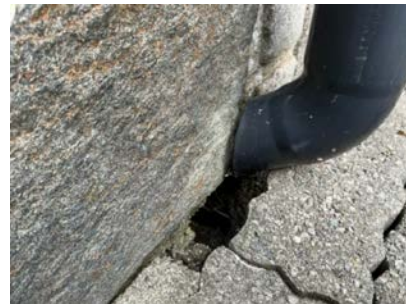
Avløp fra bolig går til bakke.

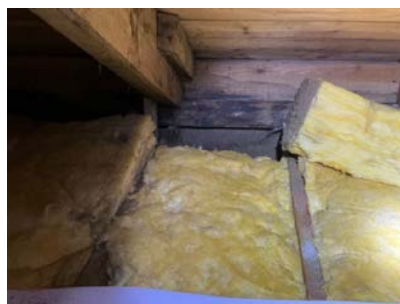
Synlig svertsopp/muggsopp på deler av sutak.

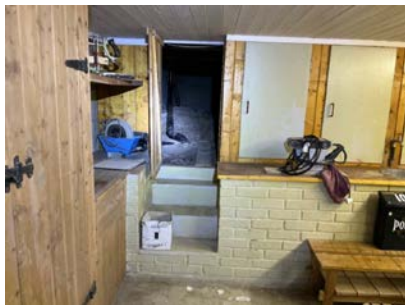
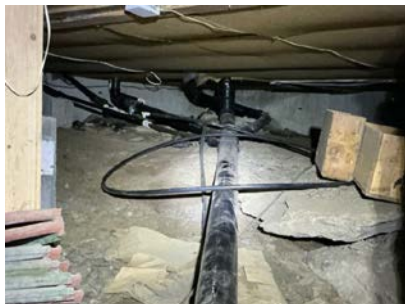
- Det er begrenset/ikke tilfredsstillende ventilasjon eller lufting av krypkjeller.
- Det er ikke etablert fuktsperre mot grunn i krypkjeller. Rommet vil være utsatt for tilsig av jord-fuktighet.

- Mangelfull ventilasjon kan føre til opphopning av fukt, med risiko for mugg-, råte- og dårlig inneklime samt skader på konstruksjonen.
  - Det anbefales å forbedre ventilasjonen i krypkjelleren for å sikre tilstrekkelig luftutskifting og redusere fuktbelastning.
  - Det bør etableres fuktsperre/membran mot bakken for å hindre fuktvandring fra grunnen og opp i konstruksjonen.
- Konsekvensen av manglende fuktsikring er økt risiko for fuktskader, råte og dårlig inneklime.

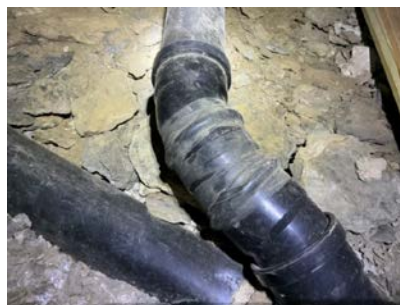
Avløps-rør er tapet over i skjøt.

- Det anbefales å etablere tilfredsstillende lufting av avløpsanlegget for å sikre god funksjon og redusere luktproblemer.
- Det må gjøres nærmere undersøkelser.
- Ufagmessig utførelse kan føre til lekkasjer, tilstopping og redusert funksjon, med risiko for fuktskader og driftsproblemer.
- Anlegget bør sjekkes av fagperson.

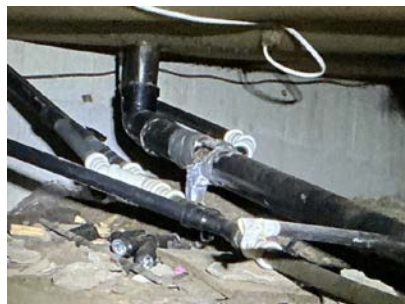
Avløps-rør er tapet over i skjøt.

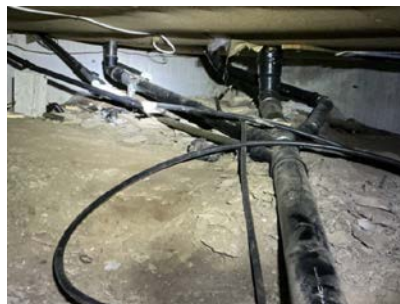
Der er stor avstand mellom klammer/oppheng.

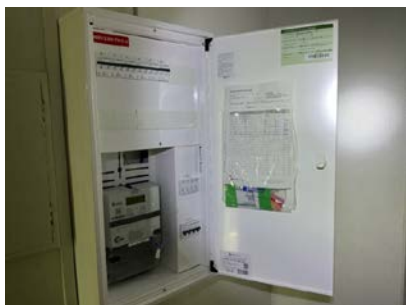
Sikringsskap står i gang 1 etasje.

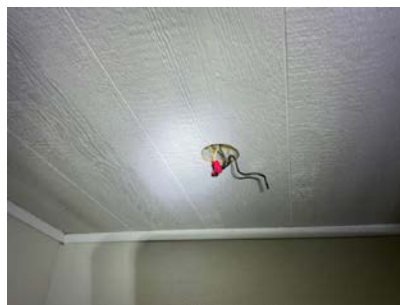
- Defekter eller manglende feste for kabler øker risiko for brann og støt. Dette utgjør en fare for liv og helse. Det er behov for at en kvalifisert elektrofaglig person kontrollerer det elektriske anlegget.
- Samsvarserklæring for opprinnelig installasjon av elektrisk anlegg foreligger ikke. Samsvarserklæring er dokumentasjon som viser at et elektrisk anlegg eller en installasjon er utført i samsvar med kravene i gjeldende forskrifter. El-anlegget kan ha feil og mangler som en forenklet kontroll ikke vil avdekke. Anlegget er utover dette ikke vurdert av bygnings-sakkyndig.

Deksel på takboks er ikke montert.
