# Valderhaugbakkane 15

# Tilstandsrapport

## VÅNINGSHUS

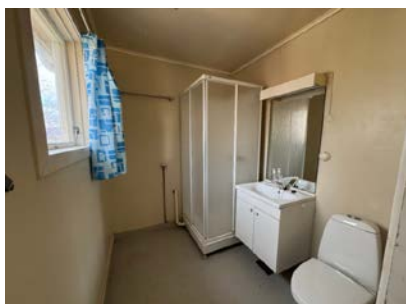
- Våtrommet må totalrenoveres. Alle forhold med tettesjikt, våtsone, sluk m.m. må dokumenteres.
- Våtrommet har behov for omfattende oppgraderinger. For å sikre en løsning som oppfyller gjeldende krav, bør tettesjikt, sluk og røropplegg oppgraderes og dokumenteres.

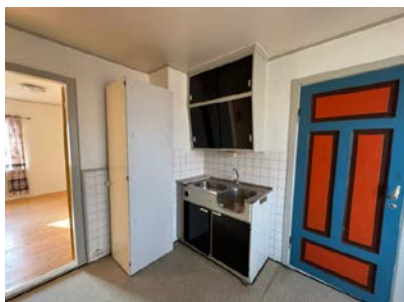
Avvik: Det er påvist skader på overflater/kjøkkeninnredning utover normal slitasjegrad.  
Kjøkkeninnredningen er av eldre dato og har et funksjonelt preg, men vurderes å være moden for fornyelse sammenlignet med dagens standard.

- Det må påregnes lokal utbedring/utskiftning.

Kjøkkeninnredningen bør vurderes for oppgradering eller utskifting for å oppnå bedre funksjonalitet og estetikk i tråd med dagens standard.

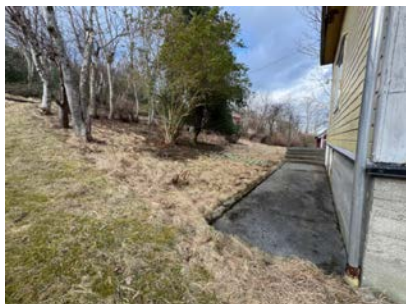
Naturlig tiltak å vurdere i sammenheng med ny drenering.
