# Tilstandsrapport

📍 Håhammarbrautene 64A , 4045 HAFRSFJORD

# gnr. 38, bnr. 3424, snr. 1

Rapportdato: 30.06.2026

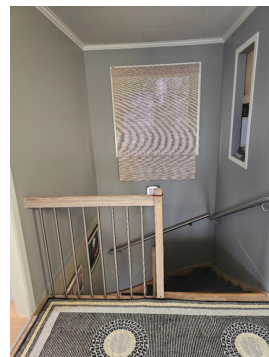
Trapp i tre og metall.

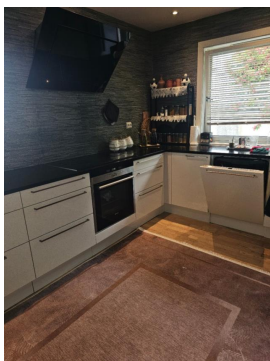
Kjøkken fra 2011, velutstyrt med god skapplass.  
Blandebatteri fra 2026.  
Vannstopper ble ikke registrert.  
Komfyrvakt ble ikke registrert.  
Noe slitasje ble observert.
