Prost Ankers gate 18

ULSTEINVIK

ULSTEINVIK - Enebolig med renoveringsbehov | Sentral beliggenhet | Stor tomt på 1,3 mål | Flott utsikt | Gode solforhold

Sum areal alle bygg: BRA: 108 m² BRA-i: 99 m²

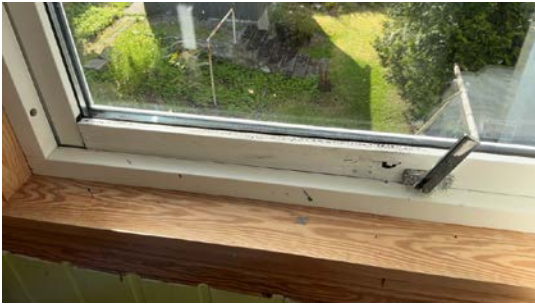
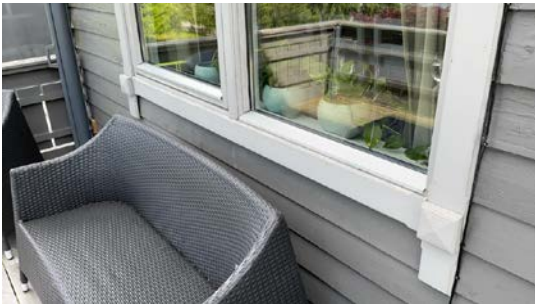
- Det er påvist avvik rundt innsetningsdetaljer.
- Det er påvist dør(er) med fukt/råteskader.
- Det er påvist dører som er vanskelig å åpne eller lukke.
- Karmene i dører er værslitte utvendig og det er sprekker i trevirket.
- Verandadør har store fuktskader. Kjellerdør har en del rust, og henger ved åpning og lukking av døra. Det mangler beslag under dørtersklene.

TG 3 Dører

Kostnadsestimat: 20 000 - 100 000

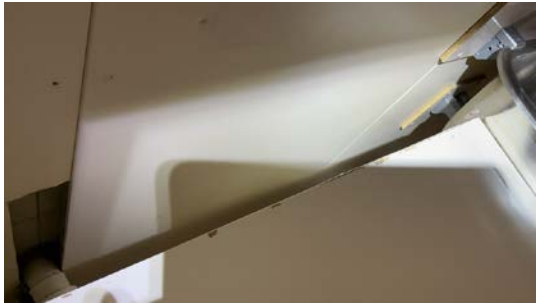
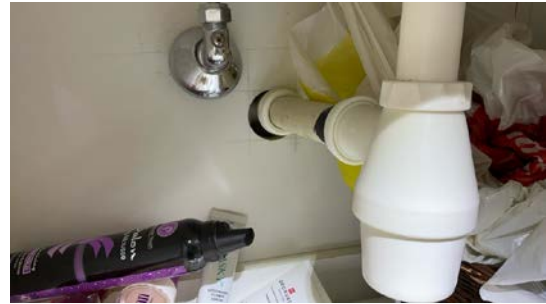
KJELLER > VASKEROM

TG 2 Overflater Gulv

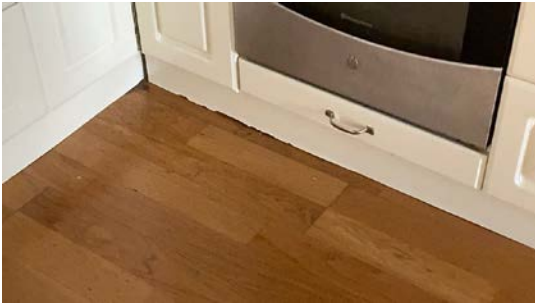
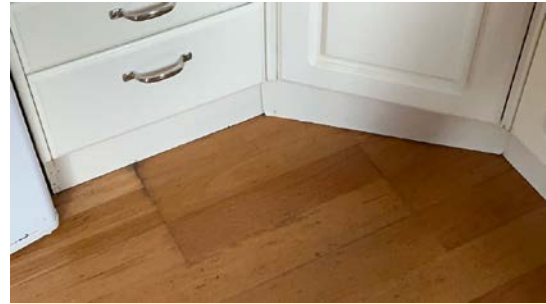
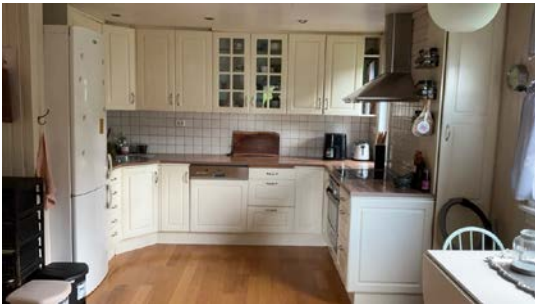
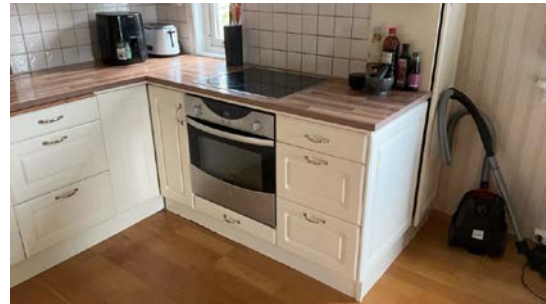
HOVEDETASJE > KJØKKEN

- Det er påvist mangelfull ventilasjon på ett eller flere rom i boligen.

TG 2 Avtrekk

- Det bør etableres tilluft til kjøkken.

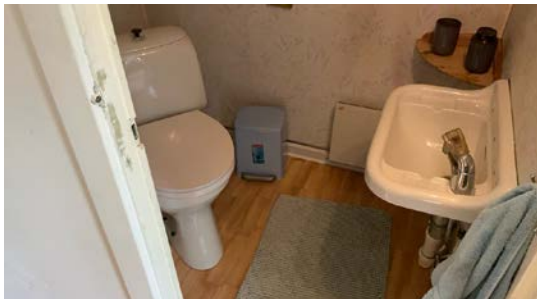
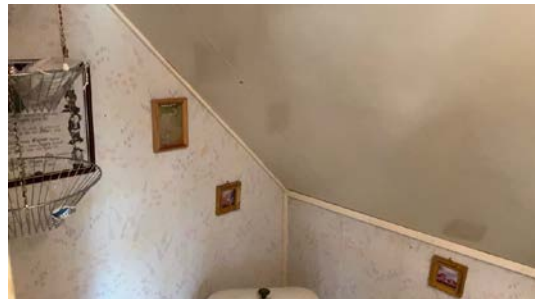
KJELLER > TOALETTRUM

TG 3 Overflater og konstruksjon

- Mekanisk avtrekk bør etableres på toalettrom.

Kostnadsestimat: Under 20 000

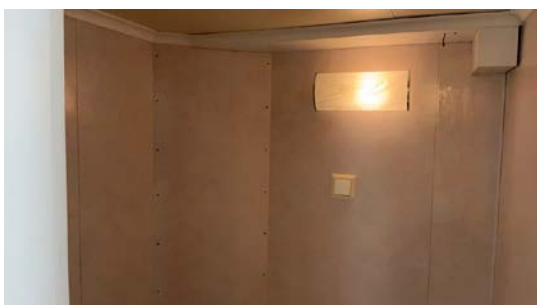
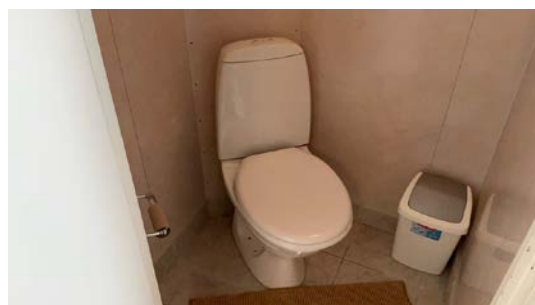
TG 2 Vannledninger
