# Tyrivegen 22

ELVERUM

# Reklamasjonsrapport

Skadenummer 2022A 453788 AA A

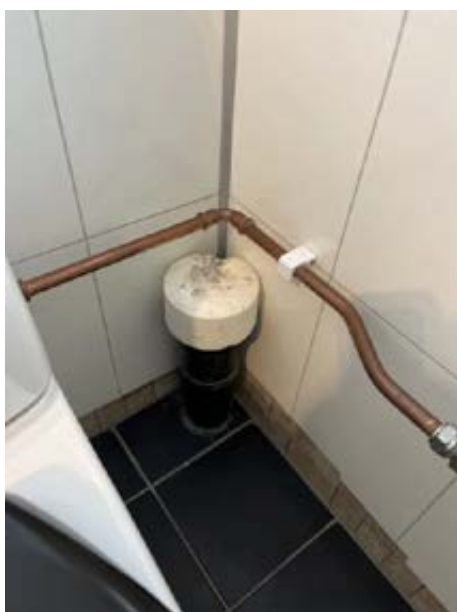
Lufting på avløpssystem

Lufting etablert inne på bad via durgoventil.  
Det er kun de synlige innvendige avløpsrør som er vurdert.  
Takstmann er ingen fagperson på rør.  
Dersom det ønskes ytterligere kontroll må det medbringes fagperson.

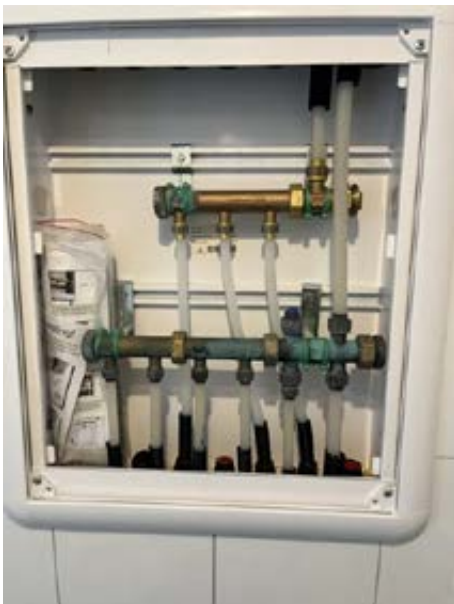
Manglende kursmerking og irr på fordelerstokk

| <p>Merke rør-opplegg</p> <p>Dersom det ønskes ytterligere kontroll må det medbringes fagperson.</p> | |

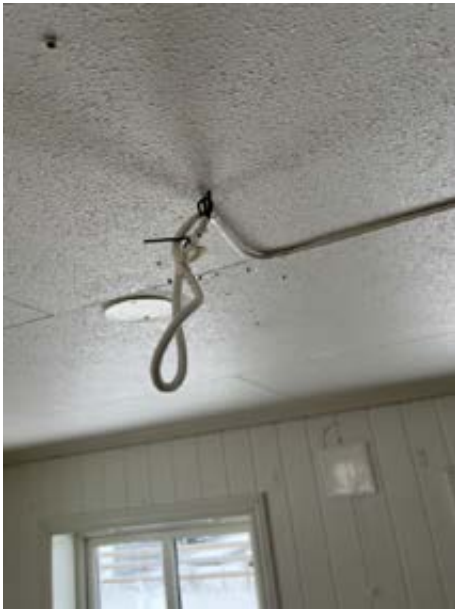
Uisolerte ledninger i tak 1.etasje

| Anbefaler utvidet el-kontroll.<br>Isolere løse ledninger og feste løse stikkontakt(er) | |

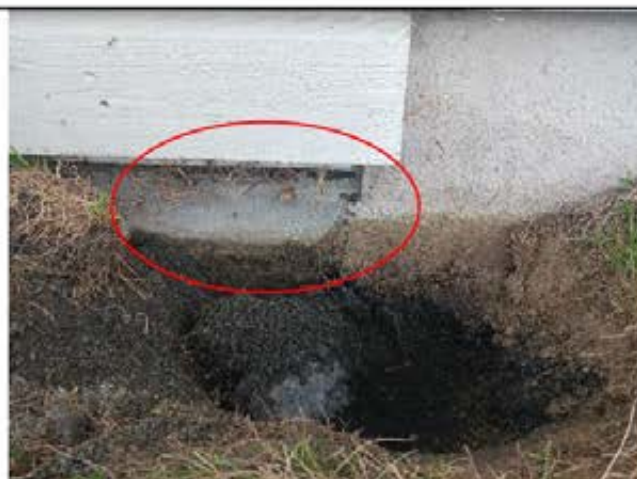
Kantstøp til originalt garasjegulv, nedkant av portåpning dekket med trekonstruksjon.

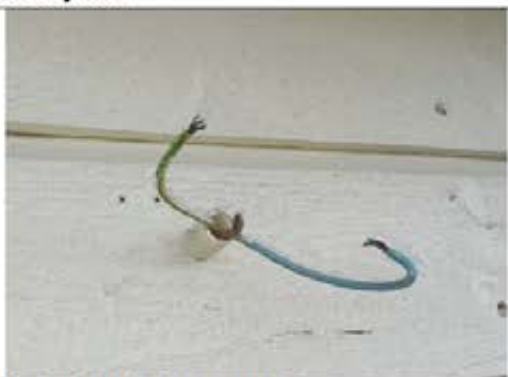
Strømførende kabler uten sikring

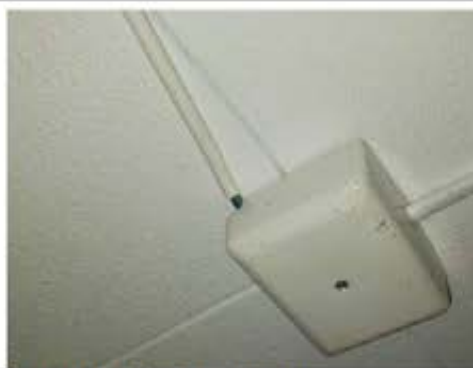
Lampett-ledning i fast installasjon

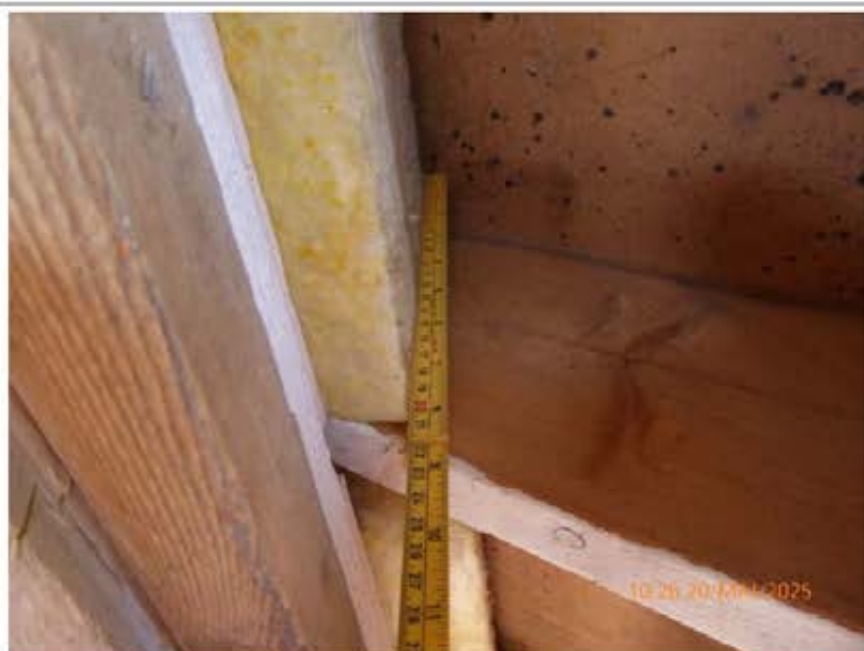
200 mm isolasjonstykkelse, utelatt vindsperre og begrenset lufting mellom isolasjon og undertak er avvik fra TEK 10 og anbefalte løsninger fra Byggforsk.

Glava med isolasjonstykkelse 2x100 mm. Vindsperre over isolasjon er ikke montert.

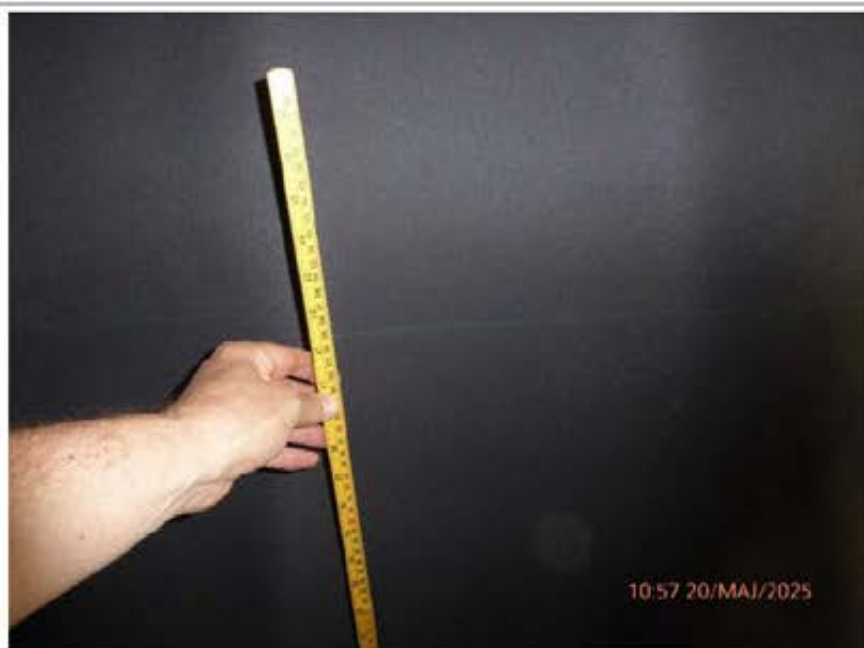
- Vesentlig svikt og knirk ved belastning på gulvflate ved soverom 2.etasje mot syd.
- Indikerte bevegelser i underlaget målt til ca 15mm ved ordinær belastning.
- Synlig glipper mellom fotlister og gulvflate.
- Gulvavvik målt 20mm over 2 meter uten belastning.

Lasermåling soverom loft sør-  
yttervegg 103,5 cm (målt på liftgardin)

Ved å sette inn en limtredrager med 2 stk limtresøyler i forlengelse av baderomsvegg til kjøkken yttervegg i 1 etasje, vil drager støtte oppunder bjelker på soverom sør. Limtredrager kan jekkes opp noe for å rette opp gulv. Dette vil også eliminere knirk i gulv.

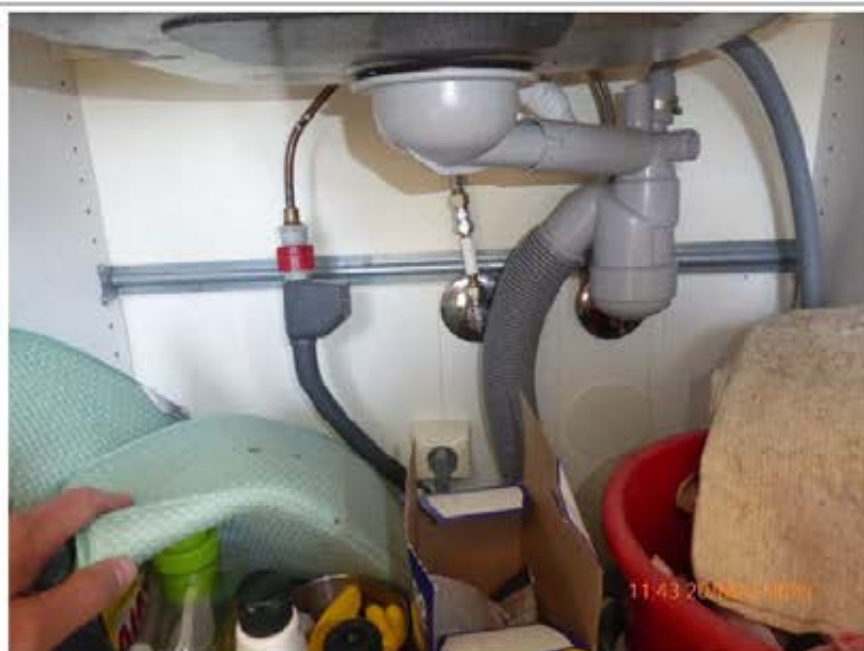
Ingen synlig vannstopper montert i  
kjøkkenbenken.

Det er avvik iht. referansenivå. Ref TEK 10 §15-6 bokstav b.

Konsekvens ved å ikke montere vannstoppventil, kan være skade på bygningsdeler ved en ev lekkasje fra vannrør/oppvaskmaskin.

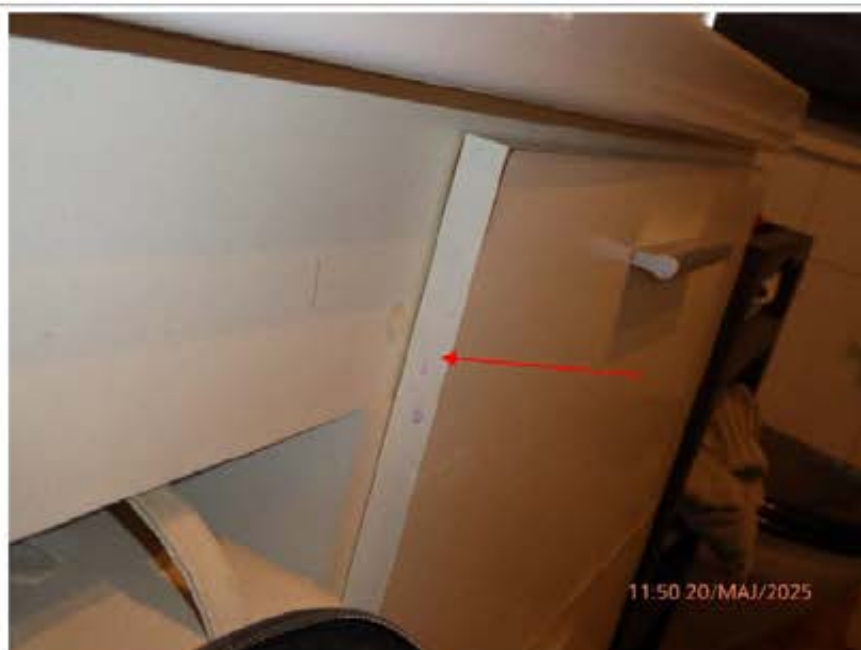
Rennemerker på siden av skuffefront etter vannsøl.

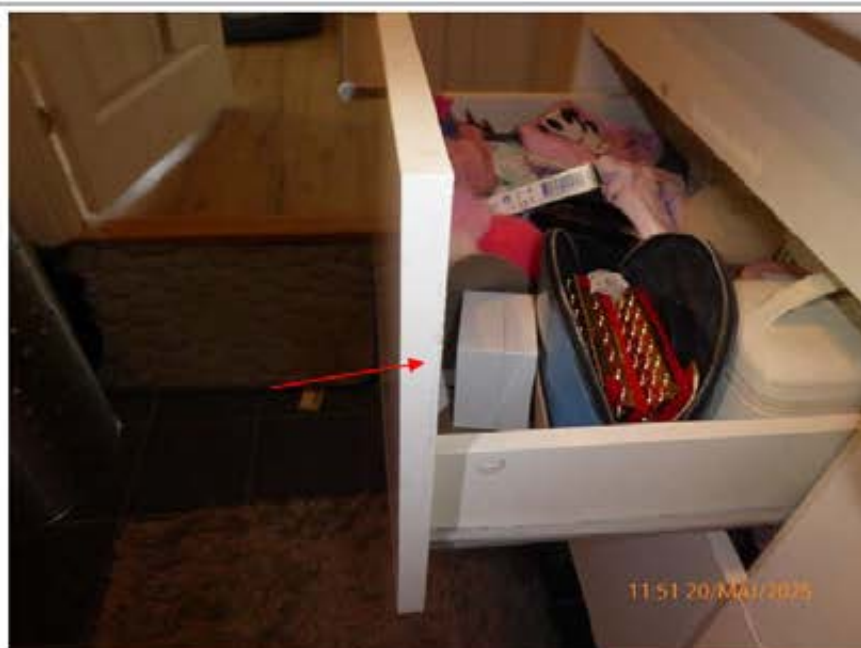
Rennemerker på siden av skuffefront etter vannsøl.

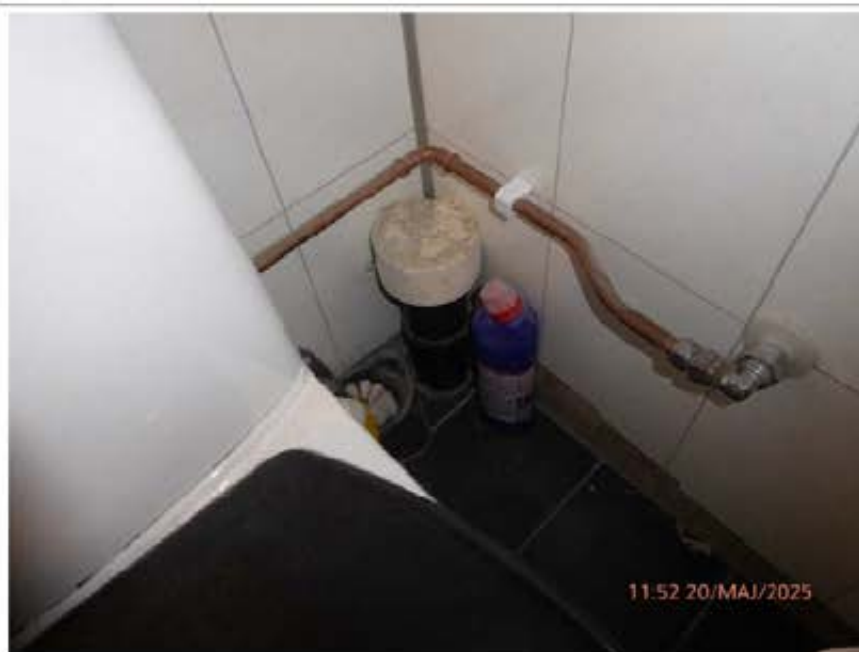
Durgo-ventil plassert i hjørne ved toalett på bad.

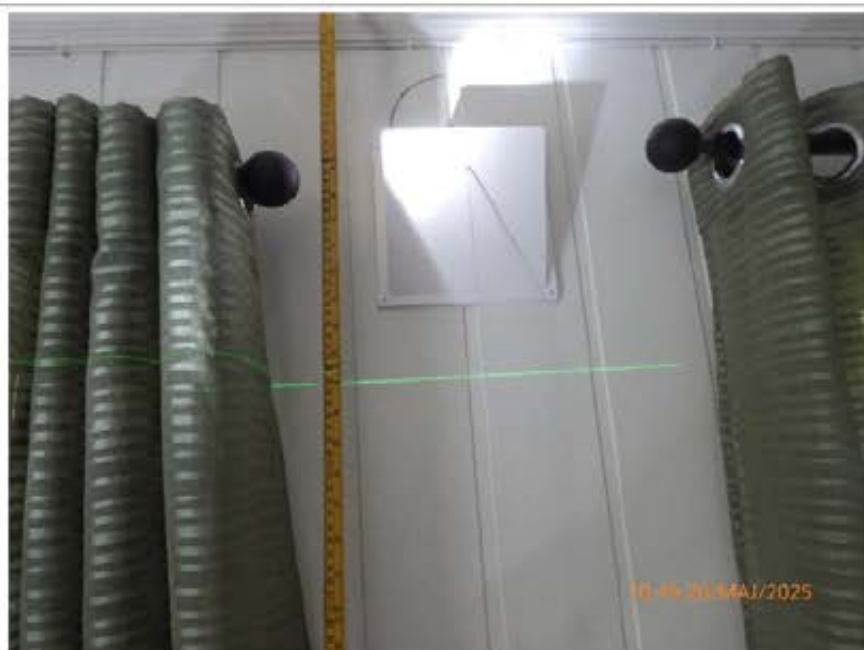
Ettermontert ventil i stue.

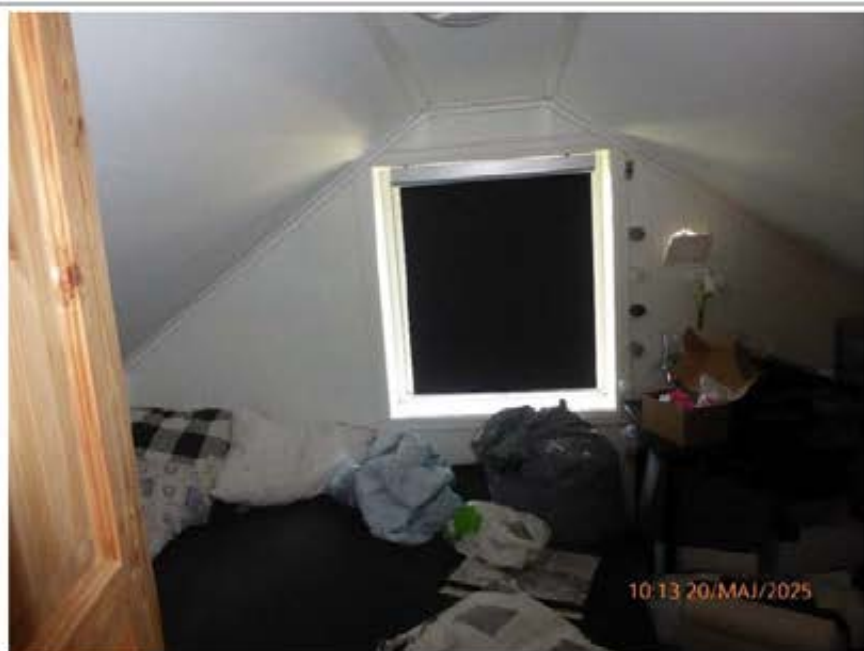
Ettermontert ventil soverom loft.
