# Tilstandsrapport

Fritidsbolig

Sagbakkvegen 55, 6643 BØFJORDEN

# gnr. 91, bnr. 111

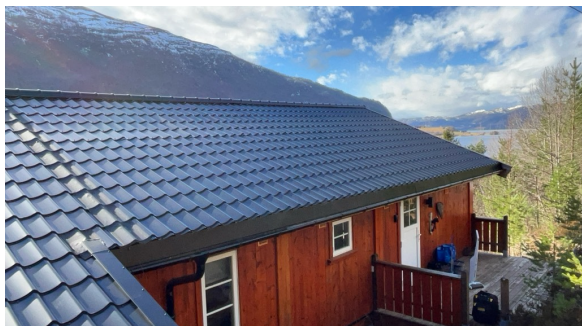
Oversiktsbilde på nordsiden av bygget. Viser takteking på tilbygg oppført i 2013

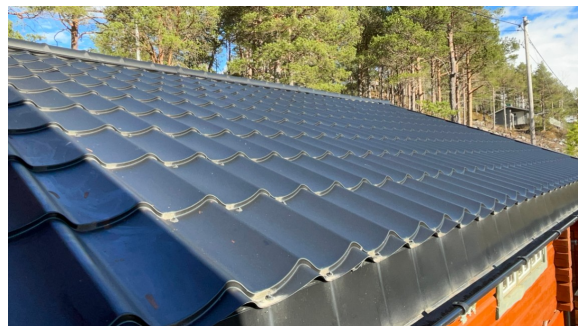
Oversiktsbilde på sørside av opprinnelig bygg. Viser takteking på opprinnelig bygg fra 1996 som ble byttet i forbindelse med oppføring av tilbygg i 2013.

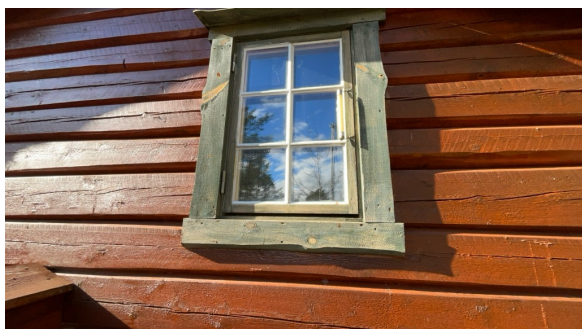
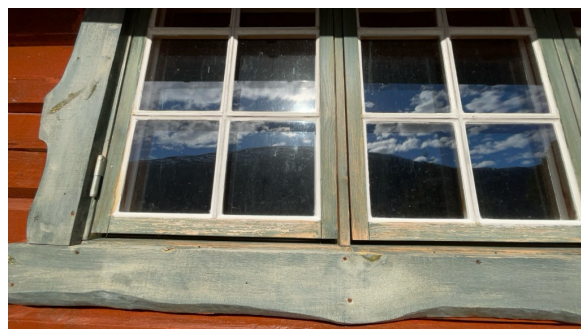
Oversikt

- Vinduer bør overflatebehandles og vedlikeholdes jevnlig for å forlenge levetiden og redusere risikoen for fuktskader, råte og varmetap. Dersom nødvendig vedlikehold ikke utføres, kan det føre til forringelse av vinduenes funksjon og økte kostnader for utbedring eller utskifting på sikt.

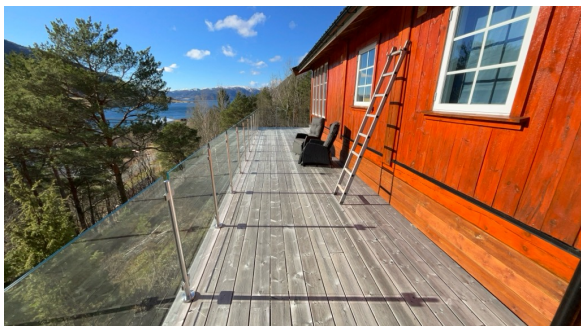
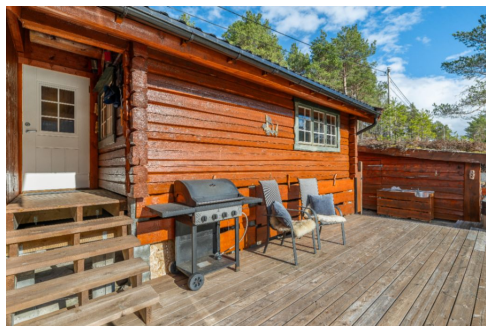
- Det er påvist at dekke på terrassen har en del sprekker enkelte steder, og det er behov for overflatebehandling.

Oversiktsbilde terrasse.

- Sprekkene i terrassedekket bør utbedres, og det bør utføres nødvendig overflatebehandling for å hindre videre forringelse av materialet. Dersom tiltak ikke gjennomføres, kan dette føre til økt vanninntrengning, råteskader og redusert levetid på terrassen.

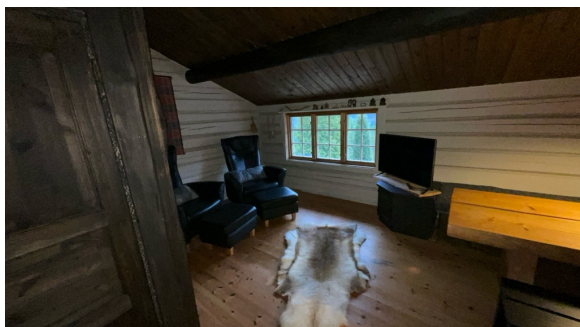
- Misfarging av gulvbord ved døråpning mellom gammel hytte og gang i tilbygg. Eier opplyser at dette skyldes en tidligere lekkasje mellom opprinnelig bygg og tilbygg fra ca. 1998. Det er ingen tegn til fukt eller råte i dag.
- Gulvbord i opprinnelig hytte har krommet seg noe.
- Gulv i opprinnelig hytte knirker noe.

Overflater fra 1996 i opprinnelig hytte

- Det anbefales å utbedre misfargede gulvbord ved døråpningen for å sikre estetisk og funksjonell kvalitet. Selv om det ikke er tegn til fukt eller råte i dag, bør området overvåkes for eventuelle endringer, da tidligere lekkasjer kan medføre økt risiko for fremtidige skader.

- Krummede gulvbord og knirk i gulv bør utbedres for å hindre videre deformasjon og for å bedre bokomforten. Dersom tilstanden forverres, kan det bli nødvendig med utskifting av gulvbord for å unngå ytterligere skade og redusert brukskvalitet.

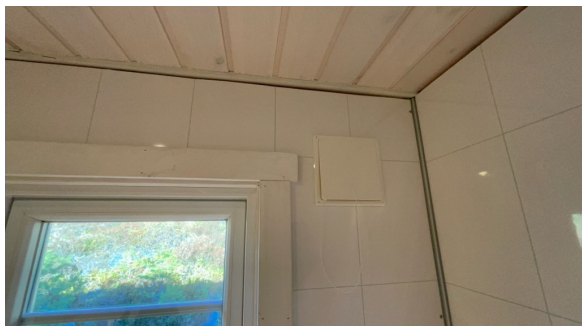
spjeldventil på yttervegg.

Det bør etableres tilfredsstillende tilluft til våtrommet, for eksempel ved å montere en luftespalte eller ventil ved døren. Manglende tilluftsventilering kan føre til dårlig luftkvalitet, økt fuktbelastning og risiko for sopp- og muggdannelse.
