# Blinken 5D

KRISTIANSUND N

**Enderekkehus med hage og gode solforhold | Godkjent utleiedel | Attraktiv og barnevennlig beliggenhet.**

Befaringsdato: 12.02.2026

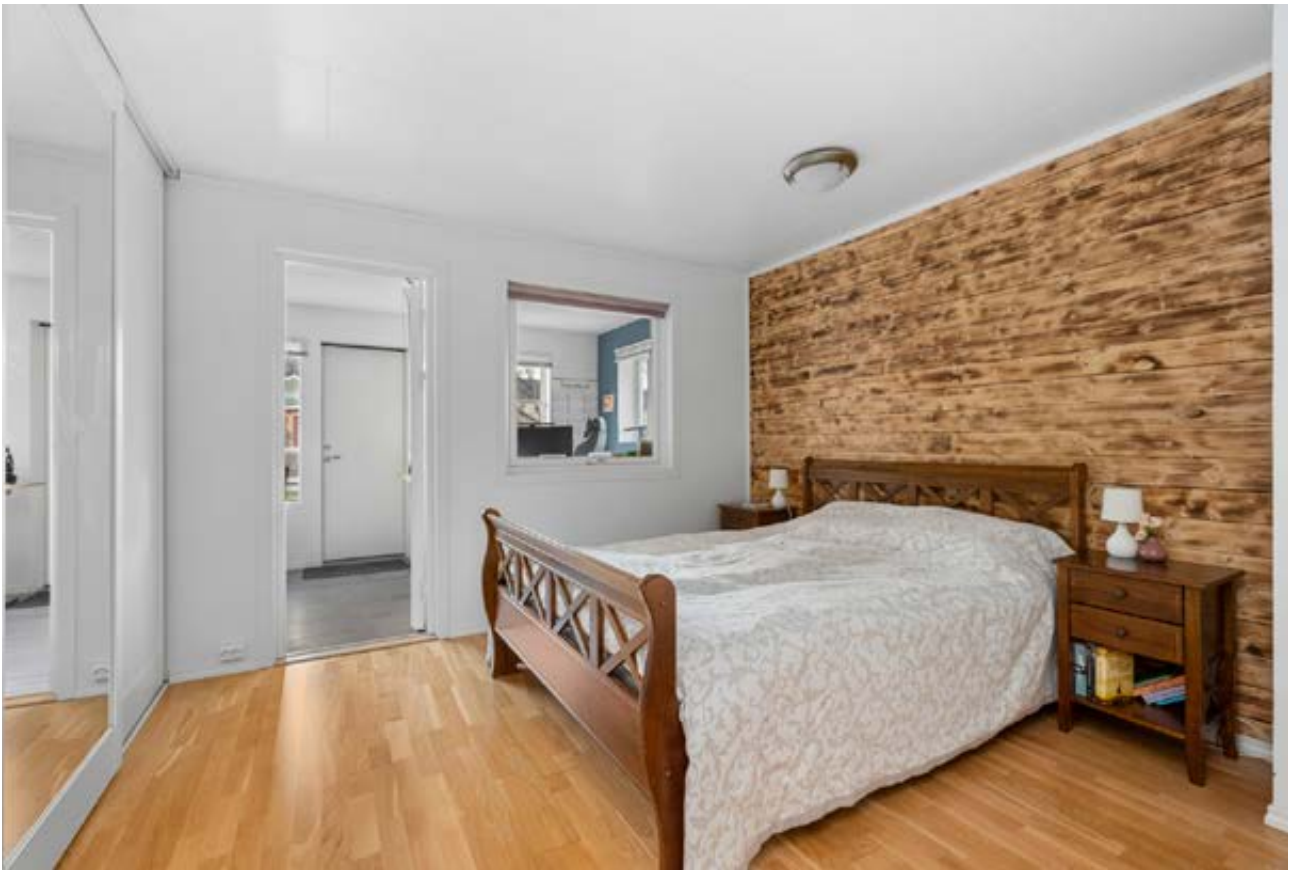
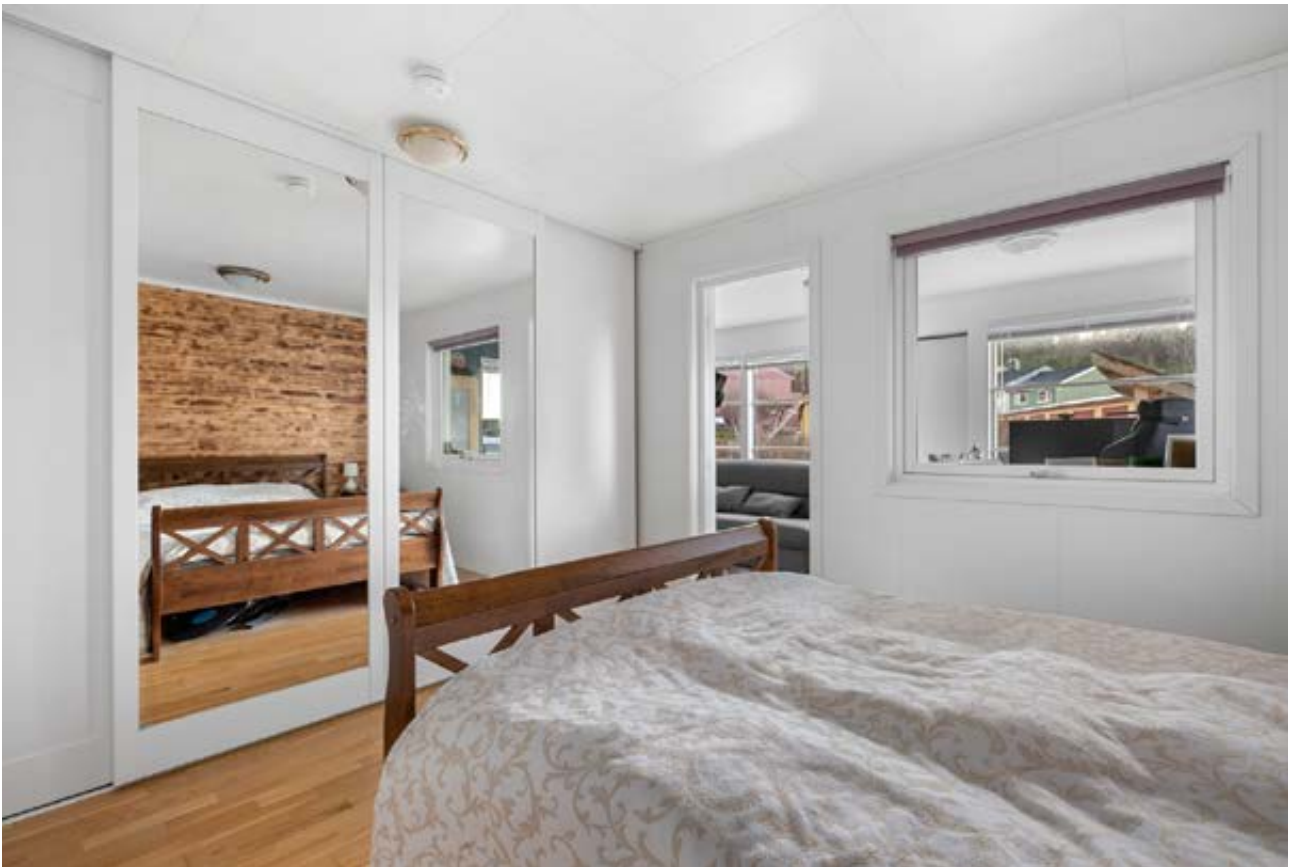
Garderoberoom, innredet som soverom. Ikke godkjent til soverom.

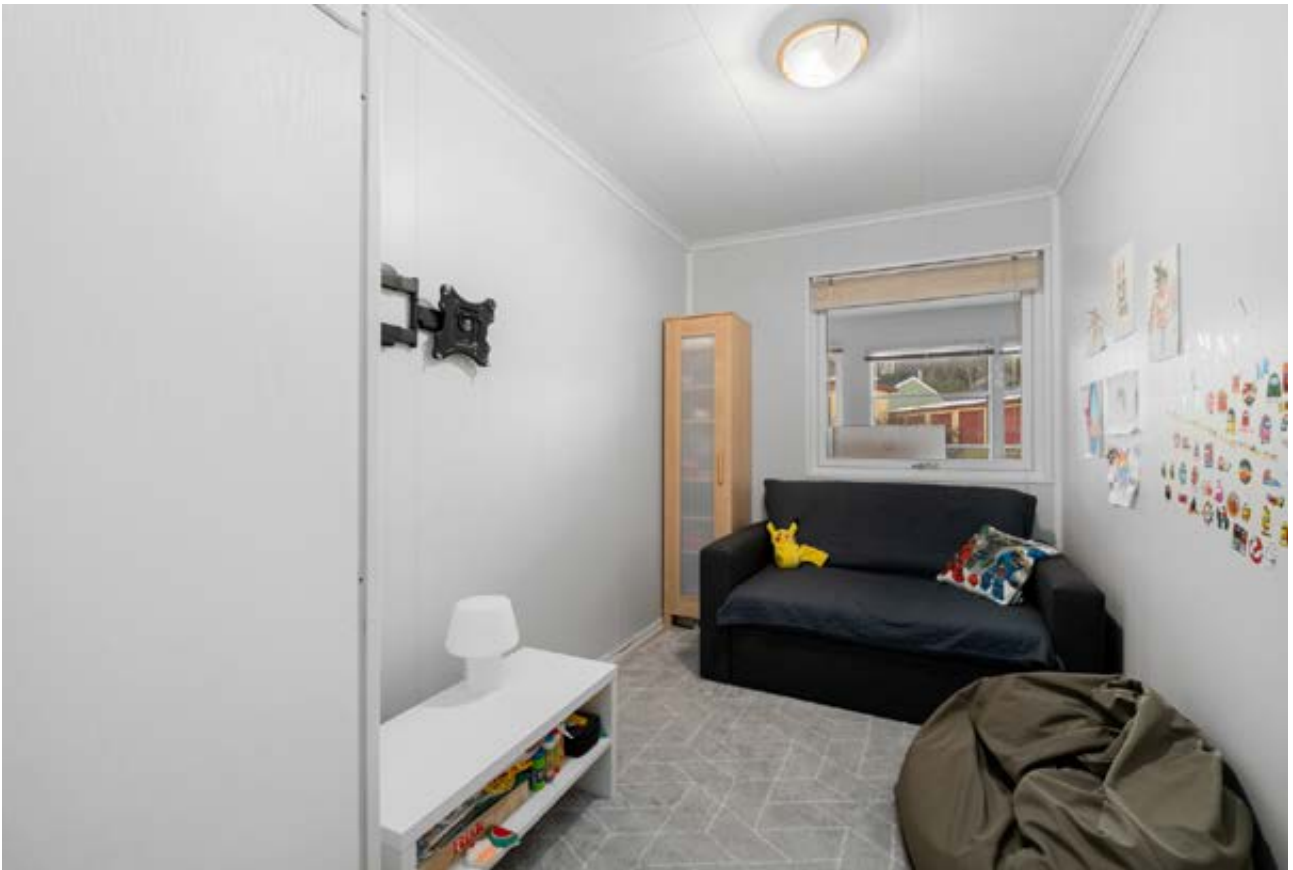
Filmrom, i dag innredet som soverom. Ikke godkjent som soverom.

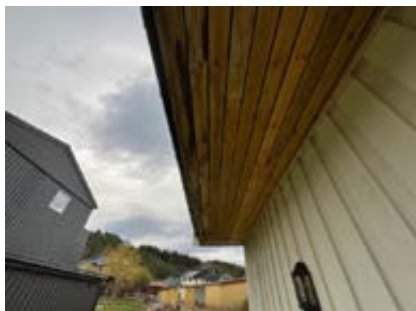
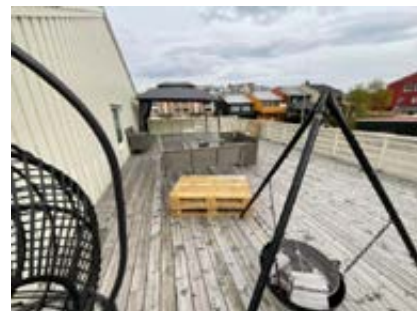
Glassfibertekkingens sårbarhet for bevegelser gjør at det er økt risiko for riss og lekkasjer, noe som kan føre til ytterligere skader dersom tiltak ikke iverksettes.

**Kostnadsestimat: 20 000 - 100 000**

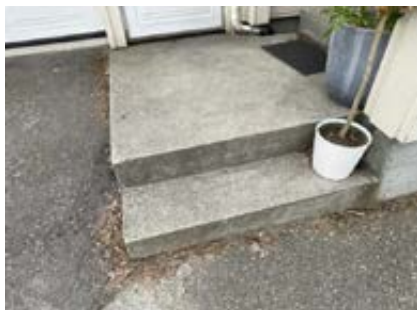
## **TG 1** Utvendige trapper

Utvendig trapp i betong.

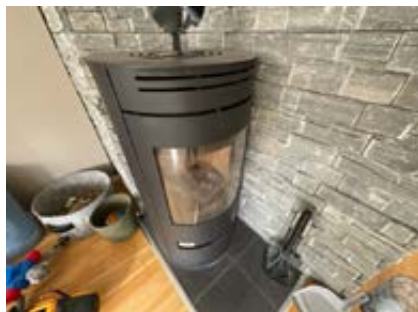
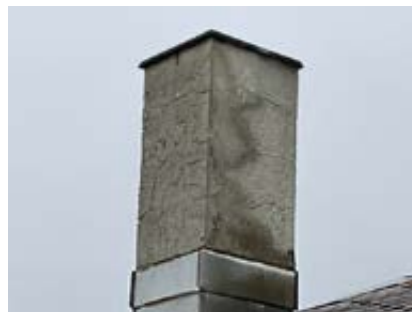
### TG 2 Pipe og ildsted

Det er påvist riss i overflaten på det utvendige pipeløpet.

Riss i overflaten på utvendig pipeløp bør utbedres for å hindre videre forringelse og redusere risikoen for brannspredning eller lekkasje av røyk og gasser.

Det anbefales at pipe og ildsted kontrolleres og godkjennes av det lokale brann- og feiervesen før bruk.

Mangel på heldekkende pipebeslag utvendig bør utbedres for å forhindre vanninntrenging og påfølgende skader på pipeløpet.

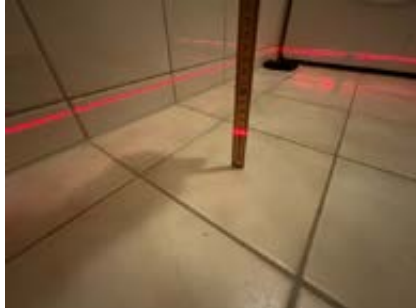
## 1. ETASJE > VASKEROM

### TG 2 Sluk, membran og tettesjikt

- Det er viktig å merke seg at levetiden til en membran varierer basert på kvalitet, installasjon og bruk. Eldre membraner kan bli sprø og sprekke opp, noe som fører til at de mister sin vanntettende funksjon. Dette kan resultere i vannlekkasjer gjennom vegger og gulv og fuktskader.
- Sluket må sjekkes og rengjøres jevnlig.
- Overvåk tilstanden jevnlig. For å få tilstandsgrad 0 eller 1 må slukløsningen skiftes ut og sannsynligvis må også membransjiktet skiftes/utbedres. Det er imidlertid vanskelig å si noe om tidspunktet for når dette er nødvendig.

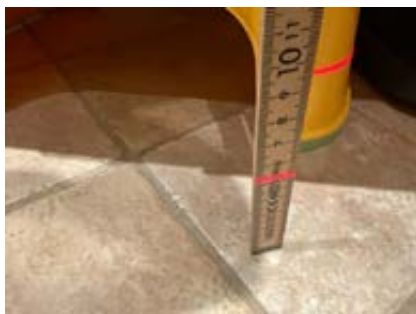
## 1. ETASJE > BAD

### TG 2 Sluk, membran og tettesjikt

- Det er ikke påvist tilfredsstillende løsning for å synliggjøre lekkasjer fra innebygget sisterner.

Det bør etableres en løsning som gjør det mulig å oppdage eventuelle lekkasjer fra den innebygde sisternen, for å redusere risikoen for skjulte vannskader i konstruksjonen. Manglende synliggjøring av lekkasjer kan føre til omfattende følgeskader før problemet oppdages.

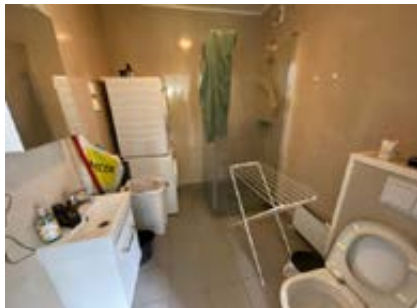
## 1. ETASJE > BAD 2 HYBEL

### TG 2 Overflater vegger og himling

Svertesopp bør fjernes, og oppsvulmede plater bør vurderes skiftet ut for å hindre videre skade og redusere risiko for fuktskader og dårlig inneklima.

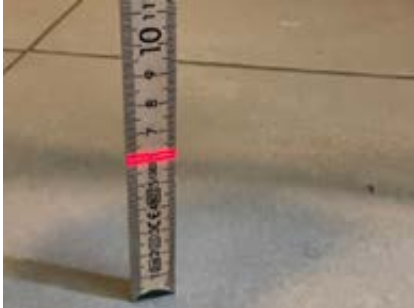
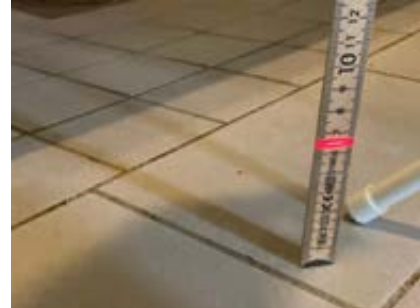
## 1. ETASJE > BAD 2 HYBEL

- Det er ikke påvist tilfredsstillende løsning for å synliggjøre lekkasje fra innebygget systerne.

Det er påvist fuktskjolder og svelling i skapinnredningen.

- Ved implementering av innebygget systerne var det ikke krav om lekkasjesikring, konstruksjonen bør jevnlig observeres.
- Uten dreneringsløsning/lekkasjesikring kan lekkasjer pågå over lang tid uten å bli oppdaget. Dette kan føre til omfattende fuktskader i omkringliggende byggematerialer.

Det bør utbedres tiltak for å hindre videre fuktpåvirkning og skade på skapinnredningen.
