# Smithsgata 5

VOLDA

**Renoveringsobjekt med en sentral beliggenhet |  
Eiendommen er brukt som utleieobjekt, 1  
boenhet | 3 etasjer og veranda**

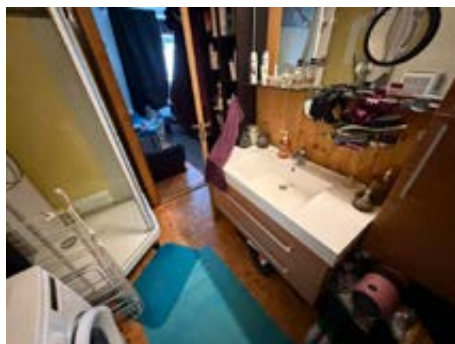
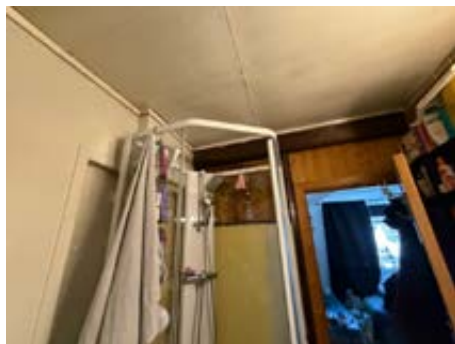
## KJELLER > BAD

### TG 3 Tilliggende konstruksjoner våtrom

Hulltaking er ikke foretatt da det allerede er påvist andre avvik i våtsonen.

- Hulltaking er ikke foretatt da det allerede er påvist andre avvik i våtsonen.
- Den valgte konstruksjonsutforming gir økt fare for skader.

- Gjennomføre ytterligere undersøkelser og foreta utbedring av skade.
- Dersom tiltaket ikke utføres er det fare for ytterligere skadeutvikling.
