# Lånemarka 50

Befaringsdato: 21.07.2025

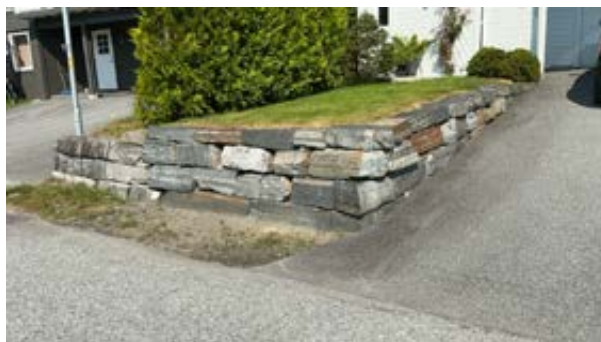
Vurdering av avvik: Det mangler rekkverk/annen sikring på forstøtningsmuren(e) ut ifra dagens krav.

Det bør monteres rekkverk eller annen forsvarlig sikring på området ved innkjørselen hvor dette mangler, for å redusere risikoen for fallulykker og ivareta sikkerheten i henhold til gjeldende krav.

**Kostnadsestimat: 10 000 - 50 000**
