Gamlevegen 11

MOLTUSTRANDA

Koselig enebolig med nydelig utsikt | 3 soverom |
Peis | 2 verandaer |

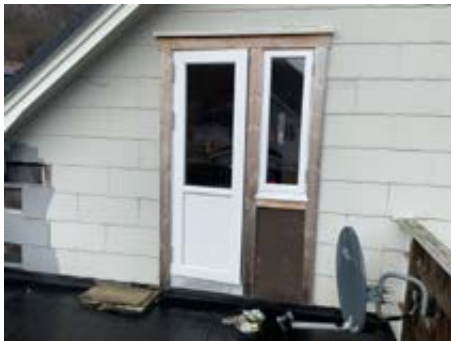
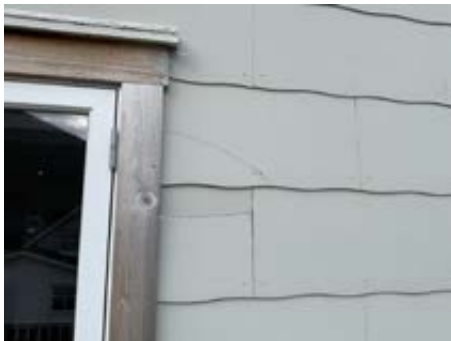
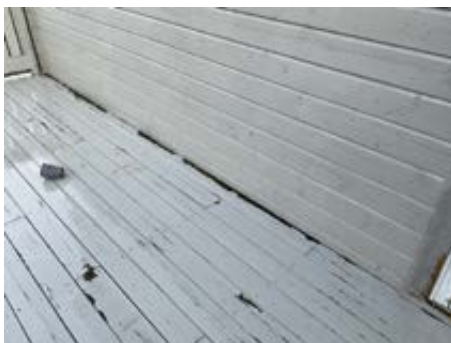
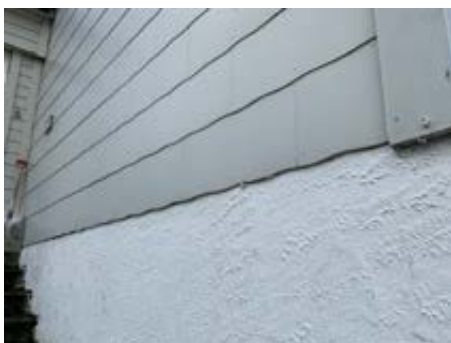
Knust, sprukne og manglende eternitt plater må erstattes med sement plater. Merk at eternittplater på vegger inneholder asbest. Ved utskifting/vedlikehold må godkjent verneutstyr benyttes. Egen forskrift for denne type arbeider finnes og må følges.

Det anbefales og monteres beslag i overgang mellom terrasse og bordkledning. Ved tiltak så er det viktig og ivareta luftingen av bordkledningen. Spiker med rustskader må påregnes utskiftet.

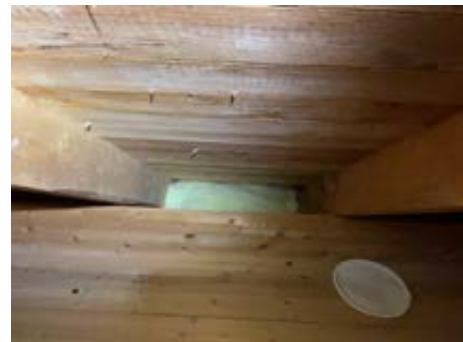
TG 2 Takkonstruksjon/Loft

Punktet må sees i sammenheng med Takteking

- Lufting/ventilering bør forbedres.

Skråtak uten lufting kan medføre at oppvarmet luft fra loftet kondensere i takkonstruksjonen når den møter kalde overflater. Det anbefales derfor og etablere luftespalte mellom taktro og isolasjonen. Downlights anbefales isolert på kryploftet.

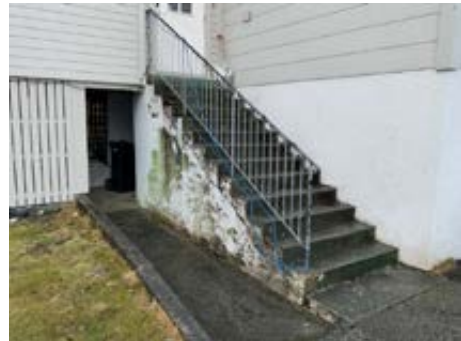
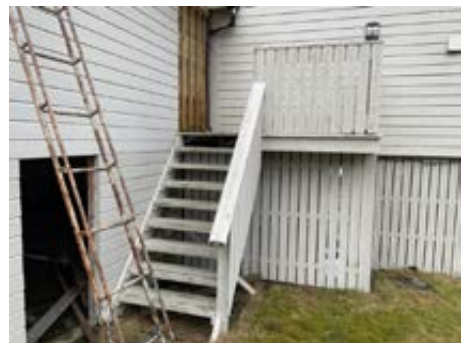
- Det er ikke krav om utbedring av rekkverkshøyder opp til dagens krav. Vedlikehold av trapper og rekkverk må påregnes.

Kostnadsestimat: Under 10 000

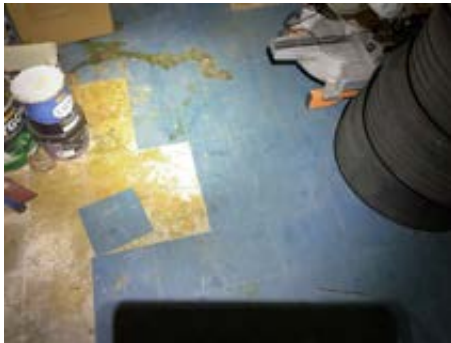
TG 3 Etasjeskille/gulv mot grunn

Etasjeskille i bjelkelag konstruksjon med gulvbord. Kjellergulv av betong.

- Det er målt høydeforskjell på mellom 15-30 mm gjennom hele rommet. Tilstandsgrad 2 gis med bakgrunn i standardens krav til godkjente måleavvik.
- Målt høydeforskjell på mellom 10 - 20 mm innenfor en lengde på 2 meter. Tilstandsgrad 2 gis med bakgrunn i standardens krav til godkjente måleavvik.
- Målt høydeforskjell på over 20 mm innenfor en lengde på 2 meter. Tilstandsgrad 3 gis med bakgrunn i standardens krav til godkjente måleavvik.
- Målt høydeforskjell på over 30 mm gjennom hele rommet. Tilstandsgrad 3 gis med bakgrunn i standardens krav til godkjente måleavvik.

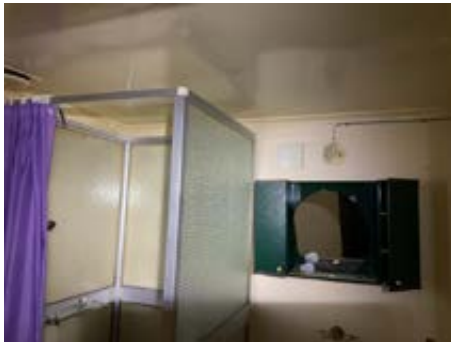
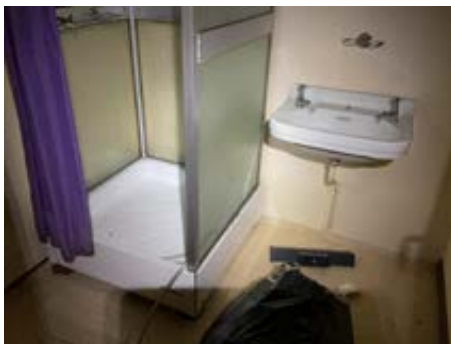
KJELLER > BAD

TG 2 Tilliggende konstruksjoner våtrom

- Hulltaking er ikke foretatt da det allerede er påvist andre avvik i våtsonen.

Våtrommet har synlige fuktskader.

- Gjennomføre ytterligere undersøkelser og foreta utbedring av skade.

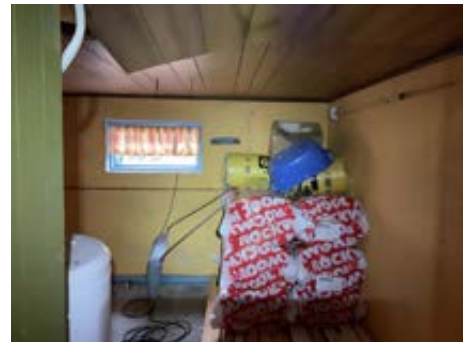
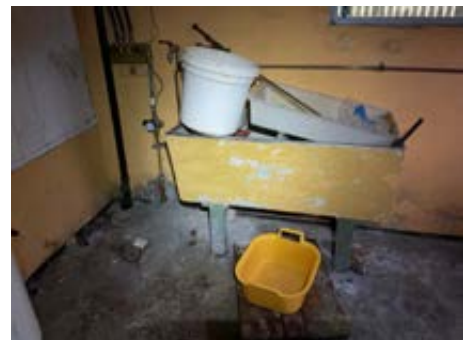
KJELLER > VASKEROM/GANG

TG 2 Tilliggende konstruksjoner våtrom

- Hulltaking er ikke foretatt da det allerede er påvist andre avvik i våtsonen.

Våtrommet har forhøyede fuktverdier i murvegger og betonggulv.

- Gjennomføre ytterligere undersøkelser og foreta utbedring av skade.

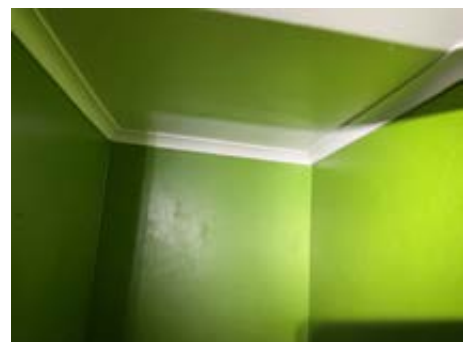
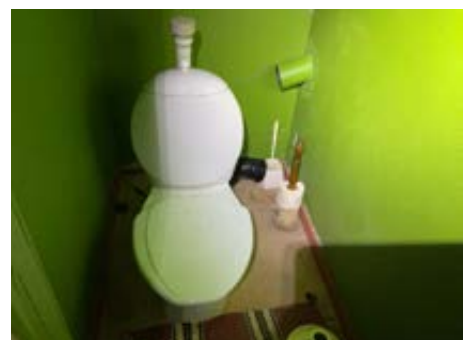
- Toalettrom har kun naturlig avtrekk fra rommet, NS 3600 krever mekanisk avtrekk for å kunne gi TG 0/1.
- Det er målt høyt fuktinnhold i gulv.
- Det er målt høyt fuktinnhold i veggflater i kjølerom.

- Mekanisk avtrekk bør etableres på toalettrom.
- Nærmere kontroll anbefales grunnet høyt fuktinnhold i gulvkonstruksjonen.
- Nærmere kontroll anbefales grunnet høyt fuktinnhold i veggkonstruksjoner.

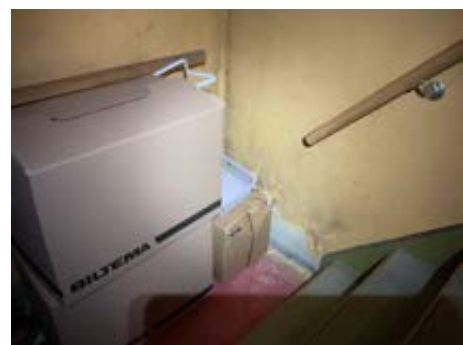
Det er synlig fuktinntrekk fra grunnen og terreng i kjeller.

- Det må foretas utskiftning av drenering/tettesjikt.

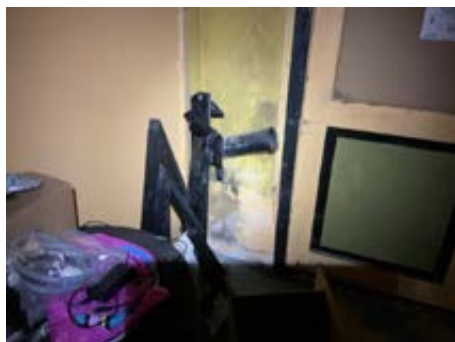
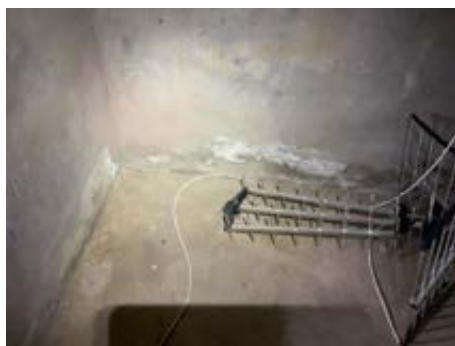
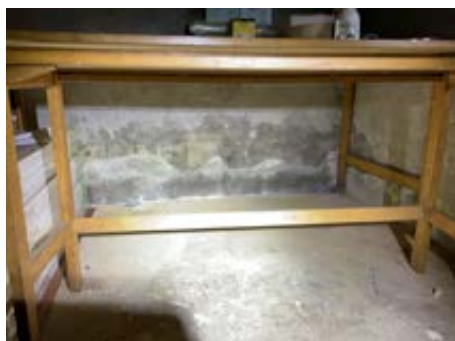
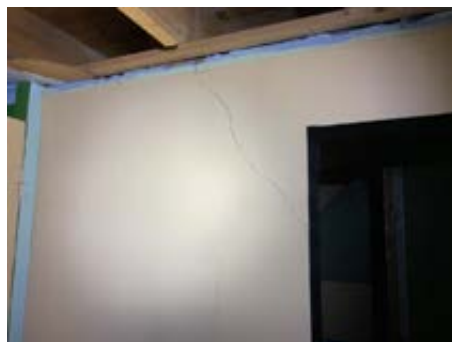
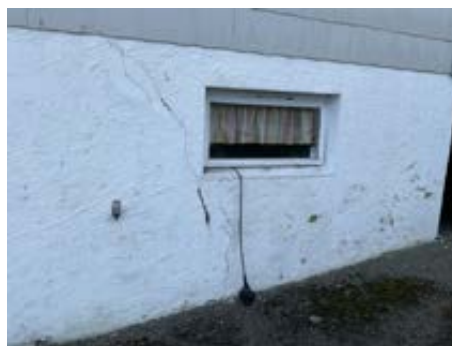
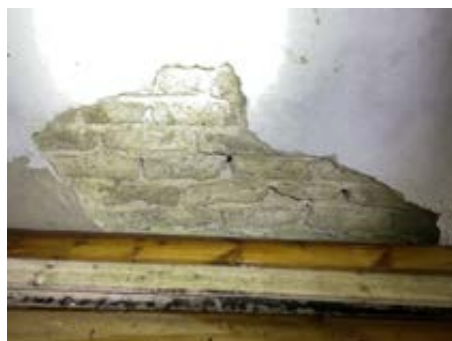
TG 2 Grunnmur og fundamenter

Dobbel hullsteinmur i murpusset og malt.

- Det er registrert skråriss som er symptom på setninger.
- Det er registrert løs puss på muroverflater.

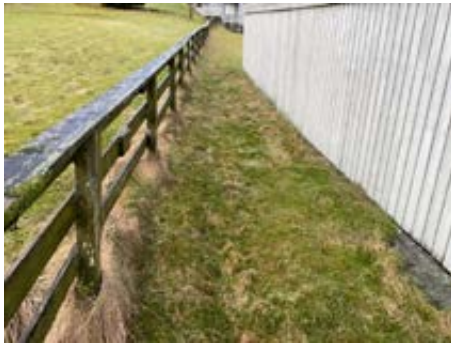
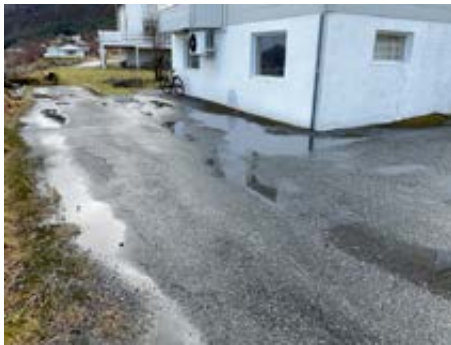
TG 2 Utvendige vann- og avløpsledninger

Ukjent utførelse på bunnledninger og utvendige vann og avløpsrør.

- Det er ikke behov for utbedringstiltak siden anlegget fungerer i dag, men ut ifra alder kan skader plutselig oppstå på eldre anlegg.
