# Tilstandsrapport

Enebolig

Brurbakklia 10, 2760 BRANDBU

Oppdragsnr.: 13722-3439

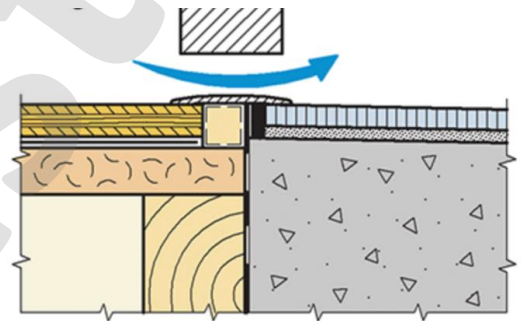
Prinsippskisse, overstrømming under døren. Kilde: Sintef.

- Det anbefales å etablere tilfredsstillende tilluft, for eksempel ved spalte under dør eller ventil i dør/vegg. Dette vil bidra til bedre ventilasjon og redusere fuktbelastningen i rommet.

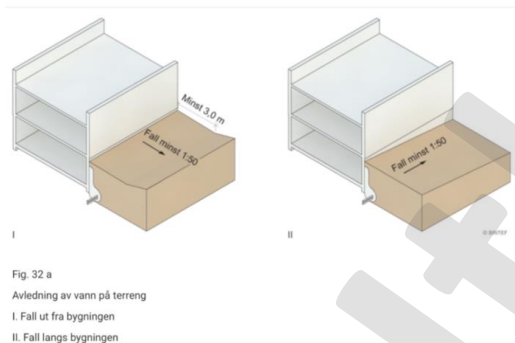
Anbefalte fallforhold inn mot bygning. Kilde: Sintef.

- Det anbefales å etablere fall bort fra bygningen og sikre god bortledning av vann fra grunnmuren ved eventuell rednering.
