# Vatnevegen 5

FOSNAVÅG

Befaringsdato: 30.09.2025

# Tilstandsrapport

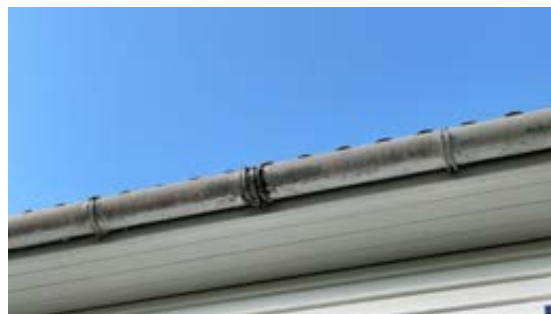
Tegn til utetthet i takrenneskjøt

Det bør utbedres deformasjoner og utettheter ved takrenneskjøter for å hindre vannlekkasjer og følgeskader på bygningen.

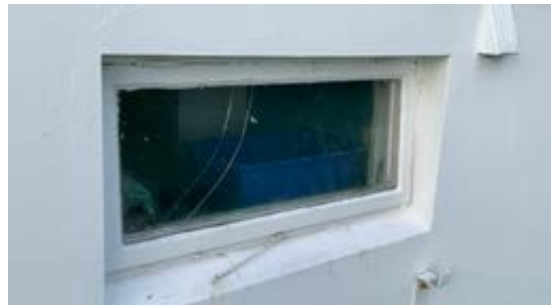
Underetasje: Knust glass, uten beslag underkant

- Det må påregnes noe vedlikehold og at enkelte vinduer må skiftes ut.
- Vinduer med punkterte/sprukne glass må påregnes skiftes ut, enten hele vinduet eller kun selve glassene.

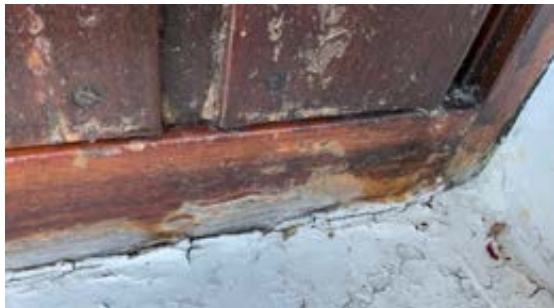
Hoveddøren regnes med å være fra byggeåret, og har derfor høy alder. Det er registrert værslitasje, utetthet og råteskader i nedre del av døren.

Råte nedre del hoveddør

Det bør foretas utskifting eller omfattende utbedring av hoveddøren for å hindre videre råteutvikling og sikre tilstrekkelig tetthet, da dagens tilstand kan føre til varmetap, fuktskader og økt risiko for inntrenging av vann.

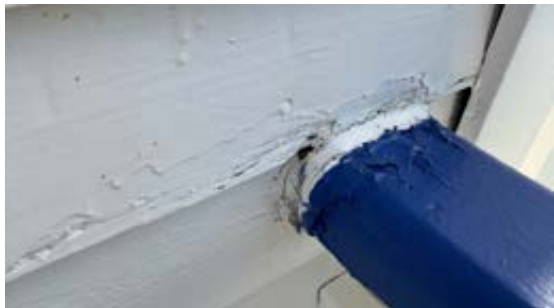
Altanen over garasjen har avskallet betong, råte og værslitasje påvis i rekkverk og levegg. Vinduet i levegg er knust og med råteskade, dette medfører risiko for skjulte råteskader i vegg under. Manglende takstein over leveggen.

Værslitasje, råte ved overgang til vegg.

Avskallet betong, råte og værslitasje på rekkverk og levegg må utbedres for å hindre videre forringelse og redusere risikoen for personskade eller ytterligere konstruksjonsskader.

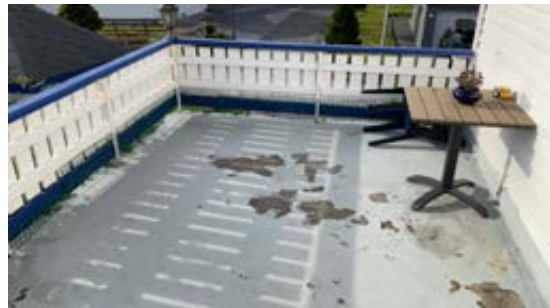
Avskalla betong, oversikt

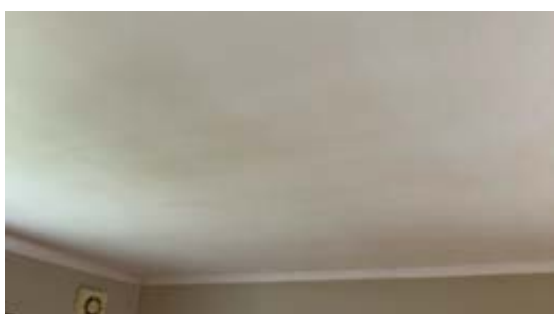
Stue, himling ved spisstue, misfarging

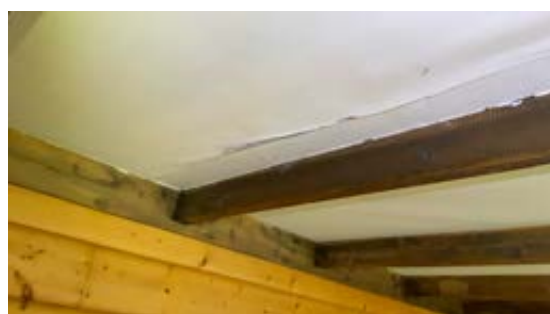
Tak kjellerstue, revna takduk

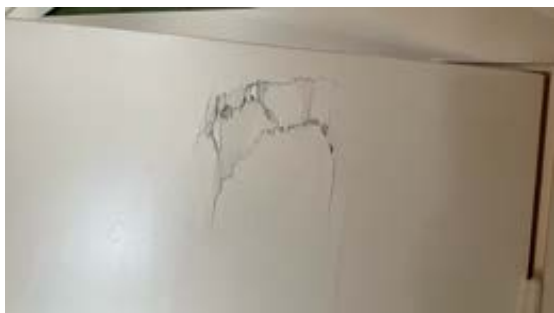
Skada dørblad soverom sør loft

Kostnadsestimat gjelder utbedring eller skifte av enkelte dørblad. Skifte av dør til fyrrom ikke regna med.
