# Holmeidstranda 160

TINGVOLL

## ENEBOLIG M/GARASJE

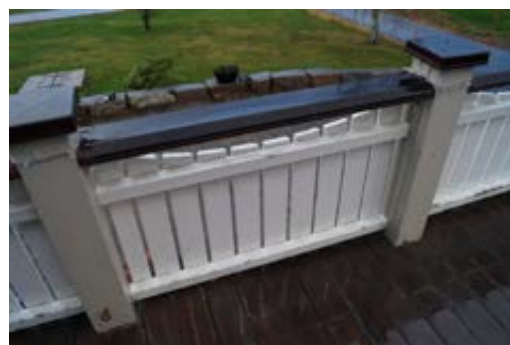
Rekkverket er for lavt i forhold til dagens krav til rekkverkshøyder. Det er værslitt/oppsprukket trevirke/trepaneler.

Rekkverket er såpass lavt at det på grunn av sikkerhetsmessige forhold anbefales økning av høyde.

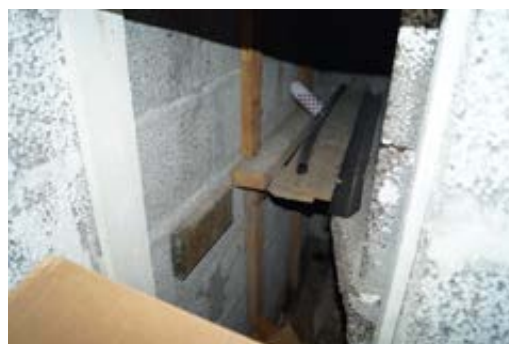
Lite kryprom mot terreng i underetasje

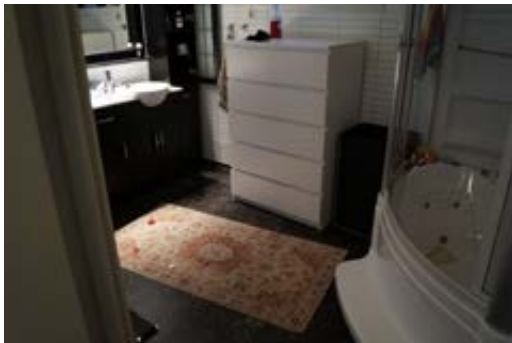
### 1. ETASJE > BAD

#### TG 2 Overflater vegger og himling

- Dersom våtromsplatene ikke er montert fagmessig, kan dette medføre utettheter som øker risikoen for fuktinntrengning bak platene. Over tid kan dette føre til oppfukning av tilstøtende konstruksjoner, noe som kan resultere i råteskader, muggvekst og eventuelle lekkasjer.

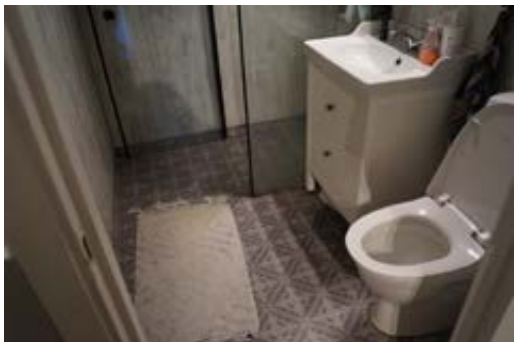
## UNDERETASJE > BAD

### TG 2 Overflater vegger og himling

Det registreres manglende kantlist nederst, og stedvis utett tilslutning mellom veggplate og belegg. Feil ved montering av våtromsplater kan gi fuktproblemer

Ved montering av våtromsplater er det avgjørende å følge riktige monteringsmetoder for å sikre god fuktbeskyttelse. I våtrom er det viktig at platene har en kantlist eller en tett tilslutning mot gulvbelegget. Ved montering av baderomspanel må underkanten forsegles med både aluminiumsprofil og fugemasse.

- Det må foretas lokal utbedring.
- Dersom våtromsplatene ikke er montert fagmessig, kan dette medføre utettheter som øker risikoen for fuktinntrengning bak platene. Over tid kan dette føre til oppfukning av tilstøtende konstruksjoner, noe som kan resultere i råteskader, muggvekst og eventuelle lekkasjer.

Sørg for at alle skjøter og overganger er tette og i henhold til produsentens anvisninger.

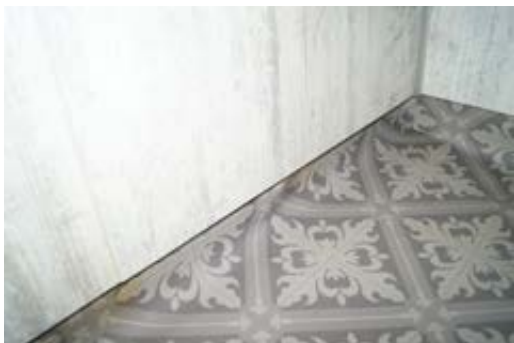
Våtromsplater er ikke montert fagmessig.

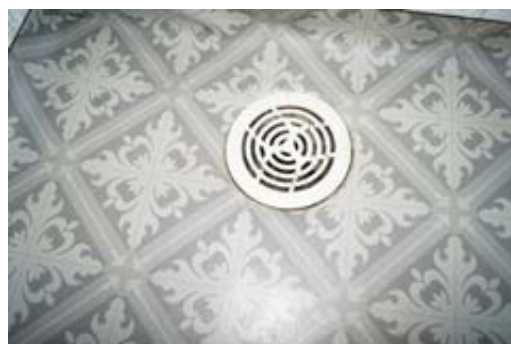
Det er plastsluk og synlig vinylbelegg som tettesjikt.

Sluk i dusjen på baderommet
