# Lisjebøvegen 27

FOSNAVÅG

Befaringsdato: 02.09.2025

Rapportdato: 09.09.2025

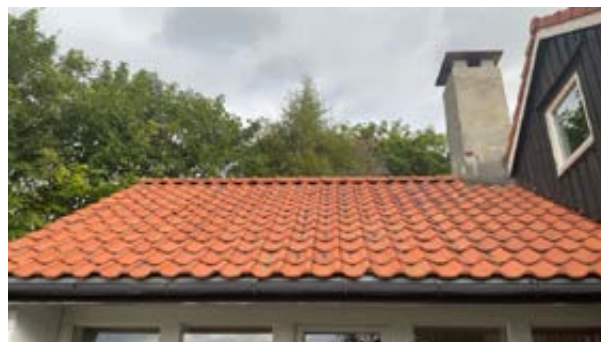
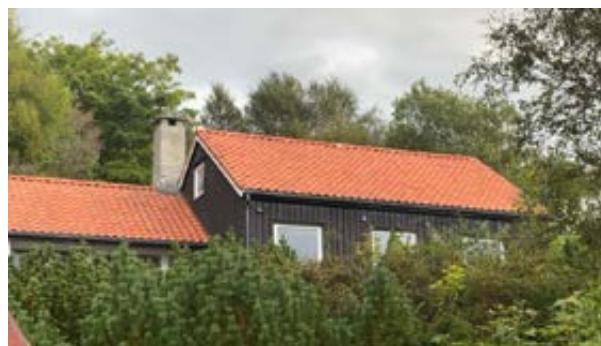
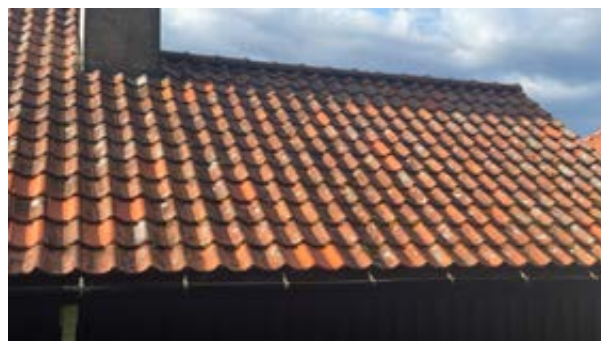
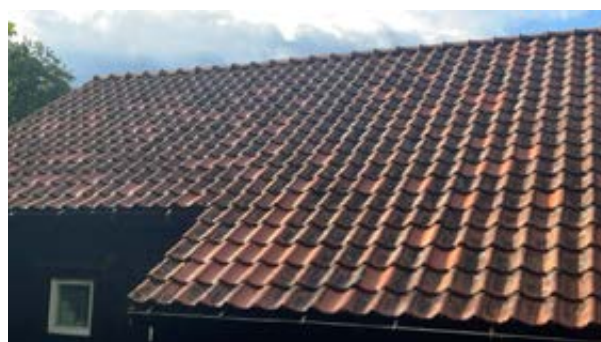
### TG 2 Takteking

- Når takteking og undertak begynner å bli gamle, øker risikoen for lekkasjer, noe som kan føre til omfattende og kostbare reparasjoner av underliggende konstruksjoner dersom en ikke foretar tiltak på konstruksjonene før dette oppstår.
- Tidspunkt for utskiftning av undertak nærmer seg.
- Tidspunkt for utskiftning av takteking nærmer seg.

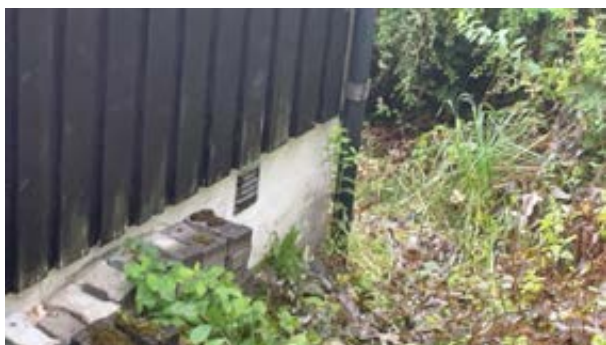
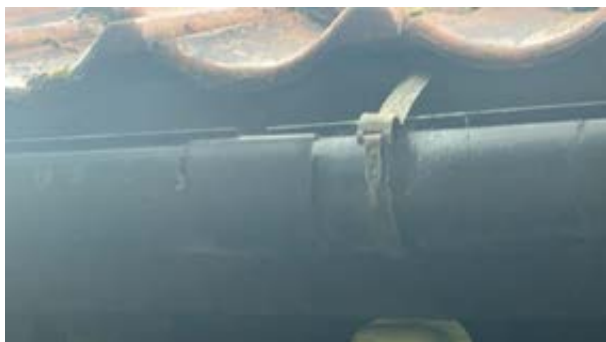
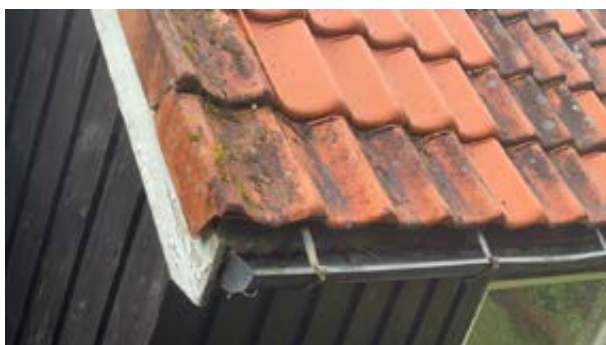
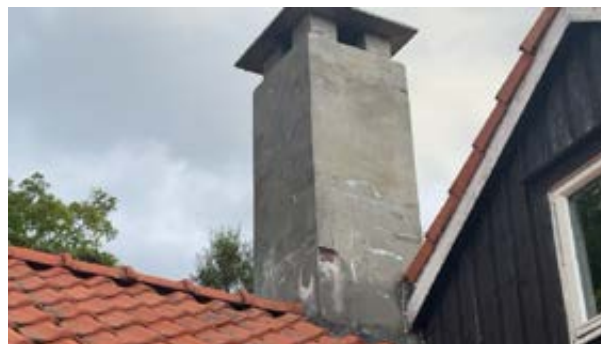
## TG 2 Veggkonstruksjon

Veggene har bindingsverkskonstruksjon fra byggeår. Fasade/kledning har stående bordkledning.

- Det er ingen eller liten lufting i nedre kant av kledning mot grunnmur.
- Det er påvist spredte råteskader i bordkledningen.
- Det er værslitt/oppsprukket trevirke/trepaneler.

- Uten tilstrekkelig lufting bak bordkledningen kan fuktighet som trenger inn bak bordene eller gjennom veggene innenfra ikke tørke opp. Dette skaper ideelle forhold for råtesopp og muggvekst.
- Råteskader i bordkledningen kan fortsette å utvikle seg både i tillegg til bordkledning og til bakenforliggende veggkonstruksjon, dersom en ikke foretar tiltak.

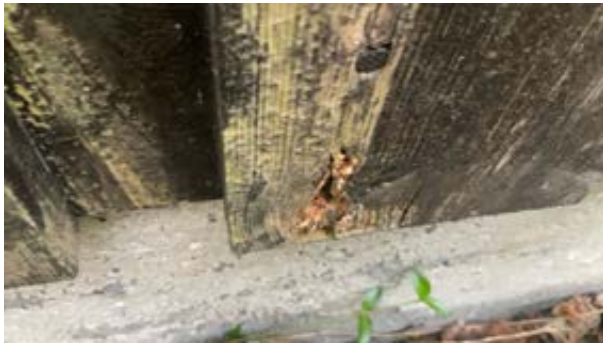
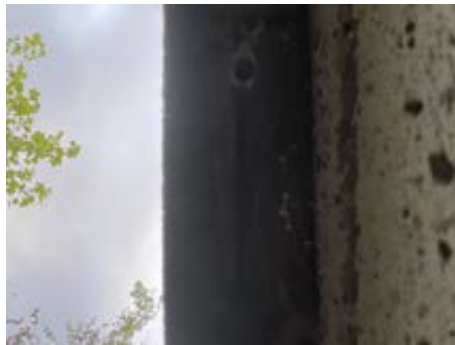
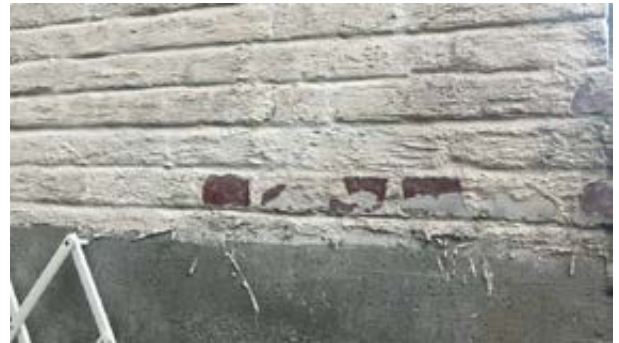
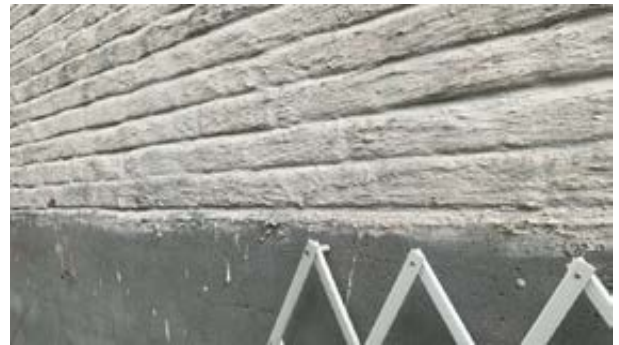
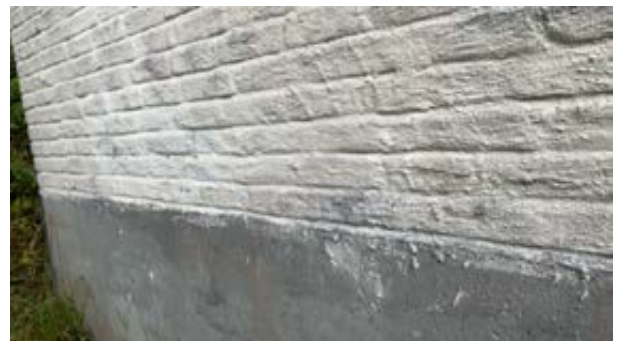
## TG 2 Veggkonstruksjon - 2

Veggene har murkonstruksjon. Fasade/kledning har pussede murfasader.

- Det er påvist sprekker i murte/pussede fasader.
- Det er ingen eller liten lufting i nedre kant av kledning mot grunnmur.

- Det bør foretas tiltak for å bedre lufting av kledningen.

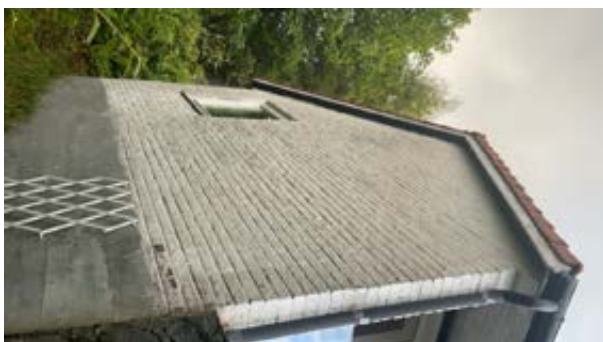
## TG 2 Takkonstruksjon/Loft

- Det er påvist fuktskjolder/skader i takkonstruksjonen.
- Hele takkonstruksjonen er gjenbygget. Det er ingen mulighet til vurdering utover alder og observasjoner fra underliggende etg.

- Det må gjøres nærmere undersøkelser.

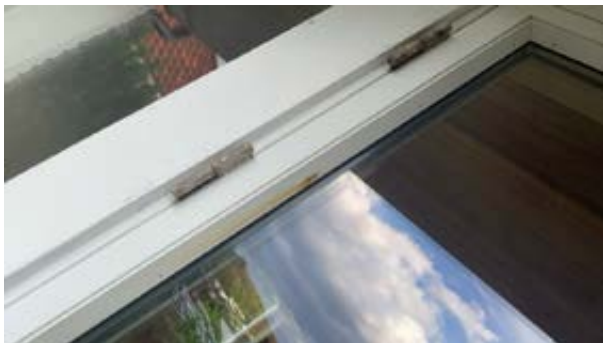
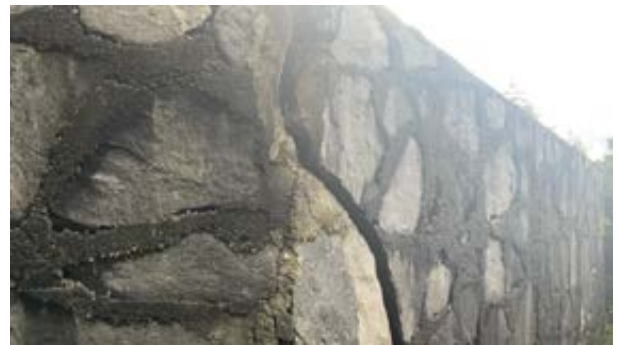
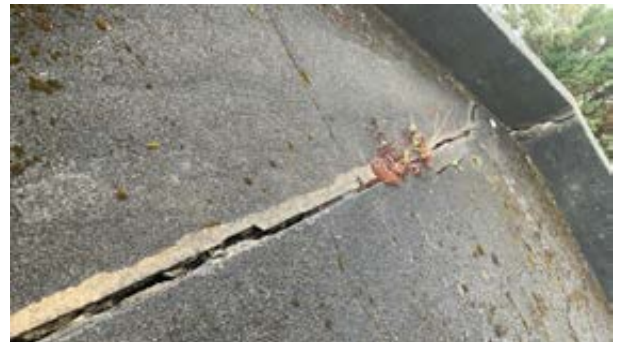
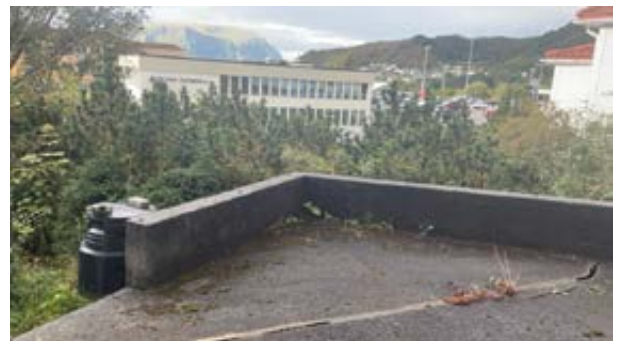
## TG 3 Balkonger, terrasser og rom under balkonger

Betong altan på ca 21 m<sup>2</sup>, oppkant i betong på 0,52 meter.

Det er stor sprekk i sjøt på betong altan.

- Rekkverk må monteres for å lukke avviket.

må rives å bygges ny

Kostnadsestimat: 100 000 - 300 000

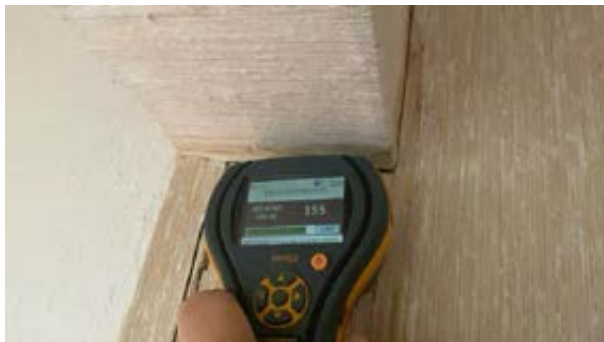
## TG 2 Rom Under Terreng

Gulvet er av betong, skifer, og tilfarer gulv med belegg. Veggene har betong/mur og panel. Hulltaking er foretatt og det er påvist avvik i konstruksjonen. Hulltaking er foretatt i luke i kjellestue. Fuktkvotemåling (vekt%) i konstruksjonen ble målt til ca. 18, mellom 15 til 20 bør undersøkes nærmere.

- Det er gjennom hulltaking påvist høyt fuktnivå inne i trekonstruksjonen i hulltakingen, men ikke påvist fuktskader i dette området. Høy luftfuktighet kan over tid føre til muggvekst eller sverting av materialer. Samtidig kan materialer og konstruksjoner bli ødelagt.
- Det er påvist indikasjoner på noe fuktgjennomtrenging inn i kjellermur.

- Det påviste fuktnivå gir grunn til å overvåke konstruksjonen jevnlig for å se utvikling over tid, og eventuelt foreta tiltak for å unngå fuktskader.

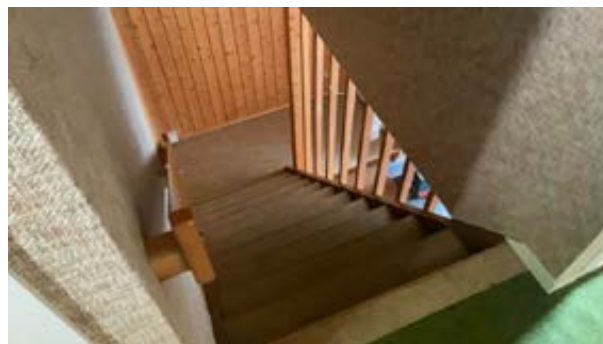
## TG 3 Innvendige trapper - 2

Boligen har loft-/hemstrapp i lakkert tre. Normalt forventet bratt stigning for "hemstrapp".

Trapp er av en slik utforming at de er farlige å bruke, men det er også fysisk vanskelig å få plass en godkjent trapp, ny eier må selv vurdere behovet, opp i mot eget behov og at det vil bli trangt og stjeler plass.

- Håndløper må monteres på vegg for å tilfredsstille krav på byggetidspunktet.
- Rekkverk må monteres for å lukke avviket.
- Det er ikke krav om utbedring av åpninger opp til dagens krav.

**Kostnadsestimat: Ingen umiddelbar kostnad**

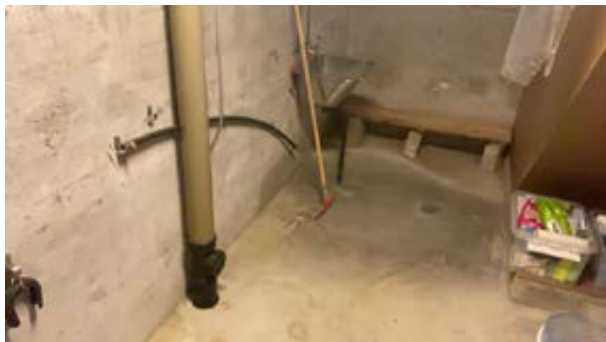
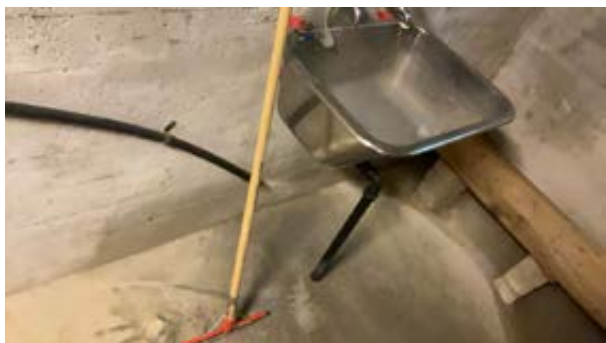
### KJELLER > VASKEROM 10,0 M2

- Den valgte konstruksjonsutforming gir økt fare for skader.

- Det er ikke behov for utbedringstiltak, men bør jevnlig observeres for å registrere utvikling.

**Kostnadsestimat: Ingen umiddelbar kostnad**

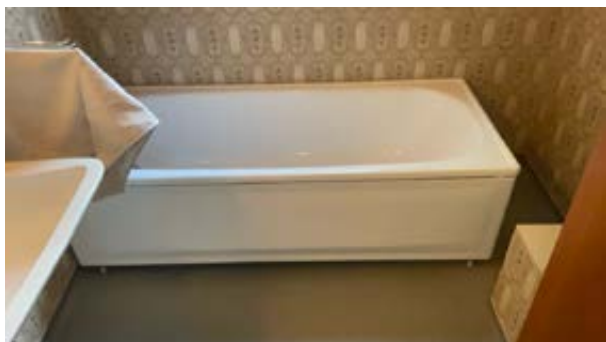
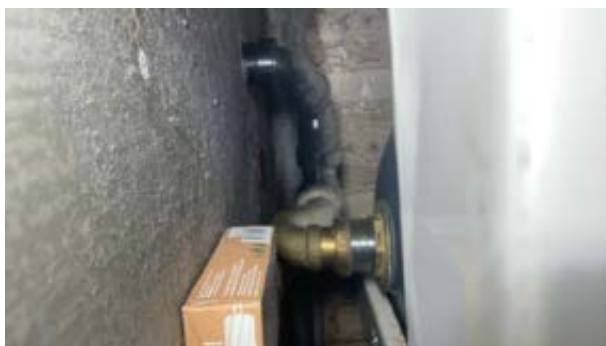
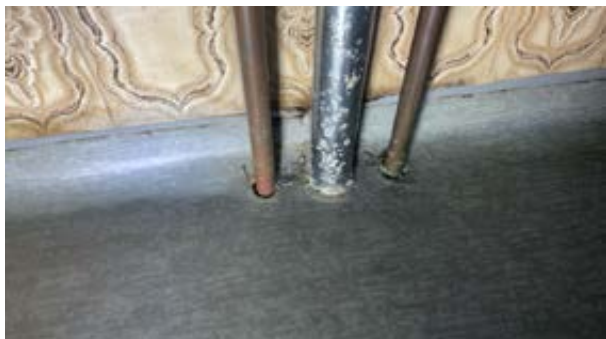
ETASJE > BAD 3,8 M2

## TG 1 Tilliggende konstruksjoner våtrom

Hulltaking er foretatt ved at konstruksjon i kjellertak er åpen, ikke påvist unormale forhold. Hulltaking er foretatt i tak i vaskekjeller.  
Fuktkvotemåling (vekt%) i konstruksjonen ble målt til 13, dvs tørt.

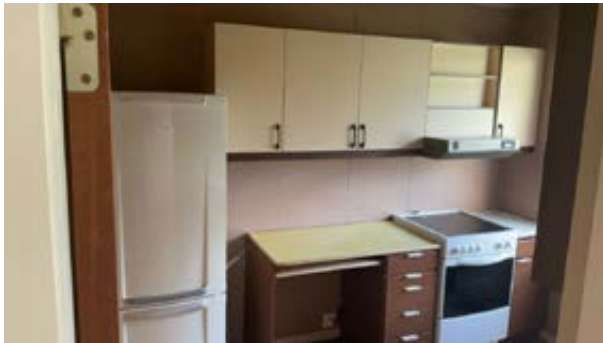
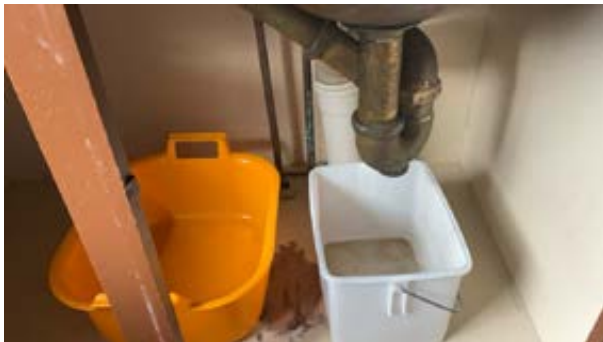
## ETASJE > KJØKKEN 7,4 M2

### TG 2 Avtrekk

- Avtrekksystemet må utbedres.

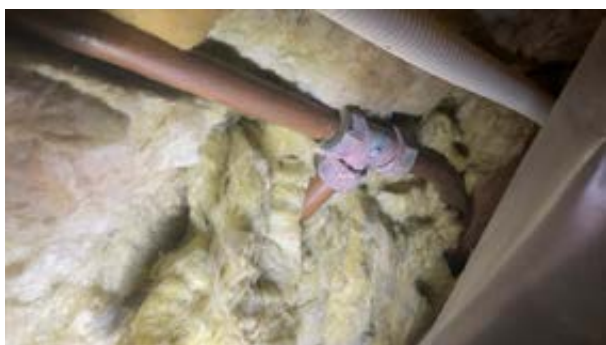
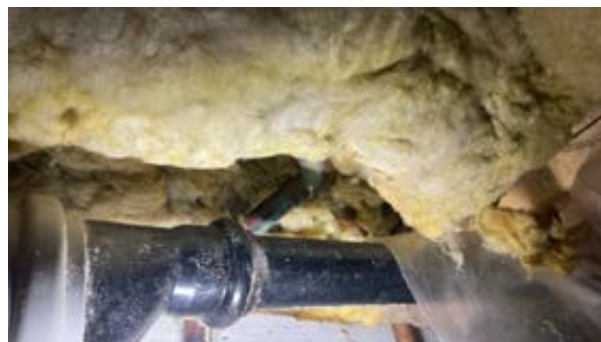
### TG 2 Avløpsrør

Det er avløpsrør av plast/PVC.

- I forbindelse med oppgradering av våtrom vil det være naturlig med utskiftning av rør.
- Det er ikke behov for utbedringstiltak siden anlegget fungerer i dag, men ut ifra alder kan skader plutselig oppstå på eldre anlegg.
- Eldre avløpsrør har blant annet større sannsynlighet for lekkasjer, noe som kan føre til omfattende og kostbare vannskader i boliger.

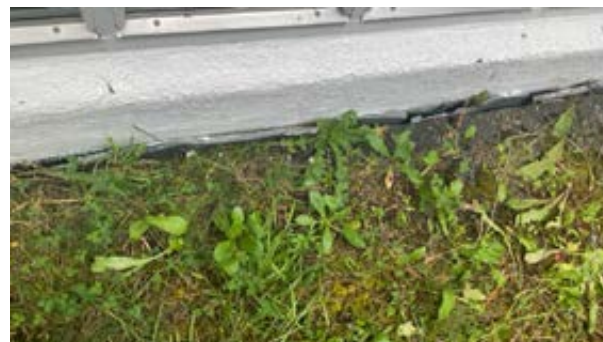
## TG 2 Grunnmur og fundamenter

Bygningen har betonggrunnmur. Det er stripefundamenter av betong under grunnmur.

- Grunnmuren har sprekkdannelser.

Normalt forventet avvik, evt. lokal utbedring må utføres.

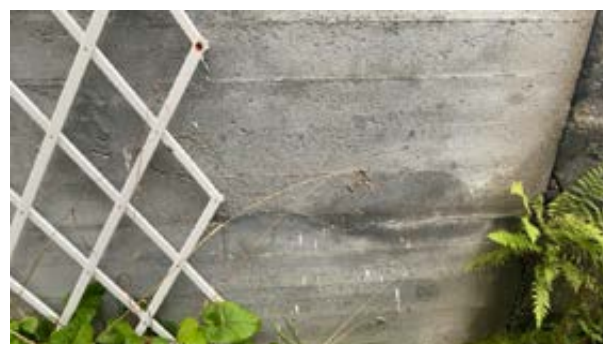
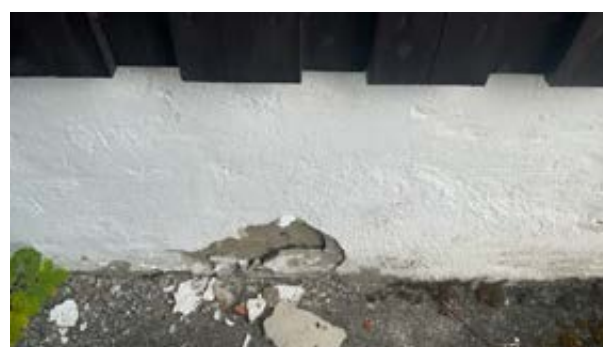
## TG 3 Terrengforhold

Skrående terreng mot sør. Generelt bør terreng rundt hus helst planeres med fall 1:20, men minst 1:50 fra bygget til en avstand på minst 3,0 m.
