Valderhaugbakkane 15

Befaringsdato: 10.03.2026

Tilstandsrapport

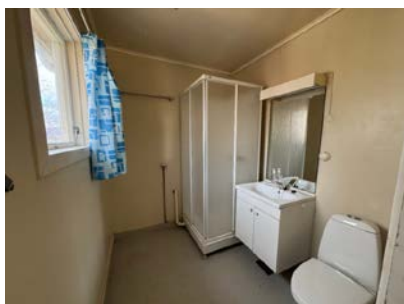
HOVEDETASJE > BAD

Avvik: Hulltaking er foretatt og det er påvist avvik i konstruksjonen.

Ved hulltaking er det påvist fuktsperre mot badet.

Konsekvensen av feilplassert eller tett fuktsperre er økt risiko for fuktskader og muggutvikling, noe som kan medføre skader på bygningskonstruksjonen og dårligere innemiljø. Vær oppmerksom på dette ved rehabiliterings tiltak på våtrom.

Det bør gjennomføres ytterligere undersøkelser for å avklare om fuktsperren kan føre til opphopning av fukt i konstruksjonen.

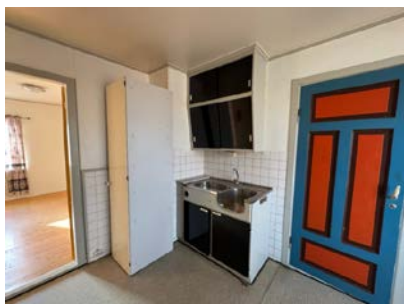
LOFT > KJØKKEN LOFT

Avvik: Det er påvist skader på overflater/kjøkkeninnredning utover normal slitasjegrad.
