# Tilstandsrapport

Enebolig

Vikemarkhøgda 14, 6065 ULSTEINVIK

Befaringsdato: 15.10.2026

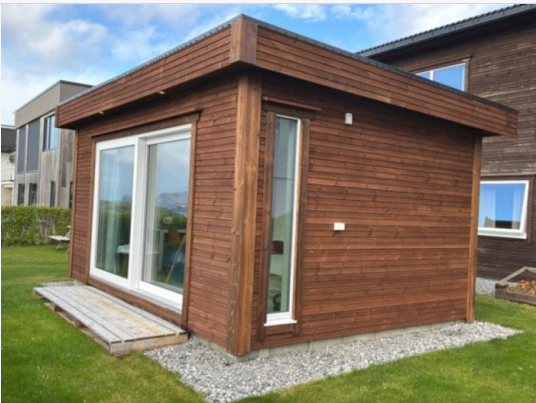
### Hagestue

Bygget er ikke tilstandsvurdert ihht Forskrift til avhendingslova og NS3600. Dette er kun en enkel beskrivelse.
