# Nedre Hedlevikveien 4

MOSTERØY

# gnr. 246, bnr. 123

Befaringsdato: 31.03.2026

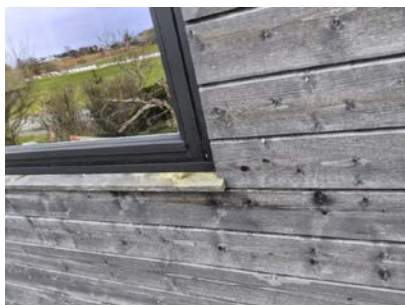
## TG 2 Vinduer - 1

- Vinduer - 2  
Avvik: • Det er avvik:  
Det er råteskader i vinduene, helt nederst på vinduene.

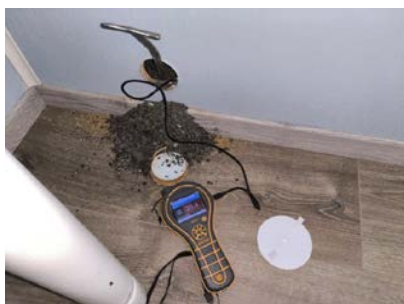
- Rom Under Terreng  
Avvik: • Det er gjennom hulltaking påvist høyt fuktnivå inne i trekonstruksjonen i hulltakingen, men ikke påvist fuktskader i dette området. Høy luftfuktighet kan over tid føre til muggvekst eller sverting av materialer. Samtidig kan materialer og konstruksjoner bli ødelagt.  
• Det er avvik:  
Ved hulltaking på stuen i leiligheten, og ut mot terreng, er det registrert 25-26 vekt% i treverket.  
I tillegg er det registrert grunnmurspapp samt dampsperre.

Riving og oppbygging av vegger under terreng kan ikke utelukkes. Dette anbefales utført i forbindelse med oppgradering av leiligheten.

**Kostnadsestimat: 200 000 - 500 000**

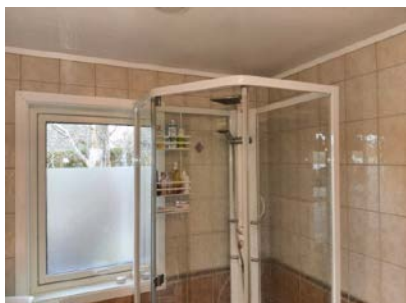
Avvik: • Det er vindu/dør med ikke fuktbestandige materialer i våtsonen (ved vask, dusj, badekar, osv.), løsningen eller byggematerialet er uegnet.

Ved normal bruk av dusjen er ikke dette en utfordring. Vinduet anbefales fuget og malt med våtromsmaling for å tåle vannsprut/damp bedre.

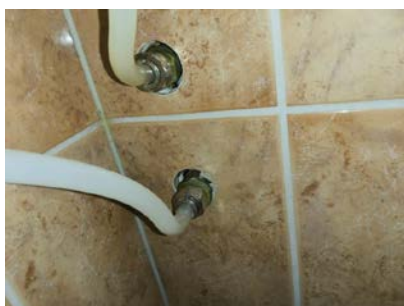
- Våtrom - 1. etasje > Bad > Sluk, membran og tettesjikt - 1  
Avvik: • Det er avvik:  
Det er åpne hull i veggen ved røropplegget til dusjen. Her er det synlig rett inn i veggen, uten membran.

For å lukke avviket, bør det etableres korrekt membran/tetting rundt rørgjennomføringene. Dette for å hindre mot eventuelle følgeskader ved vannsprut eller skader på rør. Dette er ikke økonomisk forsvarlig før badet renoveres.

Kostnadsestimat: 20 000 - 100 000

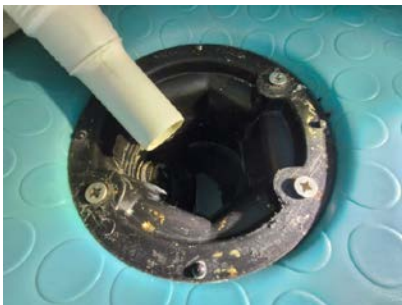
- Våtrom - Kjeller hoveddel > Vaskerom > Sluk, membran og tettesjikt  
Avvik: • Mer enn halvparten av forventet brukstid er passert på slukløsningen.  
• Det er avvik:  
Det er sprekker i belegget rundt klemringen.  
Sluket er fra byggeår.

Sluket bør sjekkes jevnlig, da det er større risiko for at eldre plastsluk får sprekker/skader over tid.

**Kostnadsestimat: Under 20 000**

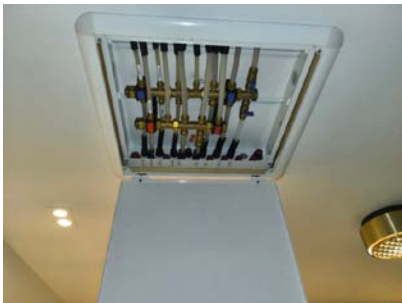
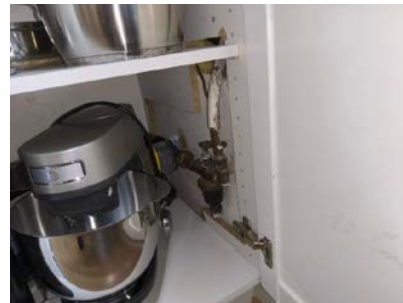
- Tekniske installasjoner - Vannledninger  
Avvik: • Mer enn halvparten av forventet brukstid er passert på innvendige vannledninger.  
Avviket vedrørende alder gjelder kobberrør fra byggeår.

- Det er ikke behov for utbedringstiltak siden anlegget fungerer i dag, men ut ifra alder kan skader plutselig oppstå på eldre anlegg.
- I forbindelse med oppgradering av våtrom vil det være naturlig med utskiftning av rør.

Det er en viss risiko for at lekkasjer kan oppstå på grunn av aldersrelatert svekkelse i skjøter eller rørmateriale. Kobberrør utvider seg når temperaturen øker og trekker seg sammen når temperaturen synker. Disse utvidelsene og sammentrekningene over tid kan medføre belastninger på rørmaterialet, som kan føre til svekkelse. Vannrørene bør skiftes i forbindelse med oppgradering av våtrom.

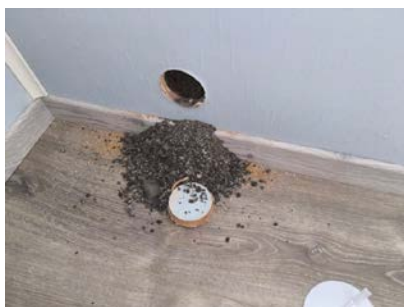
Beskrivelse: Lecaskade i grunnmur. Vi drenerte rundt hele huset i 2020 med Lindanger Maskin.

Beskrivelse: Egeninnsats/dugnad ved oppgradering av enebolig fra 2015 – 2026: Pusset i lecablokker for utbedring av sulfatskadet Leca i kjeller, hoveddel.

Det må påregnes renovering og utbedring av grunnmuren. Det er uvisst hvilket omfang dette må gjøres, og kan kartlegges fullstendig når veggene som ikke er renoveret, rives. Estimert kan være både lavere og høyere.

Kostnadsestimat: 200 000 - 500 000

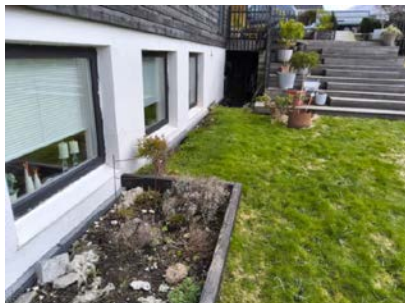
- Terrengforhold  
Avvik: • Det er påvist dårlig fall eller flatt terreng inn mot grunnmur og dermed muligheter for større vannansamlinger.

Fallforholdene bør vurderes utbedret. Anbefalt fall på terreng er 1:50, 3 meter ut fra grunnmur for å redusere fuktbelastningen i grunnmur/kjeller.
