# Kleivalivegen 7

VALSØYFJORD

Fritidsbolig (tidl. enebolig) med flott beliggenhet og utsikt i Valsøyfjorden. Garasje. Nyere naust

# Tilstandsrapport

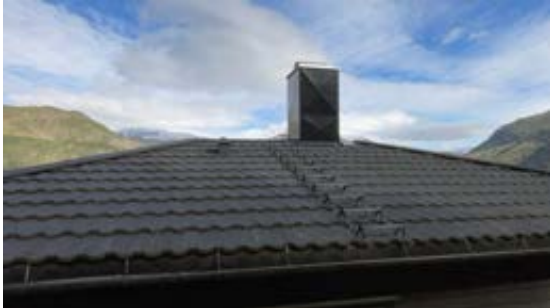
Takstige opp til pipe

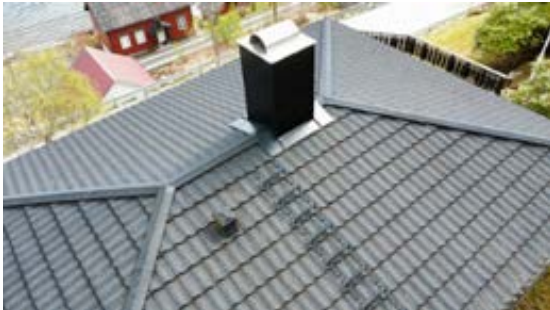
Oversikt pipebeslag, luftehatt og takstige

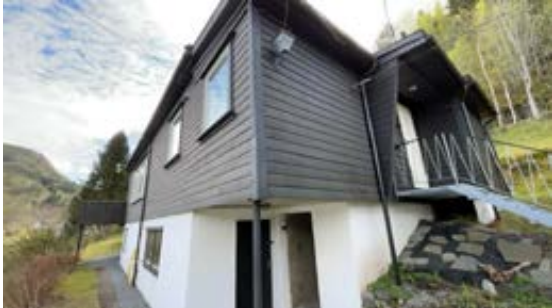
Oversikt kledning som er skiftet

- Tiltak:
  - Det bør utføres vask og overflatebehandling av kledningen for å beskytte mot videre skade. Enkelte bord bør vurderes skiftet ut ved behov.
  - Manglende lufting i nedre kant av kledningen bør holdes under oppsikt, og tiltak bør vurderes ved eventuell utskifting av kledning eller endret bruk av boligen. Konsekvensen av utilstrekkelig lufting er økt risiko for fuktansamling, som kan føre til råtesopp og muggvekst i konstruksjonen.
  - Det bør monteres musebånd eller annen egnet sikring for å hindre at skadedyr får tilgang bak ytterkledningen og inn i konstruksjonen. Manglende sikring kan føre til lukt, utettheter og redusert isolasjonsevne.

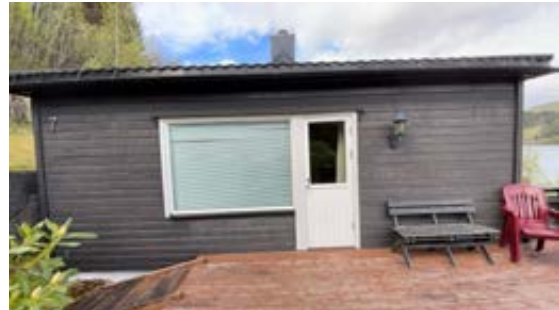
Oversikt kledning mot veranda som er skiftet

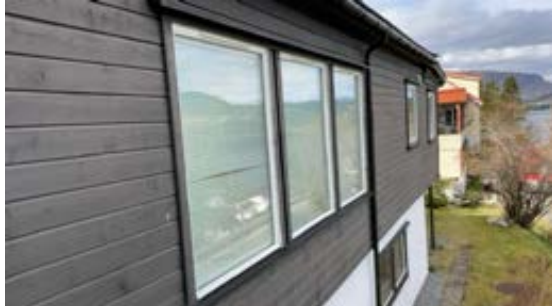
Vindu på stue

- Det bør gjøres tiltak for å lukke avviket.
- Beslaget under stuevinduet bør monteres korrekt for å sikre tilstrekkelig beskyttelse mot vanninntrengning. Feilmontert beslag kan føre til fuktskader og redusert levetid på vindu og omkringliggende konstruksjon.

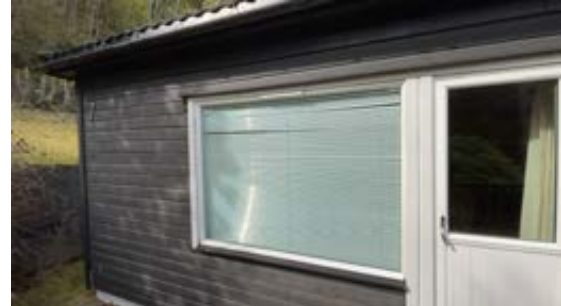
Stuevindu ved balkongdør

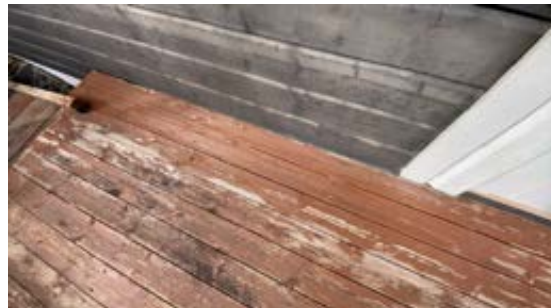
Det er ikke montert beslag mellom yttervegg og balkong/terrasse

- Andre tiltak:
  - Tiltak:
  - Lokal utbedring/utskiftning bør utføres.
- Terrassebordene bør demonteres og monteres med tilstrekkelig spalte for å sikre god drenering av vann, eller det kan skjæres større spor mellom bordene. Dersom dette ikke utbedres, vil det være økt risiko for fuktskader, råte og redusert levetid på konstruksjonen.
- Det bør monteres beslag mellom terrassebord og vegg for å hindre vanninntrenging i veggkonstruksjonen, noe som kan føre til fuktskader og råte.
- Overflatebehandling av treverk bør utføres for å utbedre værslitte og oppsprukne overflater.
- Jevnlige vedlikehold og kontroll av overflater anbefales for å sikre treverkets levetid og forhindre ytterligere forringelse, som kan føre til redusert beskyttelse mot fukt og råte.

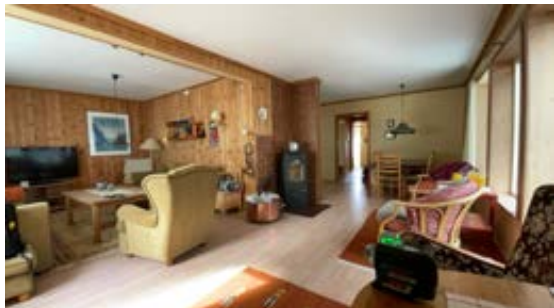
1. etasje  
Plassering av laser ved kontroll av stue. Det er målt 44 mm høydeforskjell gjennom rommet. TG 3. Over en avstand på 1,6 meter er det målt 30 mm fra øvre hjørne ved tv mot senter av rommet. TG 3

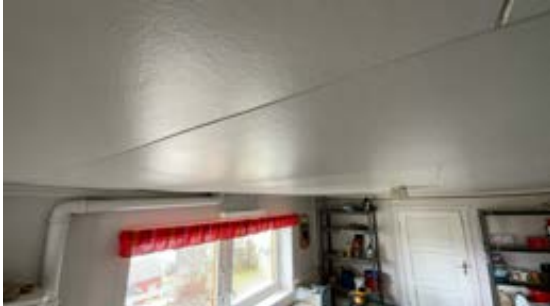
- Himlingsplater i vaskekjeller og på soverom henger ned, noe som tyder på svikt i innfestningen. Dette kan være relatert til forhøyet fuktnivå i kjelleren og begrenset ventilasjon.

- Det er påvist forhøyede fuktverdier i skillevegg på verkstedet. Det er observert synlige skader på veggplater, noe som indikerer fuktvandring i form av kapillær oppsug fra grunnen. Funnene indikerer at fuktsikringen (drenering/fuktsperre) ikke fungerer tilfredsstillende eller er mangelfull.

- TG 3 er gitt på grunnlag av fuktmålinger utført på tre steder, som viser verdier på 38,8 %, 23,6 % og 20,5 %. Det er også synlige skader i veggkledninger.

Nedheng i plater inne i vaskekjeller.

Kontroll av innført skillevegg mellom verksted og lagerrom inne mot verkstedet. Det er synlig skade i veggplaten. Fuktmåling viser 38,8% og forhøyde fuktavvik

Kontroll av innført yttervegg i verksted hvor det er synlig skade i panel. Det er målt 20,5% og forhøyde fuktavvik.

Kontroll av innført yttervegg i lagerrom mot øvre ytre hjørne. Fuktmåling er utført over beslag som er montert på nedre del av vegg. Fuktmåling viser 23,6% og forhøyde fuktavvik

- Ytterligere undersøkelser må foretas for å få kartlagt tilstanden og omfanget på eventuelle skader.
- Det bør gjennomføres ytterligere undersøkelser for å avdekke eventuelle skjulte skader bak innredede konstruksjoner, da forhøyede fuktverdier og synlige skader indikerer risiko for råte, sopp og forringelse av bygningsmaterialer.

- Det anbefales å åpne vegger og fjerne overflater for å sikre uttørring og vurdere behov for ytterligere tiltak, spesielt på soverommet. Manglende utbedring kan føre til økt skadeomfang og høyere utbedringskostnader over tid. Valg av løsning og omfang vil påvirke total kostnaden. Det er ikke hensyntatt noe gjenoppbygging.

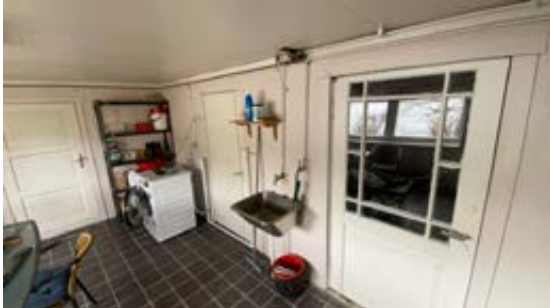
- Det er påvist avvik som tilsier at det bør foretas tiltak på enkelte dører.
- Dørene har passert over halvparten av forventet funksjonstid, noe som medfører økt risiko for behov for vedlikehold fremover.
- Døren til soverom 3 tar noe i karmen.
- Dørene til kjøkken og vindfang tar også noe i karmen.

Dører til lagerrom, verksted og soverom sett fra vaskekjeller.

- Det bør foretas tiltak på enkelte dører.
- Dører som tar i karm eller terskel bør justeres for å sikre normal funksjon og forhindre økt slitasje på hengsler, dørblad og karm.
- På grunn av dørenes alder må det påregnes behov for vedlikehold og eventuelle oppgraderinger fremover, da manglende tiltak kan føre til ytterligere funksjonsvekkelse og økte kostnader over tid.

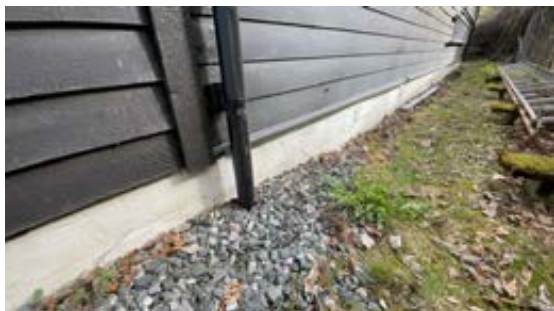
Sprekker i ringmur på tilbygg

Sprekker i betonggulv ved kjellerinngang og lagerrom

- Lokal utbedring må utføres.
- Det er ikke behov for umiddelbare tiltak, men svinnsprekker bør overvåkes over tid, og tiltak må vurderes ut fra hvordan dette utvikler seg. Dersom sprekken utvikler seg, kan det føre til økt fuktinntrengning og forverring av skadene, noe som kan medføre kostbare utbedringer på sikt.

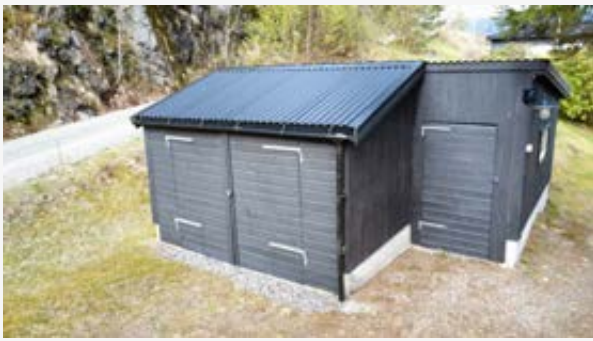
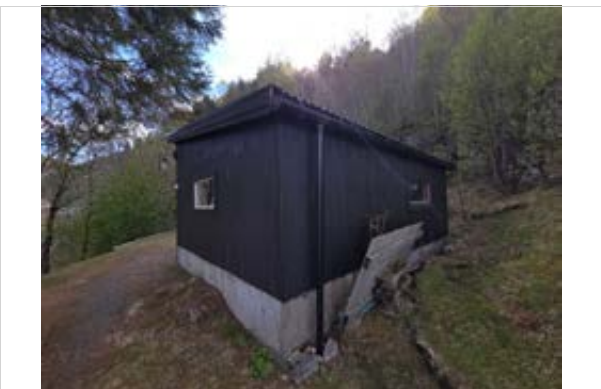
## Garasje

- Fasade/kledning: Det er registrert synlig råte i enkelte kledningsbord nederst på bakveggen. Det må påregnes utskifting av skadet treverk og påfølgende overflatebehandling.
- Snøfangere: Det mangler snøfangere på taket. Det gjøres oppmerksom på at dette er et krav for å sikre mot takras, og at manglende snøfangere kan medføre fare for personer og gjenstander som oppholder seg ved bygget.
- Takvann: Takvann er ført direkte til terreng via nedløp. Dette kan medføre uønsket fuktbelastning mot fundamenter og grunnmur over tid dersom vannet ikke ledes tilstrekkelig bort fra bygget.
- Vinduer: Vindu er montert uten vannbrett i vegg. Dette er en teknisk mangel som øker risikoen for vanninntrenging i veggkonstruksjonen bak kledningen, og bør utbedres for å hindre fuktskader.

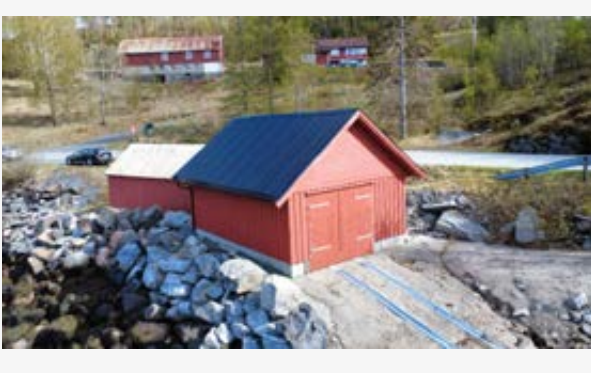
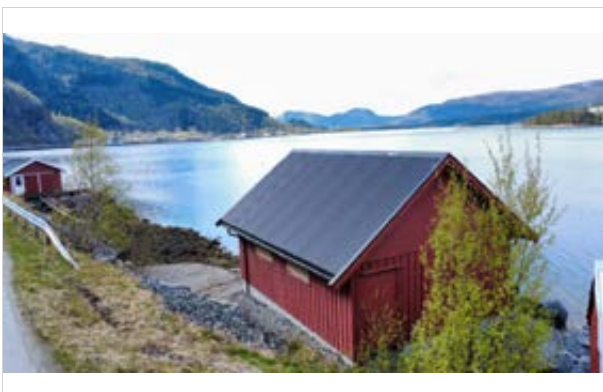
## Naust

- Vegg med dobbel dør: Det er synlig værslitasje på veggen med dobbel dør i front. Det må påregnes vedlikehold og ny overflatebehandling (maling/beis) for å beskytte kledningen.
- Mønebeslag: Overflatebehandlingen (folien) på mønebeslaget har begynt å løsne/flasse av. Bør overflatebehandles for å ivareta levetiden.
- Takplater: Det er registrert noe rust nederst på takplatene. Dette er et tegn på at beskyttelsen på platene er i ferd med å svekkes i dryppkanten. Bør overflatebehandles for å ivareta levetiden.
- Snøfangere: Det mangler snøfangere på taket. Selger opplyser at dette er et bevisst valg for å unngå snølast på takkonstruksjonen. Det gjøres imidlertid oppmerksom på at snøfangere er et krav i henhold til byggeår, og at det foreligger risiko for takras.
