# Kordellen 10

KRISTIANSUND N

**Vertikaldelt tomannsbolig med sokkelleilighet -  
beliggende i et fredelig område nær byen!**

# Tilstandsrapport

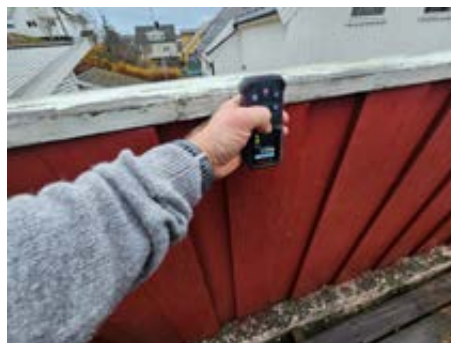
## TG 1 Balkonger, terrasser og rom under balkonger

Det er etablert balkong på fasaden mot sydvest, med tilgang fra stue i 2. etasje. Trebjelkelag montert utenpå husveggen og med underliggende drager og søyler i front. Spaltekke. Tett rekkverk i liggende kledning, med toppbord. Overflatebehandlet som huset. spaltekke har underliggende Til-Tak eller tilsvarende funksjon.

Rekkverk er målt til over 100 cm

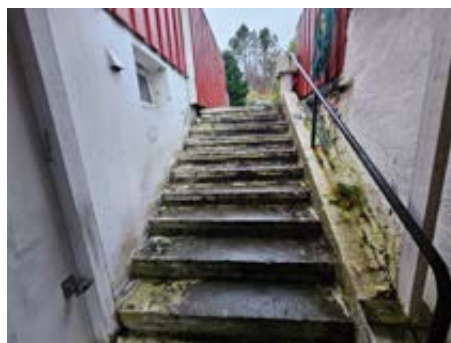
## TG 1 Utvendige trapper

Boligen er utført med en betong trapp fra inngangspartiet i 1.etasjen, videre ned til underetasjen.

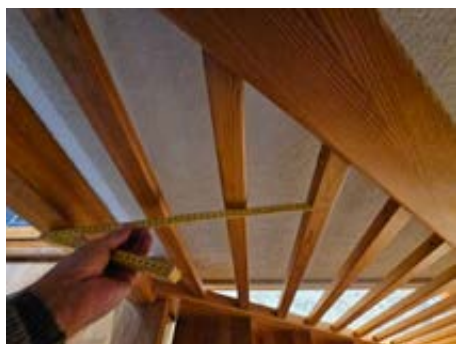
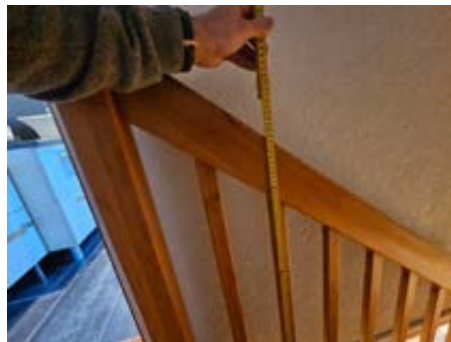
## TG 1 Innvendige trapper

Boligen er utført med en lakkert tretrapp mellom 2.etasje og loftsetasjen.

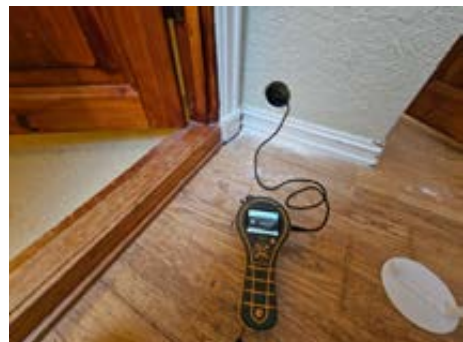
### TG 0 Tilliggende konstruksjoner våtrom

Hulltaking er foretatt og ingen unormale forhold er avdekt. Hulltaking er en stikk kontroll ett sted. Kontrollen kan ikke utelate fuktskader andre steder i rommet.

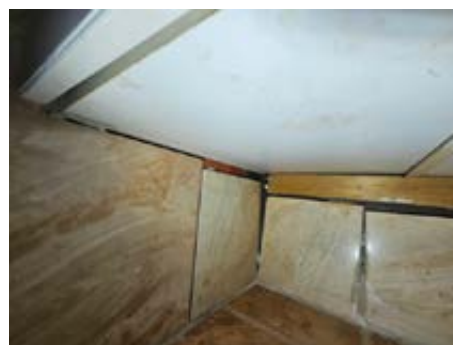
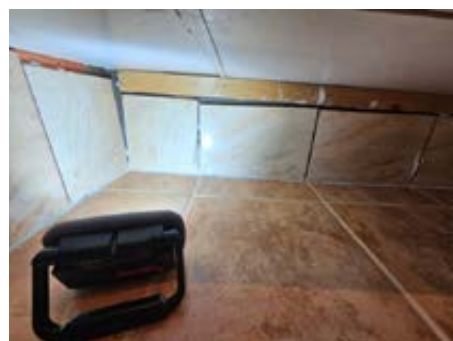
### TG 1 Overflater vegger og himling

Veggene er kledd med flis. Det innvendige taket er lagt med paneler av trevirke.

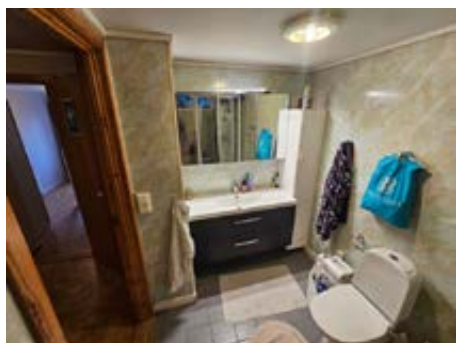
### Vurdering av avvik:

- Manglende oppgradering av våtrommet medfører høy risiko for at konstruksjonene ikke vil tåle vanlig bruk av vann eller lekkasjer. Dette kan føre til fuktskader på tilstøtende konstruksjoner.

**Kostnadsestimat: 200 000 - 500 000**

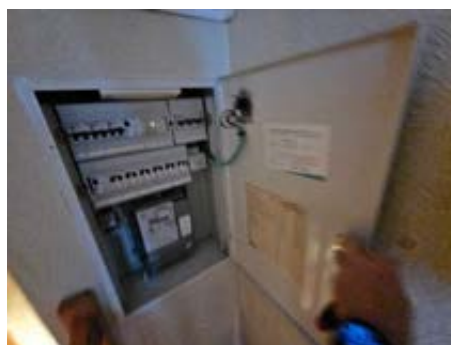
Skap plassert i 2 etasje.

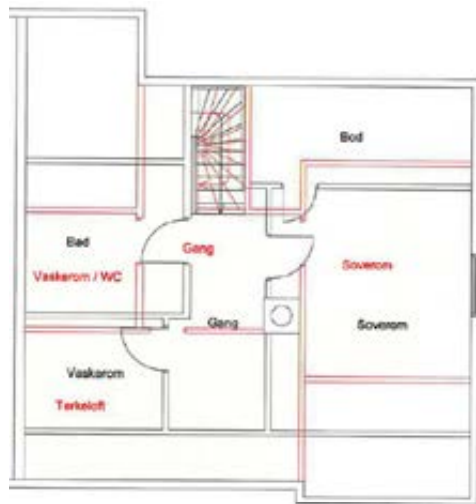
2 Plantegning fra 1993 (rødt) og dagens situasjon

Det ble gjennomført tilsyn på gnr. 4 bnr. 99 (den ene av boenhetene) den 09.06.2022, saksnummer BYGG-22/00214. Loftet var bruksendret fra tørkeløft og kott til bad, vaske- og soverom. Det ble gitt en frist for å søke om tiltaket.

Vedlagt søknad mottatt 11.04.2023 fulgte en sammenstilling av plantegning fra 1993 og dagens situasjon. Kommunen fikk ettersendt komplett plantegning med innredning, type rom og bruksareal:
