# Vestre Olsvikveg 32

Adresse	Vestre Olsvikveg 32 6019 ÅLESUND
Prisantydning	Kr 4 500 000,-
Omkostninger	Kr 131 490,-
Totalpris	Kr 4 631 490,-
BRA-i/BRA Total	149/254 m <sup>2</sup>
Eierform	Eiet
Boligtype	Frittliggende enebolig
Byggeår	1952
Soverom	4
Etasje	3

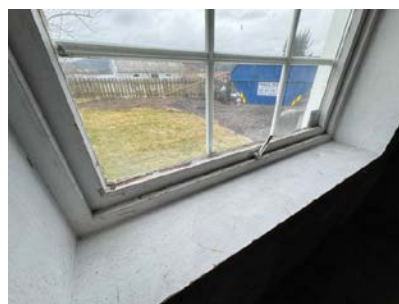
Vinduer kjeller

Avvik: Det er påvist at enkelte vinduer er vanskelig å åpne/lukke.

Karmene i vinduer er slitte og det er sprekker i trevirket.

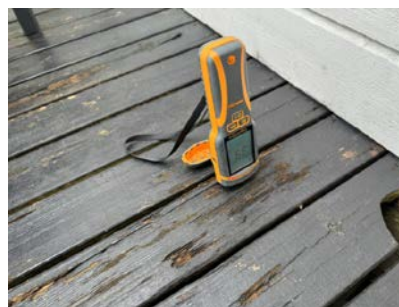
Dekke balkong

Avvik: · Det er påvist råteskader i konstruksjonen til overbygget på balkongen og i tredekket (TG 3).

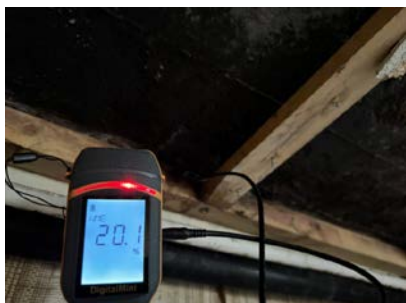
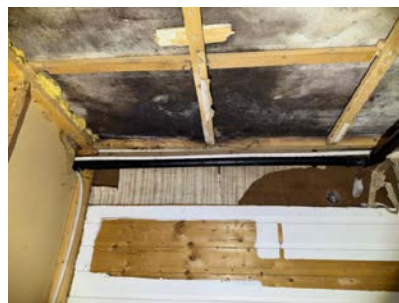
Kjeller, under inngang 1.etasje

· Det er registrert spor etter fuktgjennomtrengning og høyt fuktnivå (20 vektprosent) i kjelleren, under inngangspartiet til 1. etasje (TG 2).
