Gjerdegata 20

ULSTEINVIK

ULSTEINVIK - Stor og vesentlig oppgradert enebolig med sentral beliggenhet | Garasje | Utleiemulighet

Befaringsdato: 17.03.2025

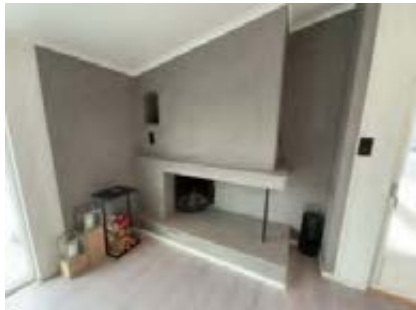
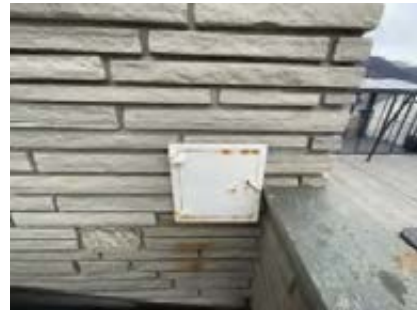
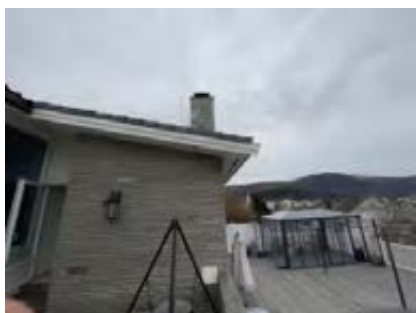
TG 1 Rom Under Terreng

Hulltaking er utført på kjøkken i hybel ut mot utvendig hjørne mot nordvest, og inne på allrom/kinorom mot utvendig hjørne mot sørøst, og det er ikke påvist avvik i konstruksjonen.

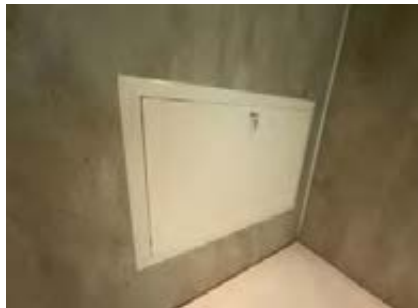
UNDERETASJE > BAD HYBEL 2

TG 2 Overflater Gulv

- Det er påvist avvik i fallforhold til sluk i forhold til krav i forskrift på byggetidspunktet.

Registrert fall tilfredstiller ikke preakseptert løsning i TEK ved oppføring, men rommet fungerer med avviket.

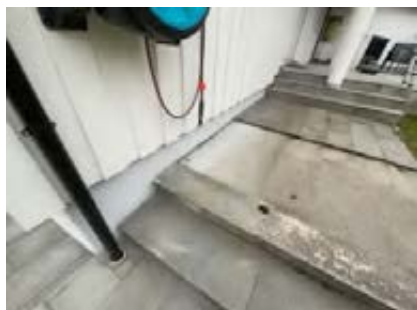
Grunnmur og fundamenter

- Grunnmuren har sprekkdannelser.

Det er registrert riss i pussjiktet på mur ved ventil utenfor soverom hybel, og sprekk i overgang mellom pusset betongmur og skiferfasade mot sør.

Vi anbefaler at sprekk og riss tettes.

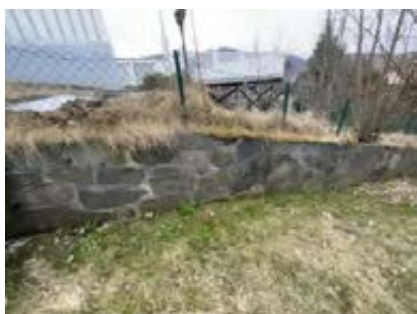
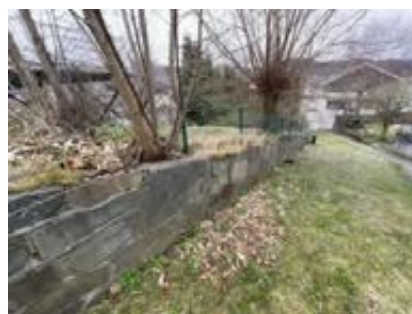
TG 0 Terrenghold

Skrående tomt planert mot nord, opparbeidet med markterrasser, verandaer, steinlagde plattinger og gå-arealer. Asfaltert innkjørsel til garasje, plen, og noen hekkplanter.
