# Andreas Qualessgate 5A

Sulitjelma - Halvpart av vertikaldelt bolig i  
Andreas Qualessgt. 5A. Nydelig utsikt

Befaringsdato: 21.05.2025

Rapportdato: 11.06.2025

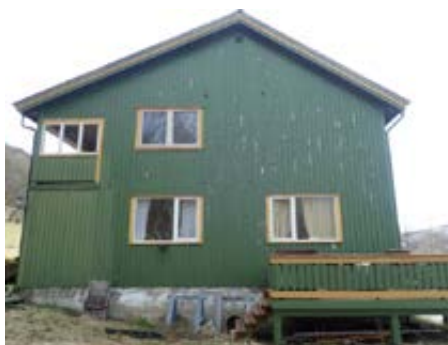
Det er ingen eller liten lufting i nedre kant av kledning mot grunnmur. Det er påvist spredte råteskader i bordkledningen. Deler av kledningen fremstår med malingsavflassing.

Maling avflassing

Konsekvens/tiltak: Råteskadet trekledning må skiftes ut. Råteskader i bordkledningen kan fortsette å utvikle seg både i tilleggende bordkledning og til bakenforliggende veggkonstruksjon, dersom en ikke foretar tiltak. Det bør foretas tiltak for å bedre lufting av kledningen. Uten tilstrekkelig lufting bak bordkledningen kan fuktighet som trenger inn bak bordene eller gjennom veggene innenfra ikke tørke opp. Dette skaper ideelle forhold for råtesopp og muggvekst. Skrape kledningen og overflatebehandling bør utføres.

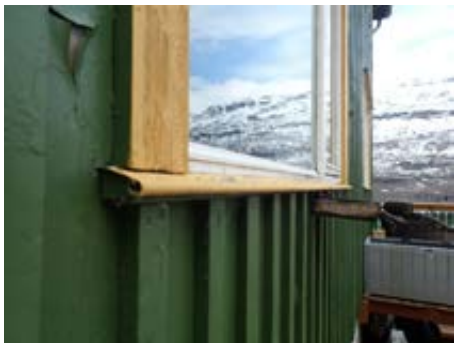
Vindu

Det er påvist noen glassruter som er punktert eller sprukne. Karmene i vinduer er slitte og det er sprekker i trevirket. Vinduene generelt har noe utvendige sol og vær slitasje og med noe fuktskader. Punkterte vinduer bør skiftes.

Utvendig vedlikehold nødvendig.

Det må påregnes noe vedlikehold og at enkelte vinduer må skiftes ut.

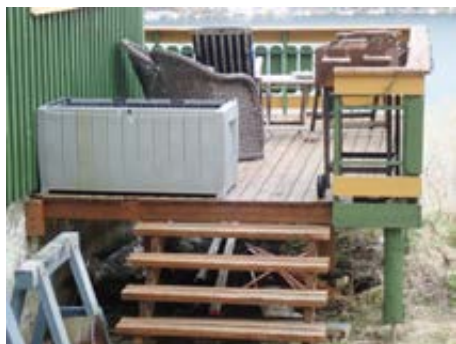
Trapp mangler rekkverk. Altan til venstre for trappa - mangler rekkverk.

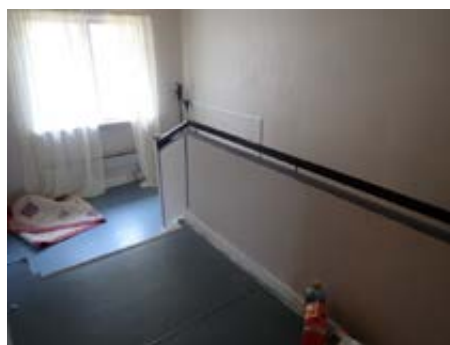
Rekkverk mot trapp-stikk på 79 cm høyde.

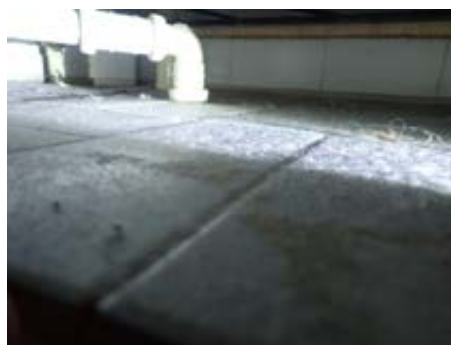
Det er påvist mangelfull/feil utførelse rundt rørgjennomføringer e.l. som gir fare for fukt i konstruksjonen i våtsone. Membran i kombinasjon med gammelt sluk uten klemring. Membran er smurt ned på sluk. Membran kan ikke konstateres (ikke synlig og det foreligger heller ikke dokumentasjon). Mer enn halvparten av forventet brukstid er passert på membranløsningen. Mer enn halvparten av forventet brukstid er passert på slukløsningen. Vurdering basert på alder. Tilstandsgrad 2 gis med bakgrunn i at mer enn halvparten av forventet brukstid for membran/ tettesjikt er passert. Det er nå ingen symptomer på funksjonssvekkelse, men vær oppmerksom på at dette er en risikokonstruksjon. Det er direkte avløp fra dusjkabinett - sannsynlig til sluk i gulvet.

Rom under dusjkabinett. Direkte avløp via rør gjennom gulvet

Sikre rørgjennomføringene for lekkasje ned i gulvet.
