# Bautevegen 122

**HJØRUNGAVÅG - Tomannsbolig over 3 etasjer fint beliggende på fin utsiktstomt i langs Bautevegen | totalrenoveringsobjekt**

Befaringsdato: 07.01.2026

Rapportdato: 15.01.2026

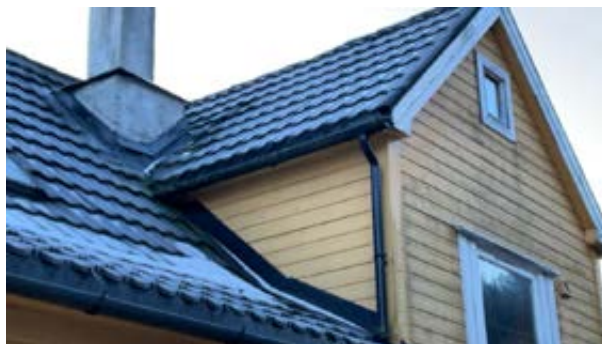
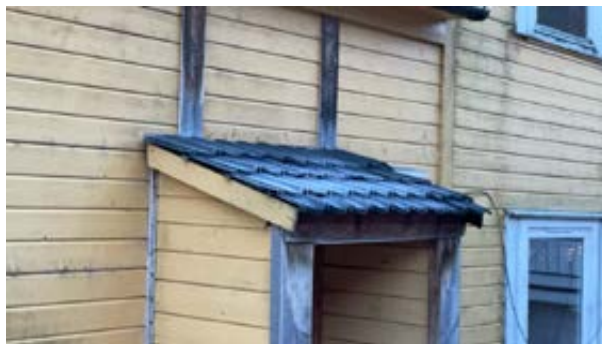
Taktekkingen er vurdert fra bakkenivå med de begrensninger dette medfører. Taktekkingen kan ha feil som ikke er synlige fra bakkenivå. Nærmere kontroll a taktekkingen anbefales.

**Kostnadsestimat: 200 000 - 500 000**

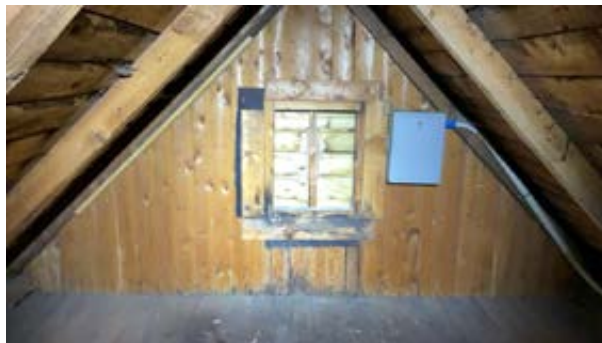
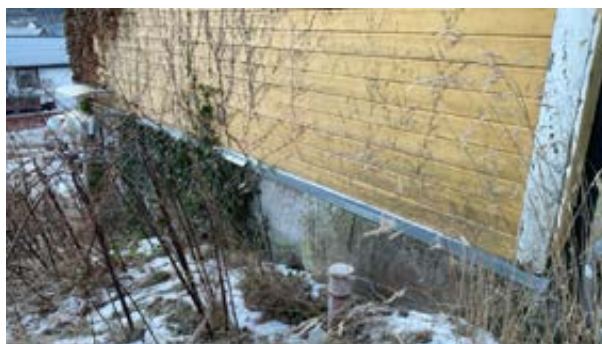
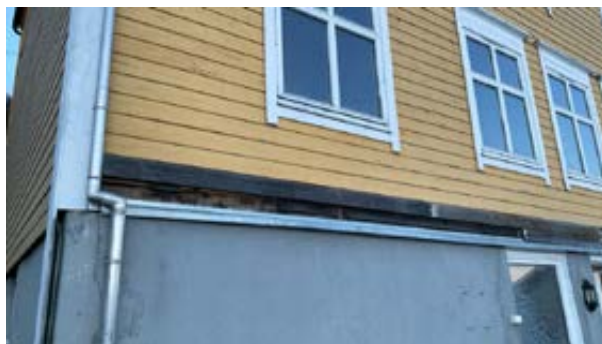
Sperreband for skadedyr må monteres for å hindre at skadedyr fortsetter å komme inn i boligen. Uten tiltak vil ytterligere bygningsskader oppstå.

**Kostnadsestimat: 200 000 - 500 000**

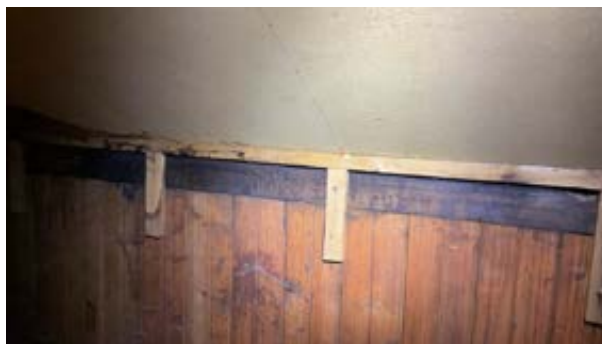
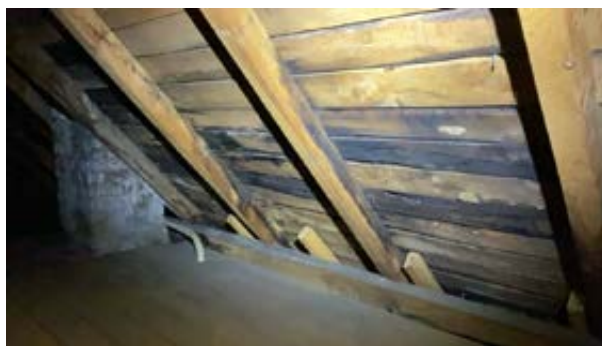
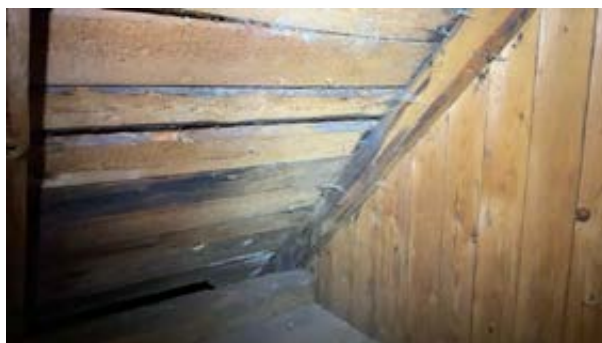
## TG 3 Takkonstruksjon/Loft

Punktet må sees i sammenheng med Taktekking

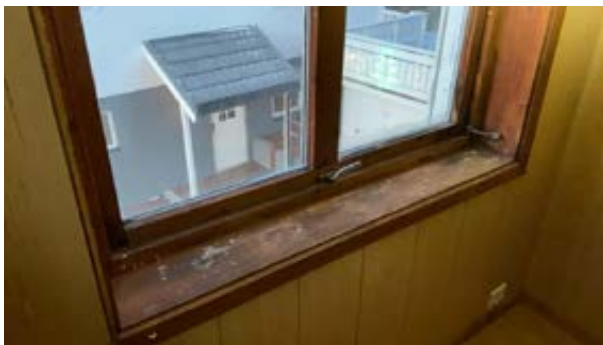
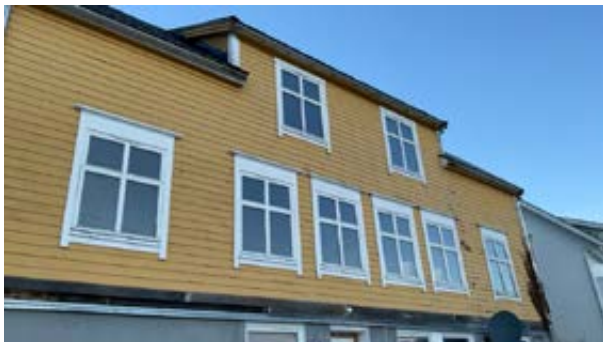
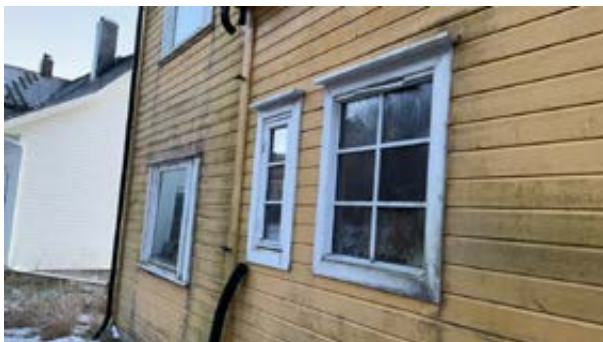
- Det er påvist noen glassruter som er punktert eller sprukne.
- Karmene i vinduer er slitte og det er sprekker i treverket.

Innvendig treverk på takvinduene har noe fuktskjolder og begge vindusglassene er punkterte.

Vedlikehold og utskifting av punkterte vindusglass må påregnes.  
Alternativt utskifting av takvinduene.

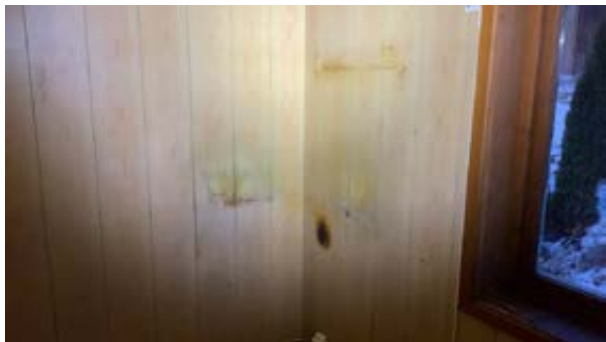
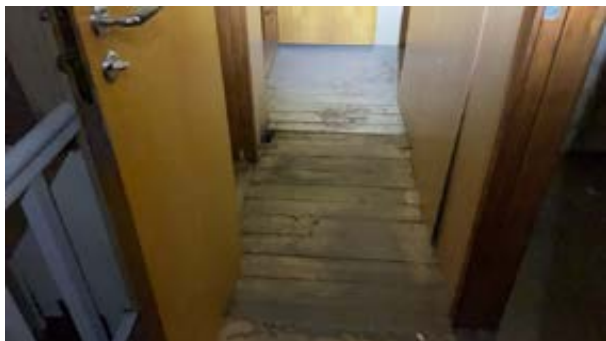
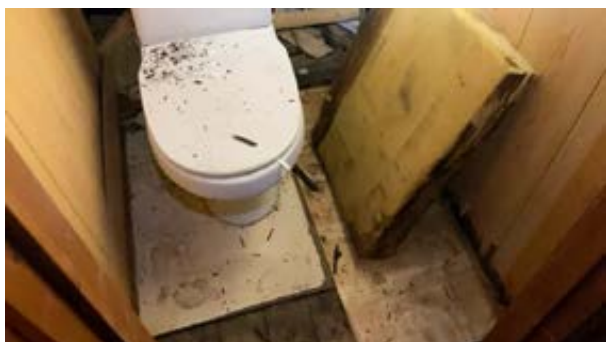
- Det er stedvis påvist synlige skader på overflater.
- Overflater har en del slitasjegrad utover det en kan forvente.
- Det er påvist fuktskader på overflater.

Gjenstående ikke sanerte overflater på loftet er slitte. Overflatene har stedvis fuktskader og en sviskade.

- Overflater må utbedres eller skiftes.
- Gjennomføre ytterligere undersøkelser og foreta utbedring av skade.

Overflater på loftet bør oppgraderes og skiftes ut. Det er stor sannsynlighet for skjulte fuktskader og skader etter skadedyr bak kledningen, noe som kan medføre ytterligere behov for tiltak og utskiftinger.

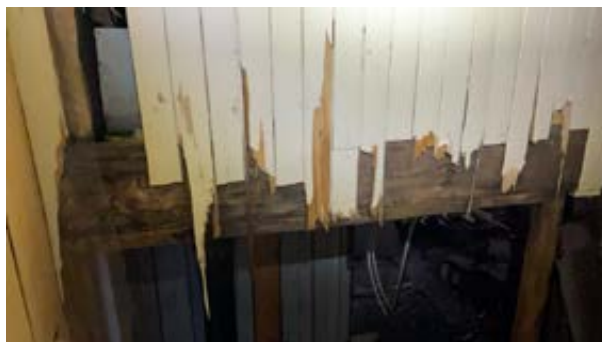
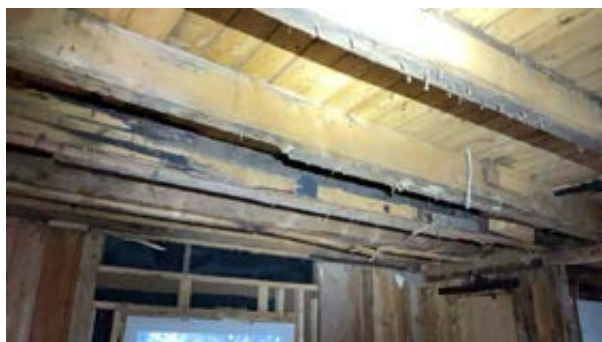
- Det er målt høydeforskjell på mellom 15-30 mm gjennom hele rommet. Tilstandsgrad 2 gis med bakgrunn i standardens krav til godkjente måleavvik.
- Det er påvist fuktskader i etasjeskiller

- Målt høydeforskjell på mellom 10 - 20 mm innenfor en lengde på 2 meter. Tilstandsgrad 2 gis med bakgrunn i standardens krav til godkjente måleavvik.
- Målt høydeforskjell på over 20 mm innenfor en lengde på 2 meter. Tilstandsgrad 3 gis med bakgrunn i standardens krav til godkjente måleavvik.
- Målt høydeforskjell på over 30 mm gjennom hele rommet. Tilstandsgrad 3 gis med bakgrunn i standardens krav til godkjente måleavvik.

Etasjeskillene og kjellergulvet har store skjevheter og det er enkelte hull i gulvene. Etasjeskillene har mottskader, fukt og råteskader.

Isolasjonskader og ekskrementer på gulvet indikerer at det har vært skadedyr i etasjeskillene. Rivnings avfall på gulvene var til hinder for kontrollen.

- For å få tilstandsgrad 0 eller 1 må høydeforskjeller rettes opp. Ytterligere undersøkelser må foretas for å få kartlagt omfanget for utbedring.
- Nye bjelker må settes inn.
- Råteskadet treverk må skiftes.

Det må gjennomføres ytterligere undersøkelser for å kartlegge omfanget av skjevheter, nedbøyninger, fuktskader og skadedyrangrep i etasjeskillene. Utskiftninger og forsterkninger må påregnes.

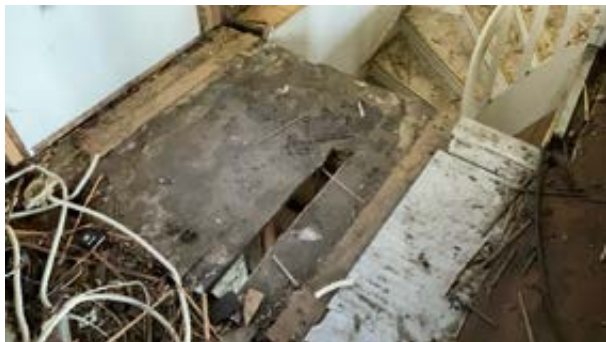
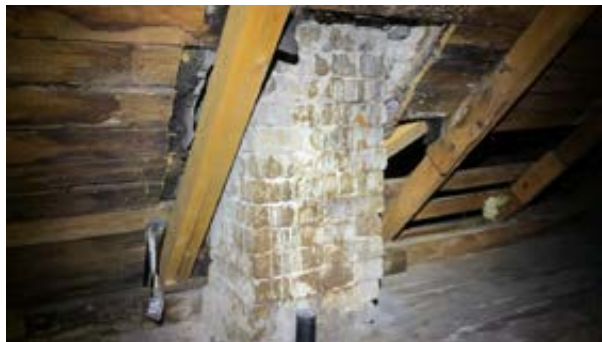
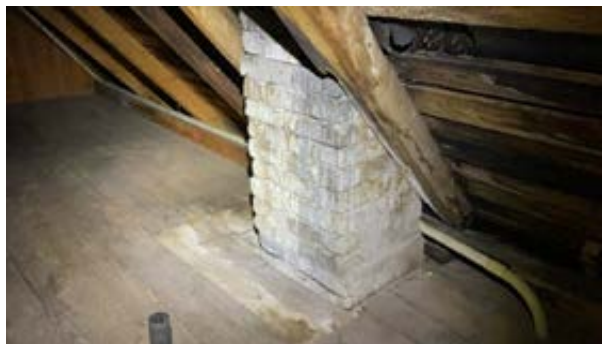
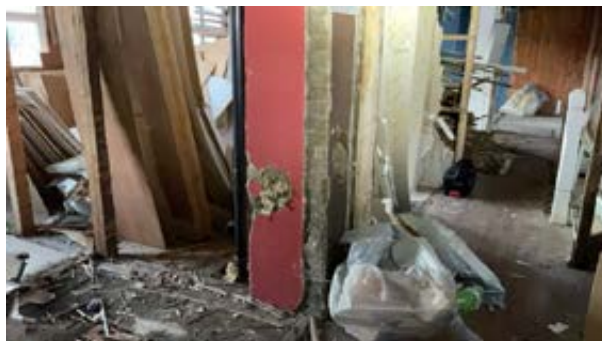
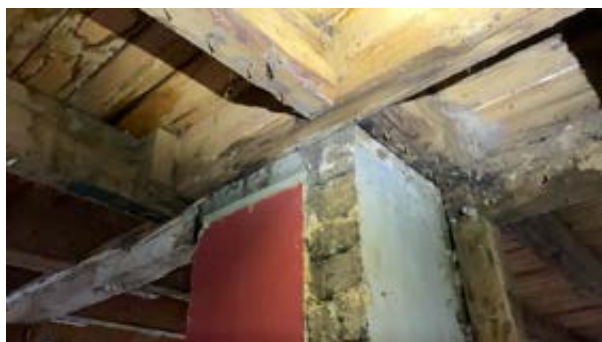
- Avstanden mellom ildstedet og brennbart materiale er for liten.
- Det er påvist sprekker og/eller riss i pipe.
- Pipevanger er ikke synlige.
- Det er påvist betydelige sprekker i pipe.
- Pipa har rennemerker etter sotvann.

Pipevangene har sprekker og hull for røykrør er ikke tett. Den ene pipa har ikke feieluke og pipevanger har sotrender etter kondens. Pipene er delvis innkledd, og det er stedvis montert treverk direkte mot pipevangene uten avstand.

Uten nødvendige tiltak øker risikoen for røyklekkasjer og brann, samt ytterligere skader på pipene.

Innkledd mursteinpiper øker faren for brann, og reduserer muligheten for å oppdage sprekker i pipevanger når de oppstår.

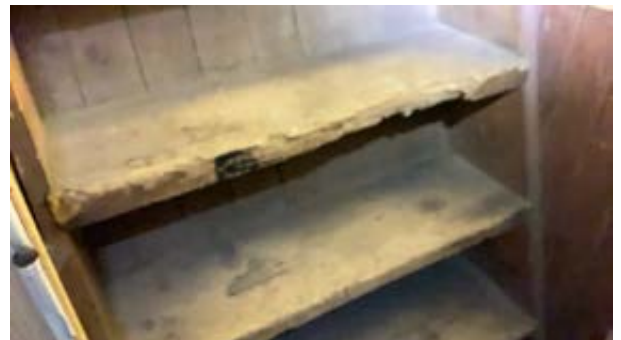
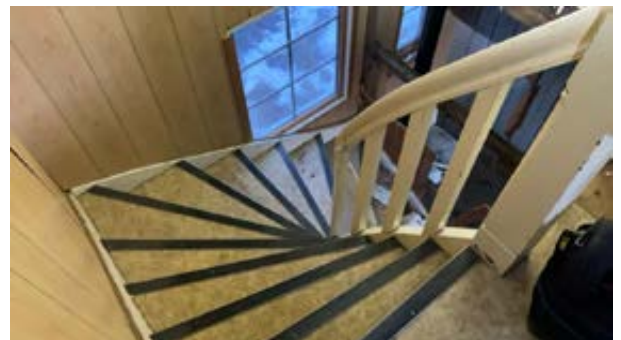
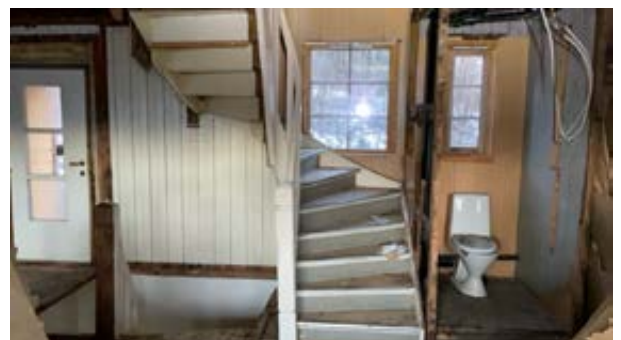
- Det er påvist dårlig festing av trapp, noe bevegelse i trappen.
- Trappen har store skader.

Trapp til kryploft har mottskader. De to øvrige trappene har en del slitasje og skader, og det er en del skjevheter i begge trappene og bevegelse i trappene ved vektbelastning.

Trappene og rekkverkene må påregnes utskiftet for å sikre forsvarlig bruk og unngå risiko for personskade som følge av dårlig festing, skjevheter og bevegelse ved belastning.

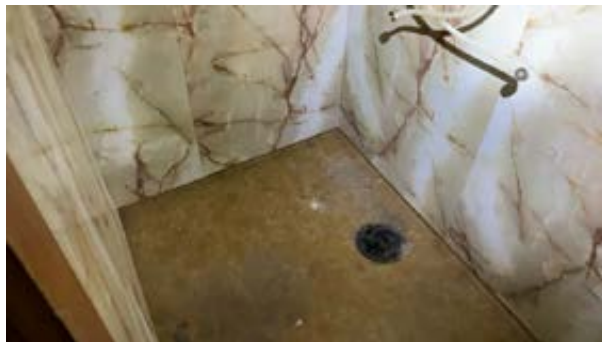
Normale levetider for våtrommets tettesjikt er utløpt. Det er synlige fuktskader i etasjeskillet, noe som indikerer at våtrommet er utett.

- Våtrommet må totalrenoveres. Alle forhold med tettesjikt, våtsone, sluk m.m. må dokumenteres.

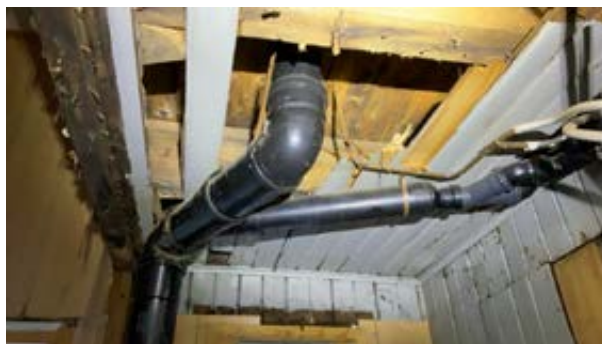
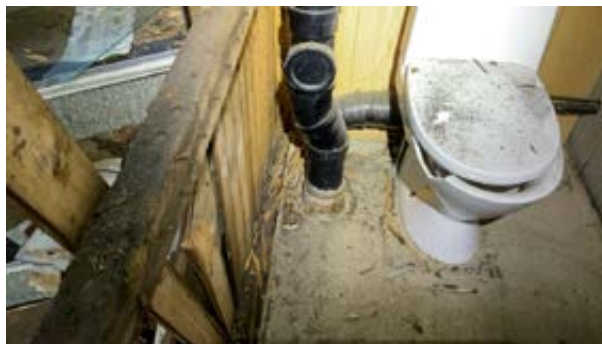
- I forbindelse med oppgradering av våtrom vil det være naturlig med utskifting av rør.
- Tidspunkt for utskifting av avløpsrør nærmer seg.
- Skal avviket lukkes, må løsning på lufting av kloakk etableres.

Gjenstående røropplegg må rives, og nytt røropplegg må monteres.  
Uten tiltak øker faren for lekkasjer.
