Bjørkavåggjerdet 10

Del av tomannsbolig med 3 soverom, carport og utsikt

Befaringsdato: 03.03.2026

Rapportdato: 16.03.2026

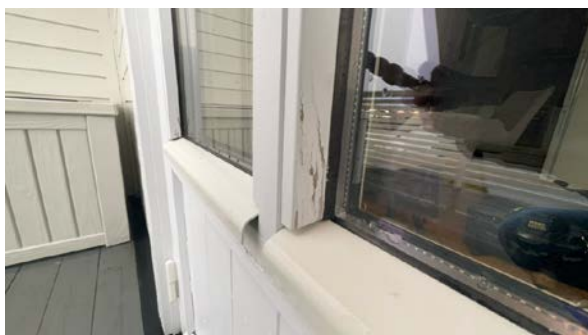
- Det er påvist dører som er vanskelig å åpne eller lukke.
- Karmene i dører er værslitte utvendig og det er sprekker i trevirket.

Litt værslitt sør.

- Dører bør vedlikeholdes, inkludert justering av dørblad som subber mot karm.
- Manglende utbedring kan føre til ytterligere slitasje og redusert funksjon og levetid.

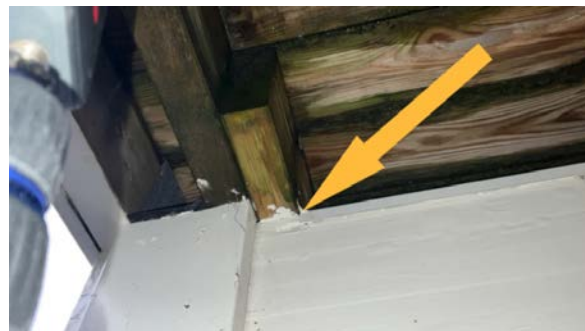
Tegn til råte i drager

- Det er påvist fukt-/råteskader i konstruksjonen.
- Det er værslitt/oppsprukket trevirke/trepaneler.
- Konstruksjonene har skjevheter.

- Terrassedekket på baksiden har noe råte.
- Drageren viser tegn til råte. Det er lagt på beslag for å beskytte, men det er tegn til fukt som trekker inn under beslaget.
- Det er noe råteskade levegg mot naboenhet.
- Trevirket er stedvis værslitt.

- Gjennomføre ytterligere undersøkelser og foreta utbedring av skade.

- Det bør gjennomføres ytterligere kontroll for å avdekke omfanget av råte- og fuktskader, og nødvendige utbedringer må iverksettes.
- Manglende utbedring kan føre til ytterligere skader på bærende konstruksjoner og nærliggende bygningsdeler. Det presiseres at det kan foreligge skjulte følgeskader som ikke er avdekket, og at det endelige omfanget av avviket ikke er avklart.

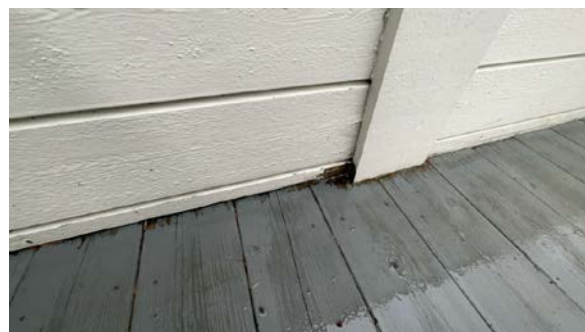
Tegn til råte i levegg

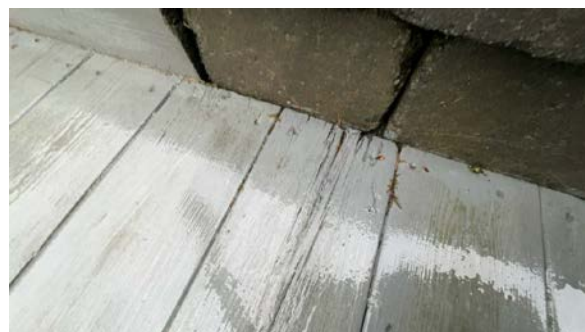
Råte i terrassebord.

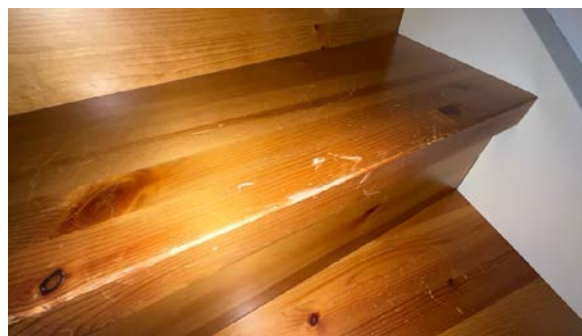
Eksempel på slitasje

-Det bør vurderes utbedring av knirk og slitasjemerker på trappen for å opprettholde funksjon og komfort.
-Dersom tiltak ikke gjennomføres, kan økt slitasje og knirk forverres over tid, noe som kan redusere trappens levetid og komfort.

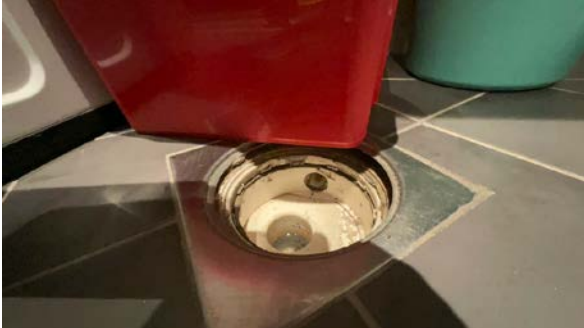
Sluk i vaskeromsdel.
