# Tilstandsrapport

Kombinert bolig og butikkbygg -  
Digerneshuset

Kyrkjegata 35, 6150 ØRSTA

Befaringsdato: 06.05.2026

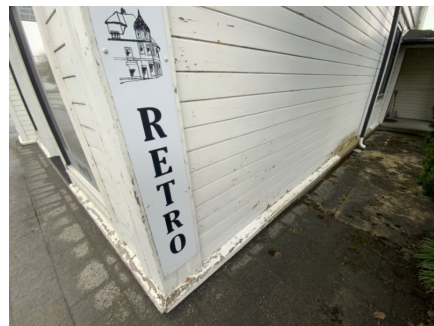
## Veggkonstruksjon inngangsparti

Det er påvist betydelige råteskader i bordkledningen.

På grunn av en lekkasje fra teknedløpet har det oppstått råteskader på kledningen på huset, samt skader nedover veggen i tilknytning til inngangspartiet. Det er også skader på takteking og takrenne, og papptaket på inngangspartiet er kraftig mosegrodd.

Råteskadene er observert på kledningen og nedover veggen ved inngangspartiet. Det kan ikke utelukkes at det også er råteskader inne i veggen på dette området.

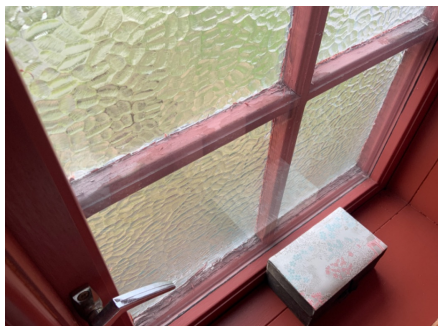
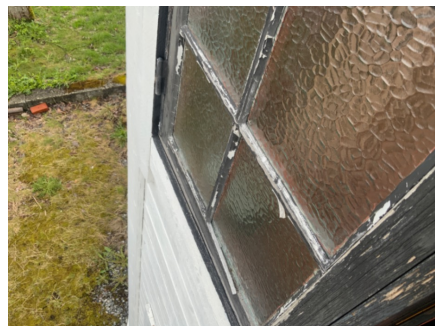
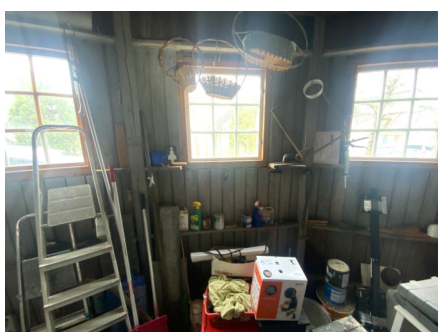
## TG 2 Dører

Det er påvist avvik som tilsier at det bør foretas tiltak på enkelte dører.

Dersom tiltak ikke gjennomføres, kan det føre til varmetap, økte oppvarmingskostnader og redusert komfort i bygningen.

Manglende støysolering kan medføre økt lydgjennomgang, noe som kan redusere bokomforten. Eventuell oppgradering til støysolierende dører bør vurderes for å bedre lydforholdene.

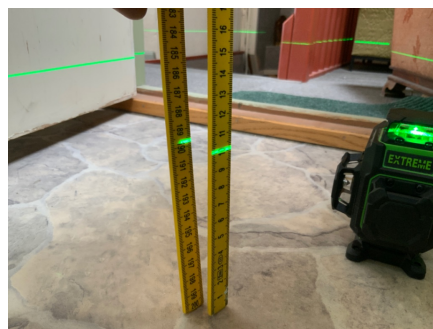
### TG 2 Sluk, membran og tettesjikt

10 mm motfall

Overvåk tilstanden jevnlig. Mer enn halvparten av forventet brukstid er passert på membranløsningen, noe som medfører økt risiko for lekkasje og fuktskader i konstruksjonen. For å redusere risikoen bør det vurderes å skifte ut tettesjiktet.

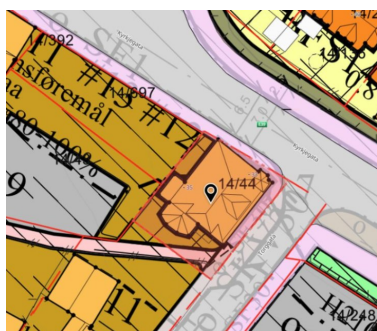
Det er kun en egen liten biloppstillingsplass. Det er innregulert en opparbeidelse av gangvei som skal hete Dogata.
