# Tennfjordvegen 57

# Tilstandsrapport

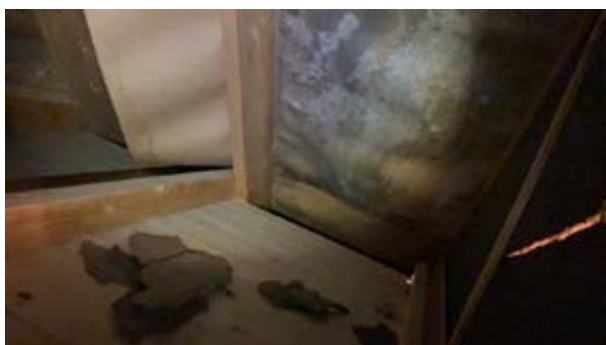
Undertaksplater mot øst over gavlbalkong mot øst har betydelig med svertesopp og hadde i januar høyt fuktnivå, også påvist et par vepsebol i området. Dette området ligger utenfor selve huskroppen.

Årsak kan være både lekkasje eller kondensering, men utifra type/form synes kondensering å kunne være en medvirkende årsak, uteenhet for varmepumpe som står på gavlbalkong kan være med på å skape denne kondensen.

Etter befaring ble varmepumpe flyttet lengre ned, ved måling i mai var fuktighet tørket ut, men har skader. Dette kan tyde på at varmepumpen var årsaken, men bør undersøkes jevnlig gjennom årstidene.

Fuktskadede undertaksplater mot øst

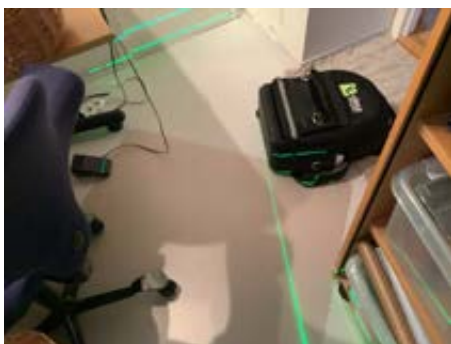
Målt høydeforskjell på over 20 mm innenfor en lengde på 2 meter. Tilstandsgrad 3 gis med bakgrunn i standardens krav til godkjente måleavvik.

Det er betydelige skjevheter i flere rom i huset.

Avhengig av årsaken og omfanget kan utbedring innebære alt fra avretting av gulvet til forsterkning eller utskifting av bjelkelaget.

**Kostnadsestimat: 50 000 - 100 000**

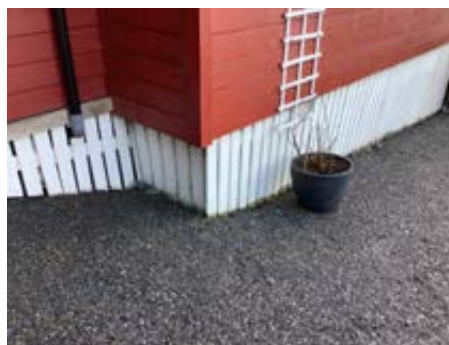
Dette er et kryperom under tilbygg på kjøkken som står på pilarer.  
Det er ikke adkomst til kryperommet og det er ikke undersøkt innvendig. Kryp kjeller regnes for å være en risikokonstruksjon som er utsatt for fukt- og råteskader i bunnsvill, trebjelkelaget og andre tilstøtende konstruksjoner, på grunn av fuktighet fra grunnen og kondensering ved temperaturforskjeller. Selv om det ikke er avdekket tegn på skader, betyr ikke dette nødvendigvis at det ikke foreligger skader i eller i forbindelse med krypkjelleren.

Det er et kryperom bak den hvite spileveggen under kjøkken.

Luke må åpnes opp for å få besiktiget kryperommet under kjøkken.

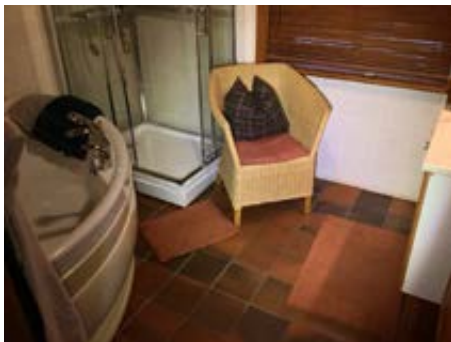
Overzicht bad

Badet har et høyst usikkert tettesjikt, det er ikke påvist at det er noe tettesjikt under klemring i sluk, påvist sprukne flis, antydning til skader i skjøter/nedkant på plater etc.  
Badet er svært lite, hele badet har ikke tilgang til sluk.

- Våtrommet må totalrenoveres. Alle forhold med tettesjikt, våtsone, sluk m.m. må dokumenteres.

Kostnadsestimat: 100 000 - 300 000

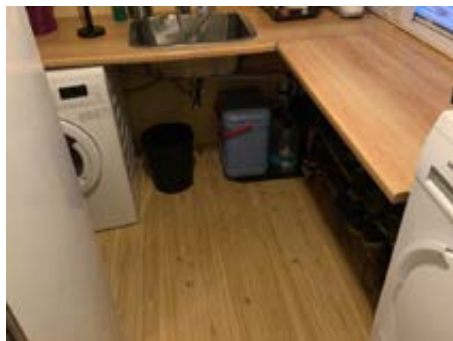
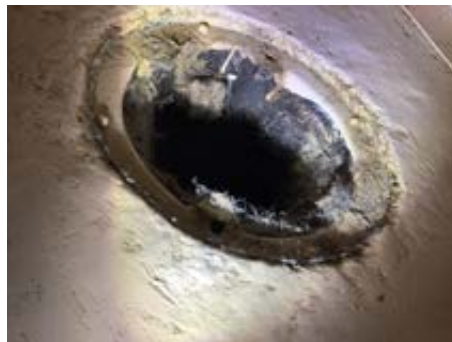
Oversikt vaskerom

Sluk vaskerom

Kostnadsestimat: 100 000 - 300 000

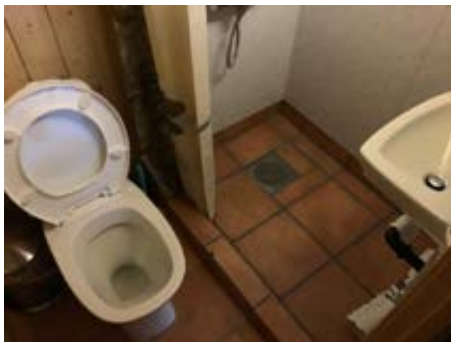
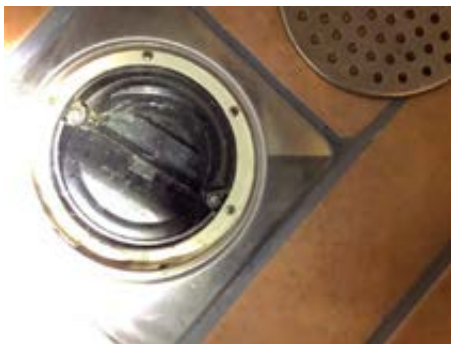
Oversikt bad i kjeller

Sluk bad i kjeller

Det må gjennomføres ytterligere undersøkelser angående spor av mus, det kan ikke utelukkes aktivitet fra mus i andre deler av huset. Plast bør fjernes når badet skal pusses opp.

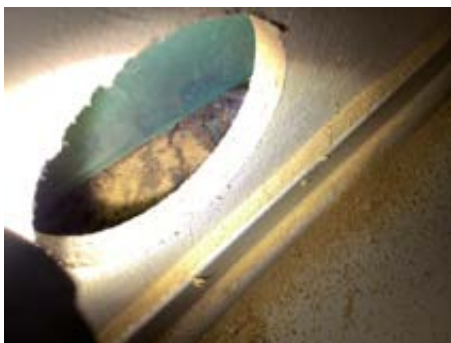
Det er gjennom hulltaking påvist høyt fuktnivå inne i trekonstruksjonen i hulltakingen, men ikke påvist fuktskader i dette området. Høy luftfuktighet kan over tid føre til muggvekst eller sverting av materialer. Samtidig kan materialer og konstruksjoner bli ødelagt.

Fuktkvotemåling (vekt%) i treverk i hulltaking ble målt til 20, dette er et nivå hvor fuktskader kan oppstå. Det er ikke påvist synlige tegn til fuktskader i selve hulltakingen. Det er i hulltakingen påvist sponplate - isolasjon - vorteplast - mur, en vanlig løsning.

Hulltaking bak dusjnise i bad i kjeller
