# Nedre Bolli 166

**Eide-Bollia- Tidligere småbruk med hovedbolig, kårbolig og eldre driftsbygning!**

Befaringsdato: 22.09.2025

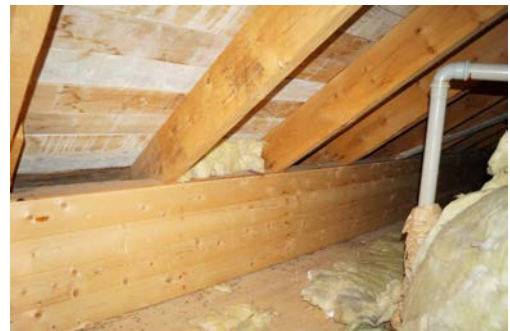
Takkonstruksjon/raftkott.

Det må gjennomføres ytterligere undersøkelser vedr isolasjon/varmetap. Takkonstruksjon som krever oppgradering dersom man ønsker dagens krav til isolering og tetthet.

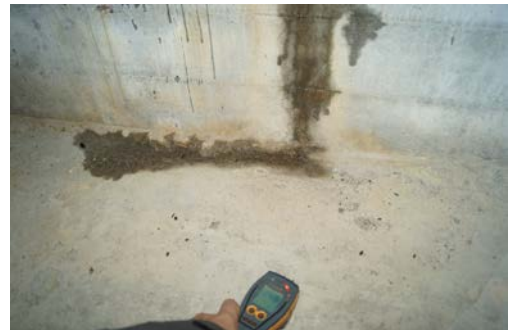
- Det er påvist indikasjoner på noe fuktgjennomtrenging inn i kjellermur.

Fuktpress underfra vil medføre fuktopptak i betong som således kapillært trekkes videre gjennom betongsjikt og inn til kjellerens overflater.

Det er påvist fuktgjennomtrenging inn i kjellermur.

Konstruksjonen/fuktnivå i konstruksjon bør overvåkes nøye. Det bør vurderes tiltak.

Fuktsikringstiltak må påregnes.

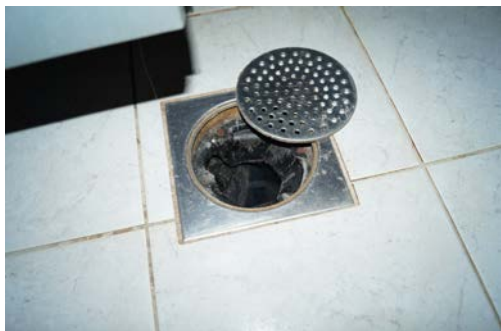
Sluk i dusjen på baderommet

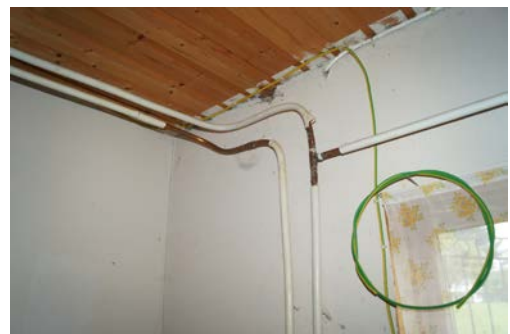
Det ble observert irr/kondens på røropplegg i kjeller. Deformerte røropplegg på vegg.

- Tidspunkt for utskiftning av vannledninger nærmer seg.
- Anlegget må sjekkes av fagperson, som må utføre eventuelle tiltak på anlegget.
- I forbindelse med oppgradering av våtrom vil det være naturlig med utskiftning av rør.

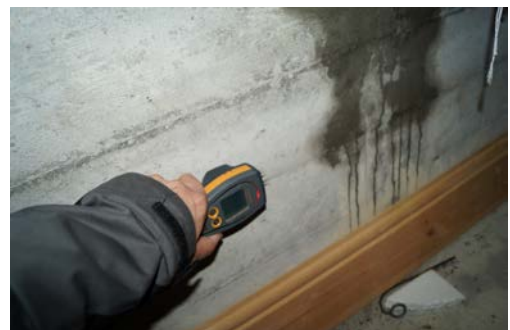
Det er synlig forhold i kjeller som tilsier behov for oppgradering av drenering og utvendig fuktsikring av grunnmur i tiden fremover. Særlig del av kjeller mot nord i hjørner øst og vest er det mer fukt i grunnmur enn ellers.

Det er ut ifra observasjoner konstatert at drenering/tettesjikt har funksjonssvikt/svært begrenset effekt.

Dersom du skal gjennomføre et dreneringsprosjekt rundt huset, bør man ikke bare nøye deg med knotteplasten. Det er også svært lurt å isolere grunnmuren.

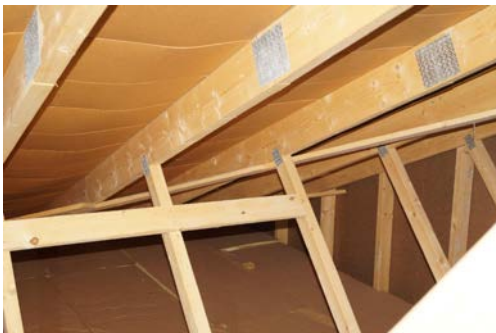
Takkonstruksjon/mørkeloft.

Forholdet kan observeres over tid. Skjer det en utvikling kan videre undersøkelser av konstruksjoner iverksettes.

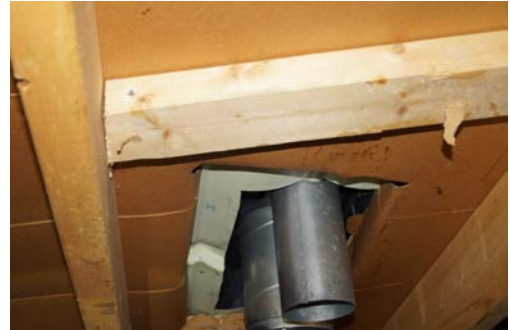
Det er påvist avvik rundt gjennomføringer i takflaten.

Utett undertak i overgang mot gjennomføring.
