# Torsbakken 2. 8012 Bodø

STOR ENEBOLIG OVER 3 ETASJER, 195 KVM I RØNVIKA

**Stor enebolig over 3 etasjer + kjeller, Torsbakken 2 i Rønvika. Fremstår med 3 boenheter og utleie**

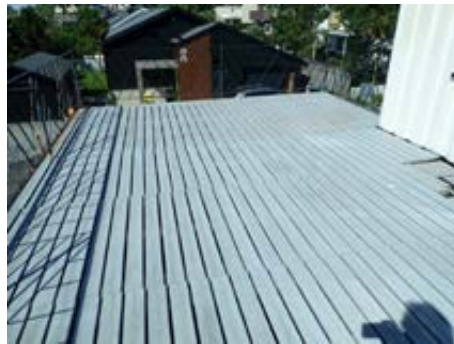
Smijerns rekkverk med rustskader.

Takterrasse med treplattung

Vedlikeholde stålet for fjerning av rust. Grunnes og lakkres.

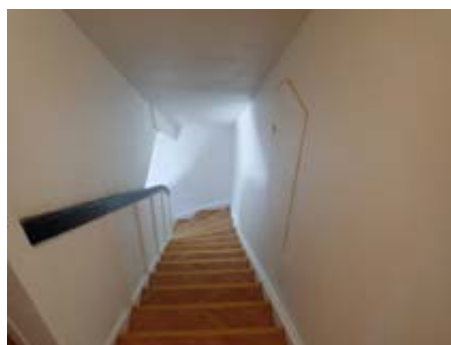
Boligen har malt tretrapp mellom 2.etg og loft. Det er liten fri-høyde i trappeløp

Trapp med liten frihøyde.

Ingen spesielle tiltak synes å være nødvendig.

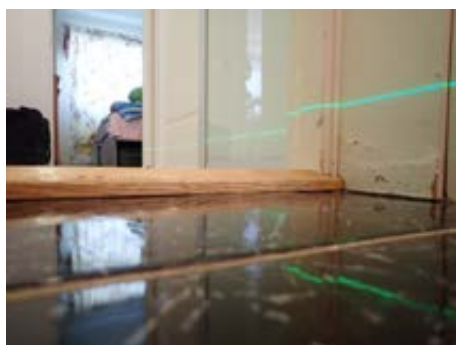
Fuktskader i foringene i dør.

- Det må foretas utbedring av fallforhold.
- Det bør etableres avrenning inn til sluk for hele våtrommet.
- Eventuelt lekkasjevann fra utstyr utenfor dusjsone vil ikke ha en naturlig vei til sluket. Dette kan føre til at vann samler seg på gulvet og potensielt renner ut av rommet eller trenger inn i konstruksjonen.
- Dersom tiltaket ikke utføres er det fare for videre skadeutvikling.

Baderomsgulvet bør etableres med fall til sluk.

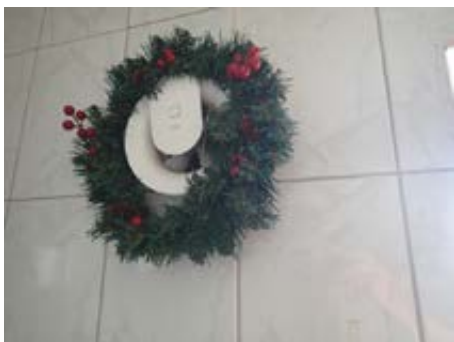
El-vifte

- Det bør etableres tilfredsstillende tilluft til våtrom f.eks. luftespalte ved dør e.l.
- Over tid kan manglende tilluftsventilering resultere i mugg- og soppdannelse, spesielt på steder som ikke får god nok luftgjennomstrømning.

Tilluft etableres.

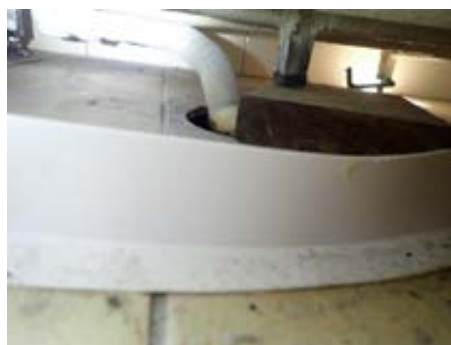
For å begrense vann utover gulvet er det etablert en list som er limt til flisene ved sluk under dusjkabinettet

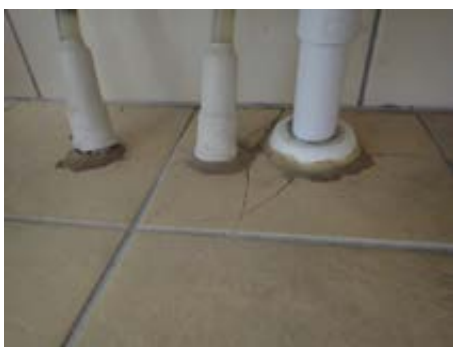
Badet må/bør renoveres med fall til sluk og ny membran, rørgjennomføringer og fliser.  
Når gulvet må rives så går veggene også med i renoveringen. Det vil si at badet må renoveres på alle flater.

Utett rørgjennomføringer

**Kostnadsestimat: 100 000 - 200 000**

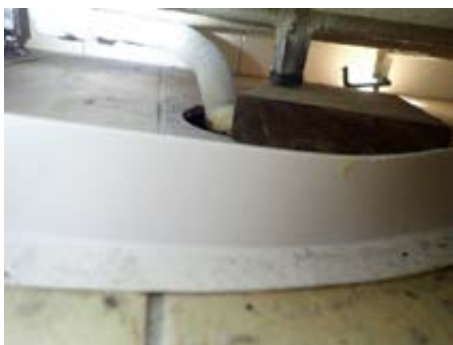
Sluk under dusjkabinett

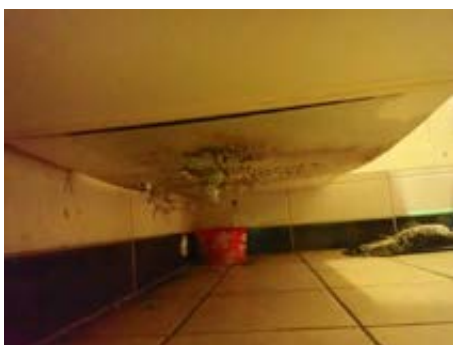
Under servantskap

Bad med fliser på gulv og vegger, gulvvarme, wc, nedfelt vask over innredning, dusjkabinett. Sprukne fliser, ingen fall til sluk, stor vannskade i innredning under servant.

Ny innredning etableres.

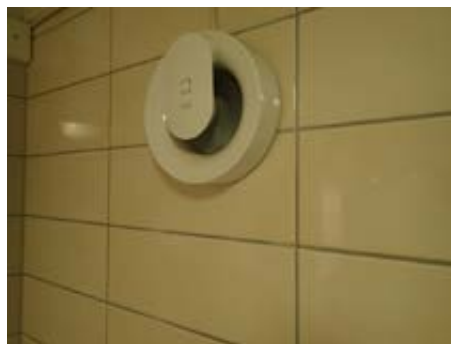
El-vifte

- Det bør etableres tilfredsstillende tilluft til våtrom f.eks. luftespalte ved dør e.l.

Tilluft etableres.

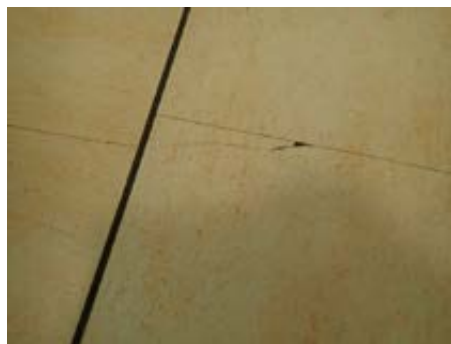
Brist i fliser
