Hornslinna 975

Rolig beliggende enebolig med panoramautsikt over Randsfjorden og stor tomt på ca. 5 mål. Vesentlig oppusset 2016.

Adresse	Hornslinna 975 2760 BRANDBU
Prisantydning	Kr 5 690 000,-
Omkostninger	Kr 161 240,-
Totalpris	Kr 5 851 240,-
BRA-i/BRA Total	235/404 m ²
Eierform	Eiet
Boligtype	Frittliggende enebolig
Byggeår	1957
Soverom	4
Etasje	2

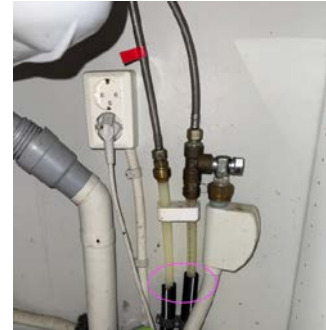
Avvik: Det mangler tettemuffer i enden av varerør på rør-i-rør-system. Manglende tettemuffer gjelder på kjøkkenet. Det er rust på mutteren til stoppekranen og noe fukt på kupling. Det er vurdert at dette er kondens. Misfarging på rørstuss i servantskap, kan være en gammel lekkasje. Det er ikke registrert fukt på befaringen.

Manglende tettemuffer i benkeskapet på kjøkkenet.
