Trålveien 10

Rekkehus | BRA-i/BRA Total 117/117 kvm | 2 soverom

# Tilstandsrapport

## REKKEHUS

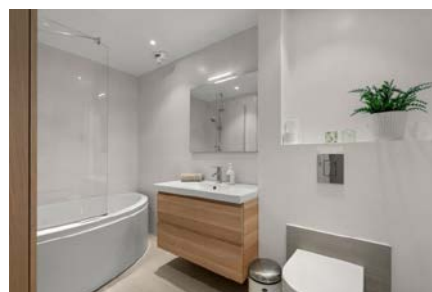
### ETASJE 1. > BAD

Våtrommet er oppført når teknisk forskrift fra perioden 2010 var gyldig. Det er ikke fremlagt dokumentasjon for arbeid utført på våtrommet. Gulvet er belagt med flis med elektriske varmekabler. Veggene er kledd med flis og malte gips plater. Det innvendige taket er av malte gips plater. Badet har en farget baderomsinnredning av skuffer i glatte/slette fronter. Den heldekkende servantplaten har ett armatur. Over er det hengt et speil med belysning.  
-Veggmontert dusj i badekar  
-Veggmontert toalett  
- Mekanisk vifte

## TG 2 Dokumentasjon for våtrom

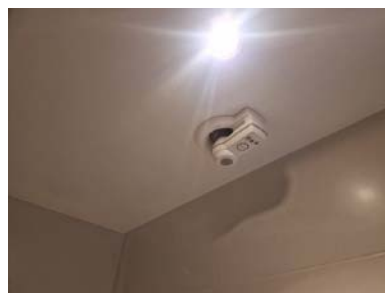
## ETASJE 1. > BAD

### 1 TG 1 Tilliggende konstruksjoner våtrom

Det ble målt et fuktinnhold på 12 %, noe som vurderes som tørt. Generelt anses verdier opp til ca. 15 % som tørre, mens vedvarende fuktinnhold over ca. 17–18 % kan gi risiko for utvikling av råte- og muggsopp.

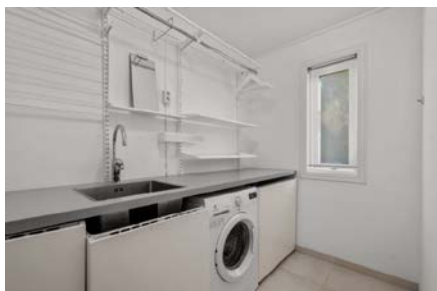
## ETASJE 1. > VASKEROM

### TG 2 Dokumentasjon for våtrom

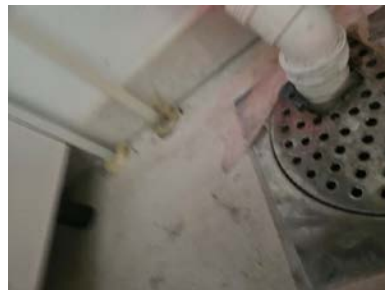
## ETASJE 1. > VASKEROM

### TG 1 Ventilasjon

Det ble målt et fuktinnhold på 15 %, noe som vurderes som tørt. Generelt anses verdier opp til ca. 15 % som tørre, mens vedvarende fuktinnhold over ca. 17–18 % kan gi risiko for utvikling av råte- og muggsopp.

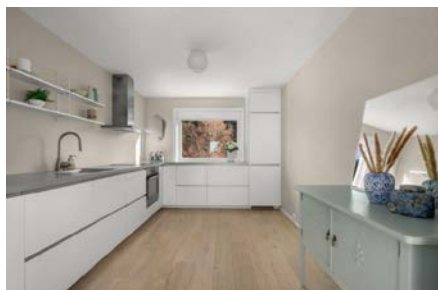
### ETASJE 2. > KJØKKEN

#### TG 1 Avtrekk
