# Nevervikveien 179 i Hamarøy

# Nevervikveien 179

# Tilstandsrapport

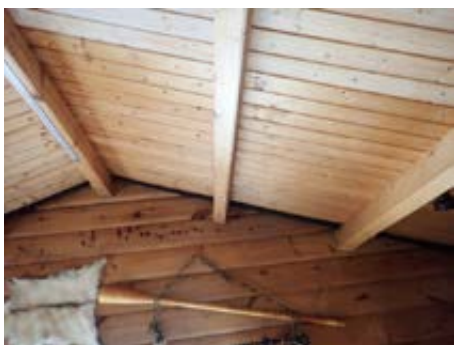
Det registreres fuktskjolder på tømmervegg mellom stue og kjøkken - årsak ukjent.

Det er påvist fuktskader på overflater. Synlige fuktmerker i tømmervegg mellom stue og kjøkken. Årsak ukjent.

Innvendig stue

- Det må gjennomføres ytterligere undersøkelser.
- Lokal utbedring bør utføres.
- Påviste skader må utbedres.

Ferdigstille taket utvendig. ned vindskier og vannbord etc.

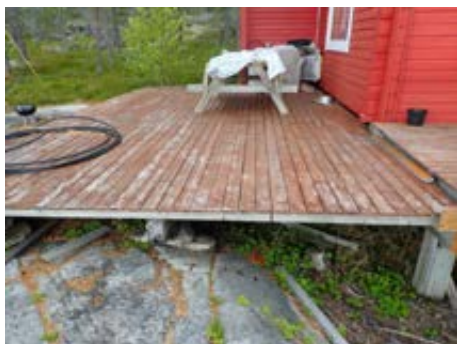
Balkonger, terrasser og rom under balkonger  
Åpninger i rekkverk er ikke i henhold til krav i dagens forskrifter. Det er ikke montert rekkverk. Det er påvist fukt-/råteskader i konstruksjonen. Mer enn halvparten av forventet brukstid er passert på tettesjikt/membran. Rekkverket er for lavt i forhold til dagens krav til rekkverkshøyder. Konstruksjonene har skjevheter. Det mangler rekkverk på altan som er over 50 cm over terreng.  
Konsekvens/tiltak: Rekkverk må monteres for å lukke avviket. Råteskadede konstruksjoner må skiftes ut. Lokal utbedring må utføres. Balkong, terrasse o.l. skal ha rekkverk eller annen anordning som hindrer at personer faller ut. Hinderet skal ha en slik høyde og utforming at personer ikke utsettes for fare, og slik at barn ikke kan skade seg eller lett kan klatre over.  
Det er krav om utbedring av rekkverk høyde opp til dagens forskriftskrav.  
Høyde på rekkverk ved balkonger, tribuner, passasjer og lignende skal være minimum 1 meter.

Terrasse.

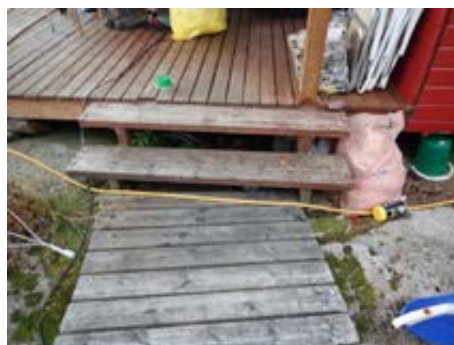
2 trinns trapp foran hovedinngang. Lav høyde over terreng - ikke krav til rekkverk.

Tretrapp foran hovedinngang
