# Øvre Strandgate 1C

Innholdsrikt rekkehus med familievennlig beliggenhet | 3 sov | Carport | Nydelig utsikt |

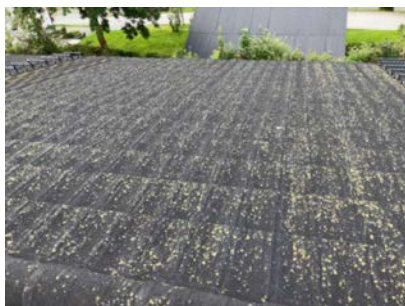
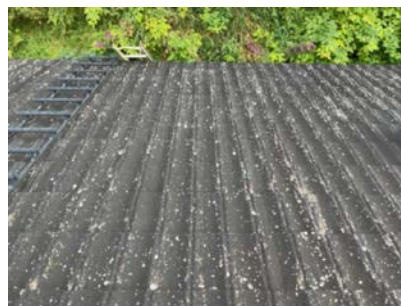
- Taktekking: Det er påvist sprekker, mose, ujevnheter og andre symptomer på svekkelse. Det er påvist at taktekkningen er tæret, noe skadet eller deformert. Vanntett sjikt på tak er eldre enn 18 år.
- Nedløp, beslag og skorsteiner over tak: Takrenner har punktvis lekkasjer. Lekkasje ved taknedløp vest ved carport, maling flasser av veggpartiet i området. Enkelte bulker/skader på takrenne bakside og nedløp ved carport. Korrosjon metallbeslag rundt pipe.
- Takkonstruksjon/Loft: Det er påvist fuktskjolder/skader i takkonstruksjonen
- Yttervegger/Veggkonstruksjon: Det er begrenset eller ingen, mulighet for å vurdere lufting i nedre kant av kledning mot grunnmur/altan. Det er ved vår befaring ikke mulig å påvist om det er gnagesikring (musetetting). Det er begrenset mulighet for vedlikehold av de nederste bordkledningsbord, pga tilstøtende konstruksjoner, som f.eks terrasse/plattinger e.l.

- Taktekking bør vaskes/rengjøres for mose jevnlig.
- Det bør vurderes lokal utbedring av bulkene i metallplatene, for å unngå økt risiko for vanninntrenging og redusert levetid på taktekingen. Tiltak med rengjøring av takteking bør utføres.
- Overvåk tilstanden jevnlig. For å få tilstandsgrad 0 eller 1 må vanntett sjikt på tak skiftes ut, men tidspunktet for når dette er nødvendig er vanskelig å si noe om.

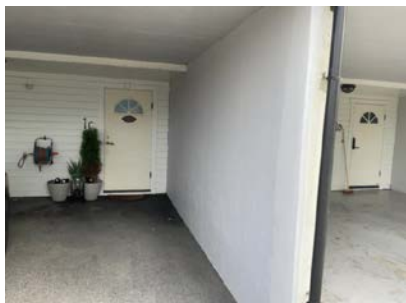
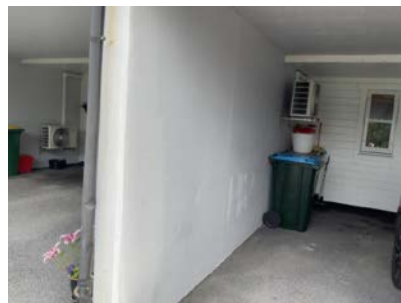
- Det er påvist skader/riss/sprekker i overflater.
- Det er påvist knirk (Øverste etasje) på deler av gulvet.

- Skader er mest kosmetiske, og fungerer med avviket.
- Knirk kan indikere bevegelse eller slitasje i konstruksjonen, med risiko for videre forverring og redusert komfort.
- Det anbefales å undersøke årsak til knirk og utbedre innfesting eller konstruksjon ved behov.

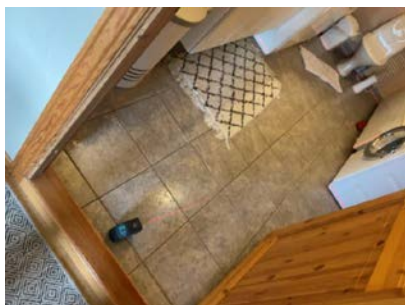
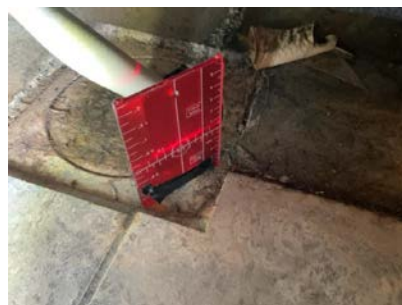
### Vanntett sjikt, membran og sluk

- Konsekvensen er at membranen kan ha redusert funksjon og tetthet som følge av alder, noe som øker risikoen for fuktinntrengning og skjulte skader i konstruksjonen, samt behov for oppgradering eller rehabilitering av våtrommet.
- Konsekvensen er at membranen /tettesjikt kan ha redusert funksjon og tetthet som følge av alder, noe som øker risikoen for fuktinntrengning og skjulte skader i konstruksjonen, samt behov for oppgradering eller rehabilitering av våtrommet.
- Avvik i høydeforskjell eller fall på våtrommet kan føre til at vann ikke ledes korrekt mot sluk. Dette øker risikoen for vannansamlinger, fuktinntrengning og påfølgende skader på konstruksjon og overflater.

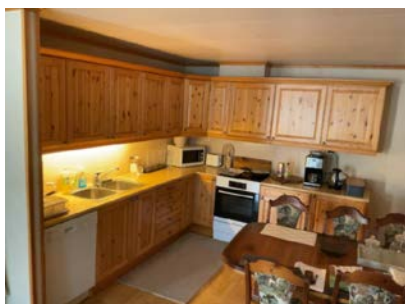
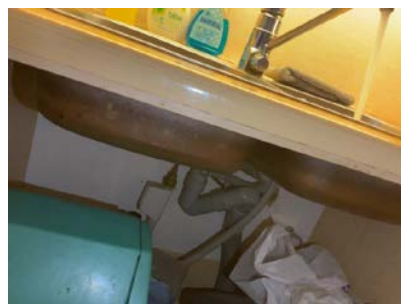
### TG 2 Avtrekk

- Utilstrekkelig forsert avtrekk fra kokesonen kan føre til dårlig fjerning av matos, fukt og fettpartikler. Dette kan gi dårlig innelima, økt fettavleiring og risiko for kondens og skader på overflater over tid. Kan være rengjøring av fettrist.

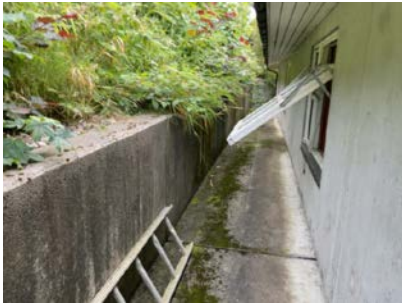
Rømmings mulighet fra øverste etasje, holder ikke helt krav til mål, men mulig å komme ut.

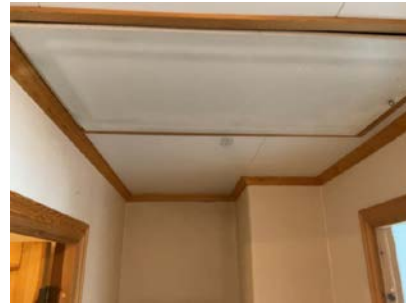
Det mangler røykvarslere i de ulike etasjene.

- Det anbefales å kontrollere og utbedre brannvarslingsanlegget slik at det fungerer som forutsatt og oppfyller gjeldende krav. Eventuelle defekte eller manglende komponenter bør skiftes ut.

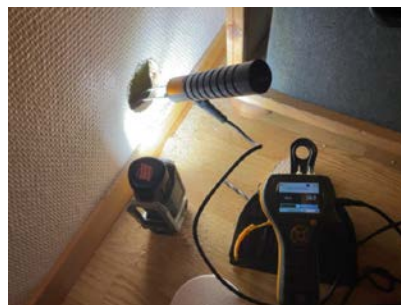
- Det er påvist forhøyet fuktnivå i kjellervegg, yttervegg eller kjellergulv. Jf. påvist fuktnivå i øvresjikt i trevirke i bakkant mot terreng, ("rom under terreng").

Hull mot terreng er tatt i bod/kontor i h.etg,

- Det anbefales å iverksette tiltak for å redusere fuktbelastningen, samt følge opp med nærmere undersøkelser ved behov.

Det bør gjennomføres nærmere undersøkelser av drenering og tettesjikt for å avklare årsak til forhøyet fuktnivå i trevirke mot terreng i kjelleretasje. Dersom tiltak ikke iverksettes, kan det oppstå økt risiko for fuktskader og redusert levetid på konstruksjonen.

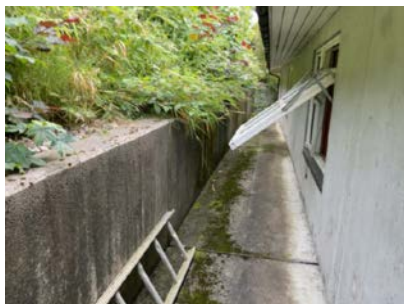
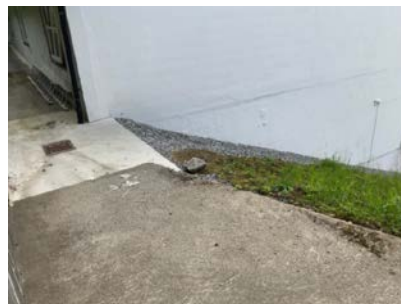
Forstøtningsmuren er av betong, uten rekkverk, men det er ikke naturlig tilkomst og normalt oppholdsområde. Derfor er ikke behovet for rekkverk vurdert.

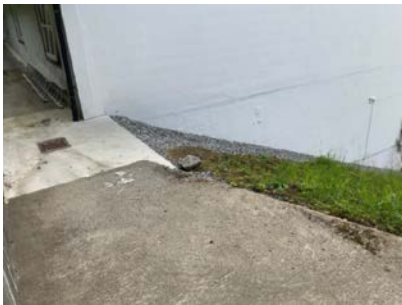
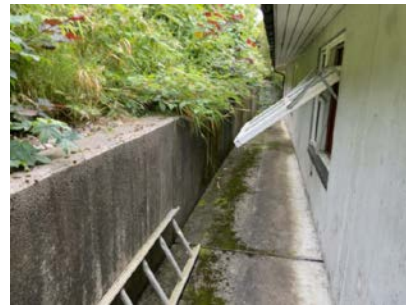
- Fall inn mot bygningen kan føre til opphopning av vann mot grunnmuren, med økt risiko for fuktinntrenging og skader på konstruksjonen.
- Konsekvensen er at det kan være økt risiko for kvikkleireskred i området, noe som kan påvirke sikkerheten og stabiliteten til eiendommen, samt medføre behov for nærmere geotekniske undersøkelser og eventuelle sikringstiltak.

Jevnlig vedlikehold av terreng bak betongmur er viktig, sameiesak.

Eventuell utbedring av terreng forhold et et sameie sak, og overflate vann kan styres med at en passer på at det god høyde til terreng på nordside av betongmur, gjennom jevnlig vedlikehold/ rensk av terrenget inn/ned mot betongmur som da vil lede overflatevann mot vest og øst.

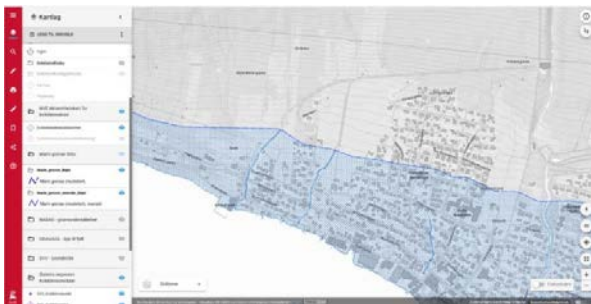
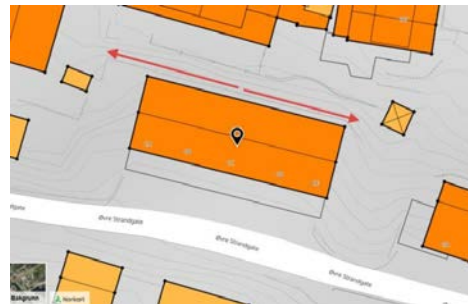
Jevnlig vedlikehold av terreng bak betongmur er viktig, sameiesak.
