Fannefjordsvegen 525

MOLDE

Lønset- Enebolig med veranda og frittstående garasje i landlig område mellom Molde og Hjelset.

Tilstandsrapport

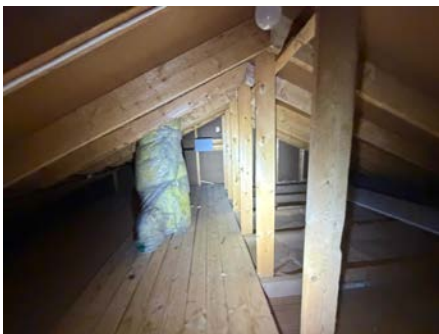
Ved befaring ble det registrert enkelte eldre fuktmerker på undertaket. Det ble imidlertid ikke målt forhøyede fuktverdier i de kontrollerte områdene, og det ble ikke registrert tegn til aktive lekkasjer eller pågående fuktproblemer. Det ble også registrert noe muselort på loftet, noe som indikerer at det tidligere har vært aktivitet fra skadedyr.

Det ble ikke registrert råteskader, konstruksjonsskader eller andre vesentlige forhold utover det som er nevnt. Takkonstruksjonen og loftet fremstår samlet sett i god stand sett opp mot alder og byggeskikk.

Oversiktsbilde av kaldloftet.

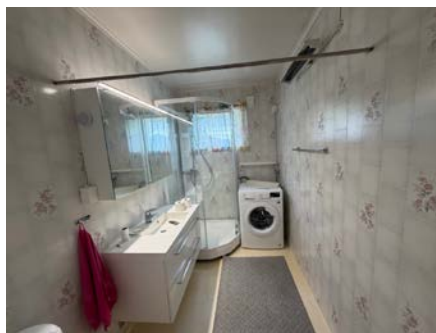
1. ETASJE > BAD/VASKEROM

Avvik: Membranen er synlig, men avslutningen ved sluket er utett.

Badet er fra byggeår og har overskredet forventet teknisk levetid. Det er registrert mangelfull avslutning av tettesjikt mot sluk. Vinylbelegget er ikke ført ned i sluket og klemt fast med klemring, men er skåret rundt slukåpningen. Membranen/tettesjiktet er synlig, men avslutningen ved sluket er ikke tett. Videre er det registrert mangelfulle fallforhold lokalt rundt sluket, slik at vann ikke ledes optimalt til sluk fra alle deler av gulvet.

Oversiktsbilde av badet.
