# Nedre Bolli 166

**Eide-Bollia- Tidligere småbruk med hovedbolig, kårbolig og eldre driftsbygning!**

Adresse	Nedre Bolli 166 6493 LYNGSTAD
Prisantydning	Kr 3 200 000,-
Omkostninger	Kr 98 990,-
Totalpris	Kr 3 298 990,-
BRA-i/BRA Total	425/663 m <sup>2</sup>
Eierform	Eiet
Boligtype	Enebolig
Byggeår	1974
Soverom	8
Etasje	2

Befaringsdato: 22.09.2025

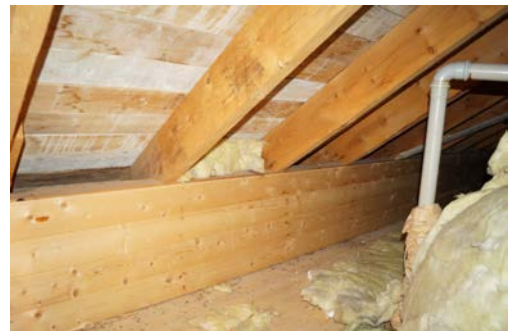
Takkonstruksjon/raftkott.

Det må gjennomføres ytterligere undersøkelser vedr isolasjon/varmetap. Takkonstruksjon som krever oppgradering dersom man ønsker dagens krav til isolering og tetthet.

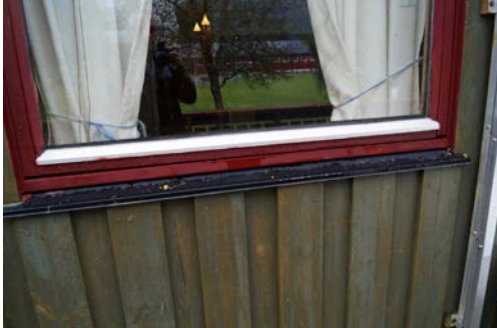
- Karmene i vinduer er slitte og det er sprekker i trevirket.

Et stuevindu er slitt og må skiftes

- Det må påregnes noe vedlikehold og at enkelte vinduer må skiftes ut.

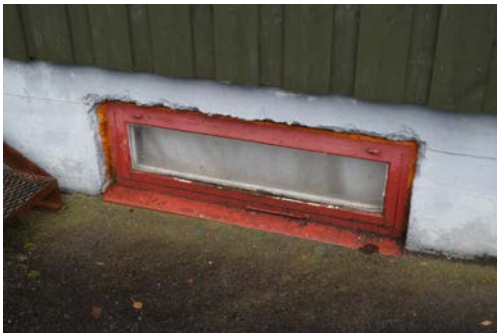
Vinduer i kjeller er fra byggeår

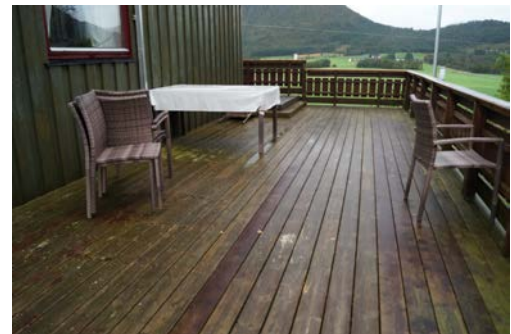
- Rekkverkshøyde må endres for å tilfredsstille krav på byggemeldingstidspunktet.

Stor terrasse

Vanlig vedlikehold/overflatebehandling. Rekkverket er såpass lavt at det på grunn av sikkerhetsmessige forhold anbefales økning av høyde.

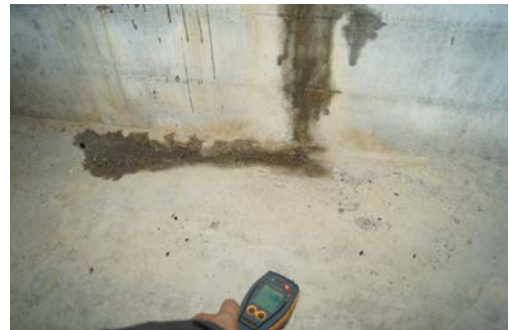
- Det er påvist indikasjoner på noe fuktgjennomtrenging inn i kjellermur.

Fuktpress underfra vil medføre fuktopptak i betong som således kapillært trekkes videre gjennom betongsjikt og inn til kjellerens overflater.

Fuktgjennomtrenging vurderes ikke å medføre vesentlige problemer slik kjeller benyttes i dag.

Det er påvist fuktgjennomtrenging inn i kjellermur.

Konstruksjonen/fuktnivå i konstruksjon bør overvåkes nøye. Det bør vurderes tiltak.

Fuktsikringstiltak må påregnes.

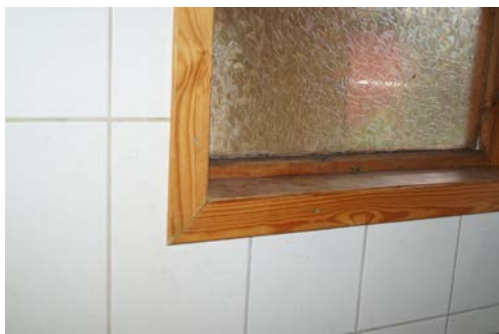
- Det er avvik:
- Det er montert vinduer eller dører i våtsonen.

Forventet levetid for veggflis på smøremembran er passert. Det vil med tiden være behov for utskiftning av veggfliser og smøremembran. TG2 vurderes med bakgrunn i dette.

Det er montert vindu i/ved våtsonen.

- Tiltak:
- Det bør vurderes annen løsning i våtsonen med tanke på plassering av vinduer eller dører.

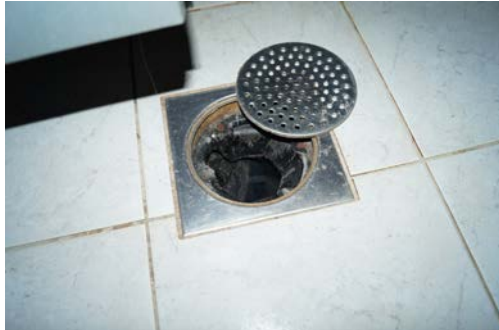
- Det er påvist at høydeforskjell fra topp slukrist til gulv/synlig topp membran ved dørterskel er mindre enn 25 mm.
- Det er påvist avvik i fallforhold til sluk i forhold til krav i forskrift på byggetidspunktet.

Sluk i dusjen på baderommet

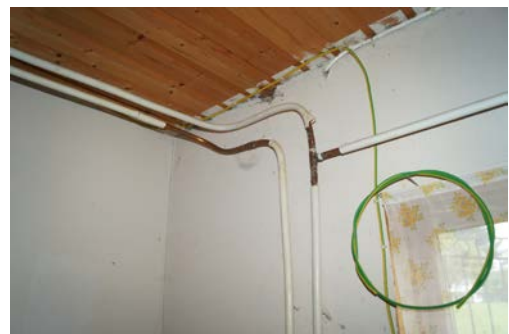
Det ble observert irr/kondens på røropplegg i kjeller. Deformerte røropplegg på vegg.

- Tidspunkt for utskiftning av vannledninger nærmer seg.
- Anlegget må sjekkes av fagperson, som må utføre eventuelle tiltak på anlegget.
- I forbindelse med oppgradering av våtrom vil det være naturlig med utskiftning av rør.

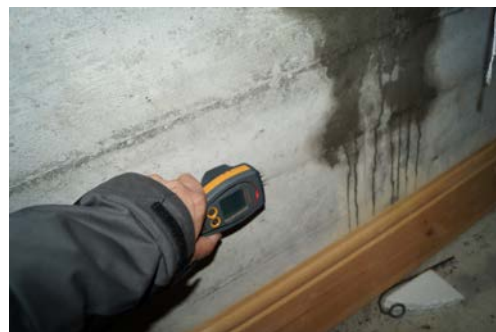
Det er ut ifra observasjoner konstatert at drenering/tettesjikt har funksjonssvikt/svært begrenset effekt.

Dersom du skal gjennomføre et dreneringsprosjekt rundt huset, bør man ikke bare nøye deg med knotteplasten. Det er også svært lurt å isolere grunnmuren.

**Kostnadsestimat: 100 000 - 300 000**

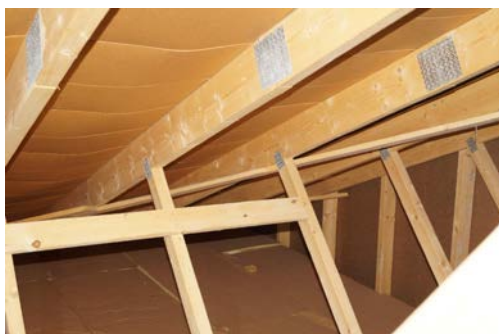
Takkonstruksjon/mørkeloft.

Forholdet kan observeres over tid. Skjer det en utvikling kan videre undersøkelser av konstruksjoner iverksettes.

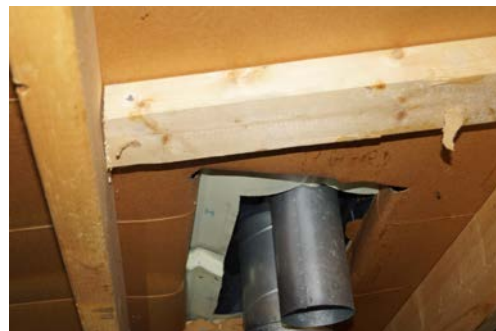
Utett undertak i overgang mot gjennomføring.
