# Kråkhaugvegen 19

FINNØYA | HARØY

Enebolig med idyllisk og sjønær beliggenhet på Finnøy | 3 sov | 2 bad | kinorom

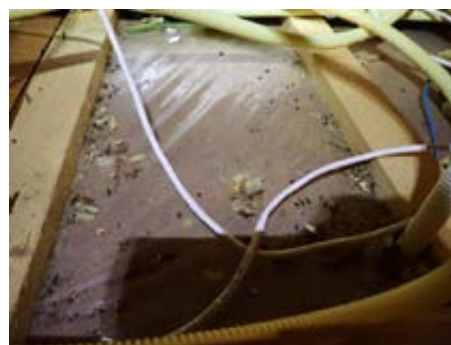
- Det er fra loft/kryploft påvist indikasjoner på at det er punktering av dampspærre, som medfører svekket effekt av dampspærrefunksjonen.
- Det er registrert symptom på aktivitet fra skadedyr. En god del muselort synlig under isolasjon på kryploft. En del isolasjon er flyttet på bl. annet i forbindelse med el.arbeider osv.

Muselort - isolasjon ikke lagt på plass

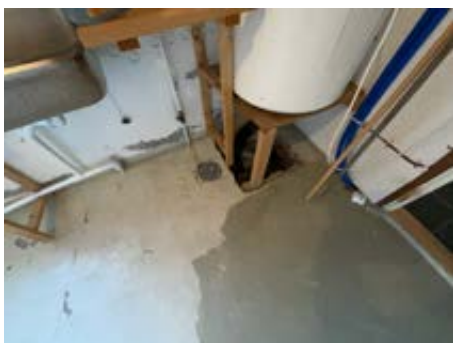
Ikke støpt igjen golv ved rørtilkobling avløp under varmtvannstank

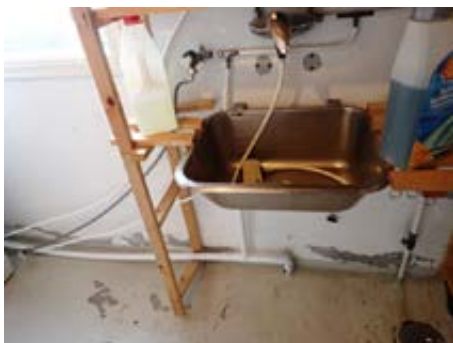
Avskalling maling mur ved golv

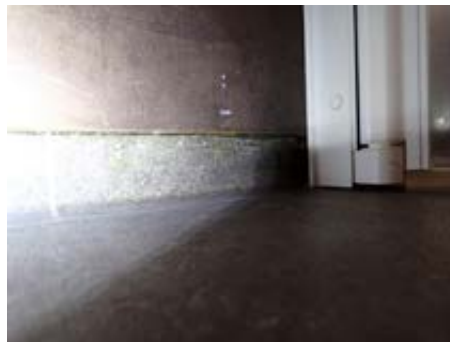
Mangler fuge overgang baderomsplater/golvbelegg

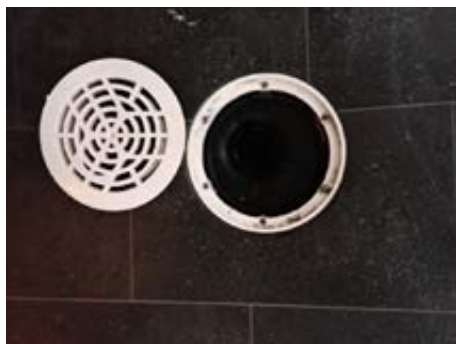
Det er plastsluk og synlig vinylbelegg som tettesjikt er klemt i sluk.

Golvbelegg klemt i sluk

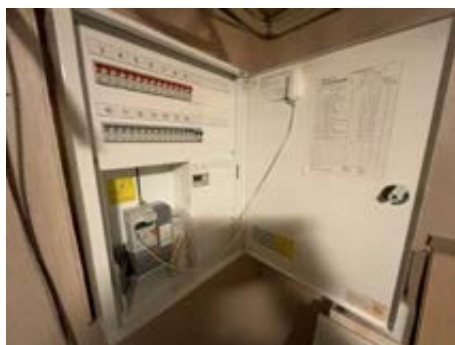
Dokumentasjon foreligger på sikringsskap

I forhold til alder anlegg og at der er gjort vesentlig oppgraderinger uten dokumentasjon så anbefales generelt en el-kontroll av anlegget. ( Kostnadsestimatet som er oppsatt gjelder kostnader til selve el-kontrollen )
