Furumoen 11. 8100 Misvær

RIMELIG ENEBOLIG SENTRALT MISVÆR. M/DOBBELTGARASJE

Furumoen 11

Befaringsdato: 09.06.2026

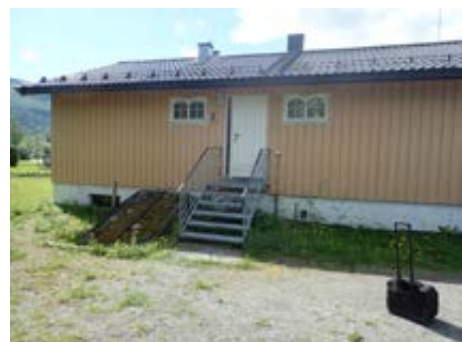
Veggkonstruksjon

- Det er påvist spredte råteskader i bordkledningen.

Kledningen fremstår med sol og værslitt med sprekker. Stedvis fukt/råte i utvendig kledning. Kledningen bør/må overflatebehandles.

- Råteskadet trekledning må skiftes ut.
- Andre tiltak:

Overflatebehandle kledningen.

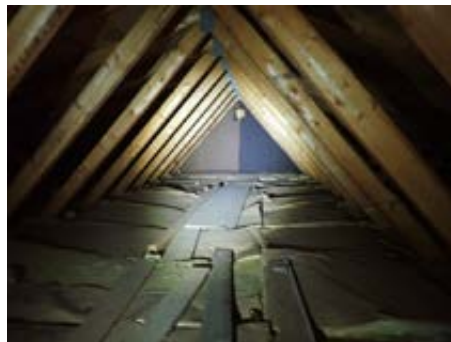
Ventil i røstveggene

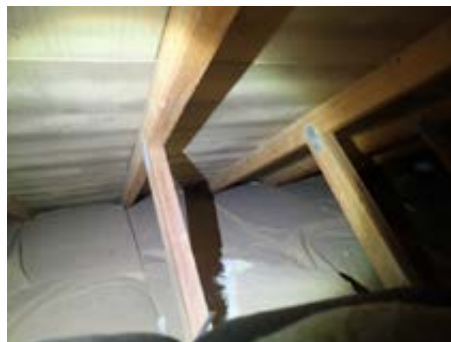
Luftespalte ved raft

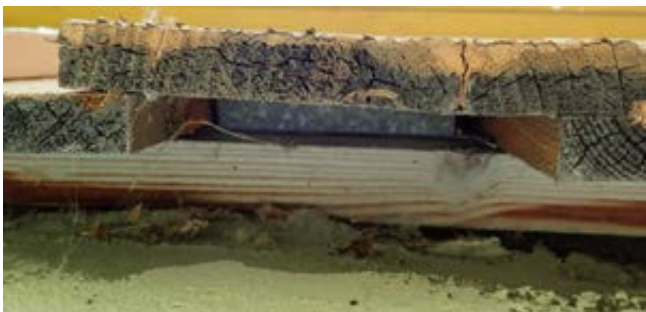
Luset mellom underliggerne

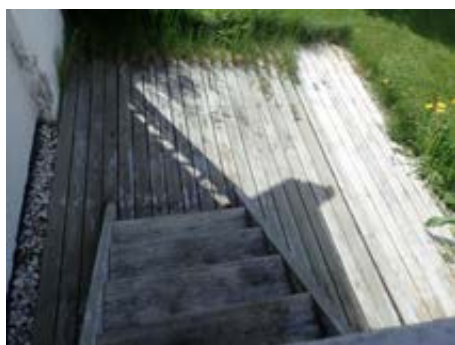
Trapp fra terrasse dekke til altan

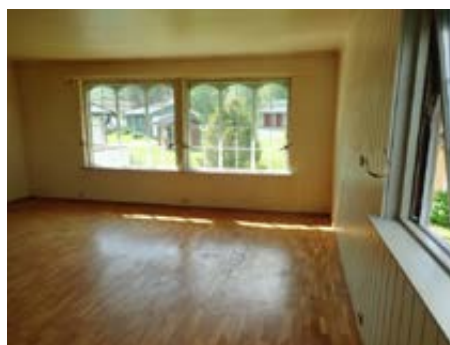
Brune vegger og tak pga. røyking

Det er skader og slitasje i parkettgulvene, vegg og takplatene er infisert av røyklukt.

Parketten fremstår med slitasje og skader og må rives. Det samme gjelder teppe på soverom.

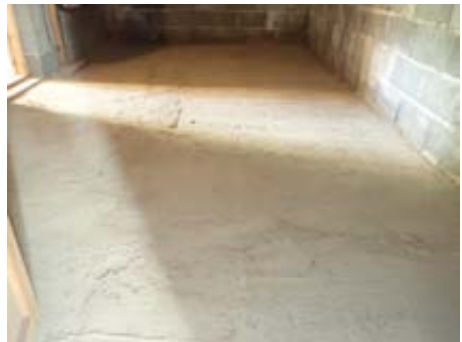
Grovstøpt betonggulv

Det indikeres fukt i gulv og vegg der vegg og gulv er med synlig misfarging. Generelt stedvis saltutslag i veggene. En av bodene er med grovstøpt gulv.

- Det påviste fuktnivå gir grunn til å overvåke konstruksjonen jevnlig for å se utvikling over tid, og eventuelt foreta tiltak for å unngå fuktskader.
- Ingen spesielle tiltak er nødvendig utover kontroll av fuktintrekkene. Det opplyses at det ble etablert ny drenering i 2010 av kontaktperson.

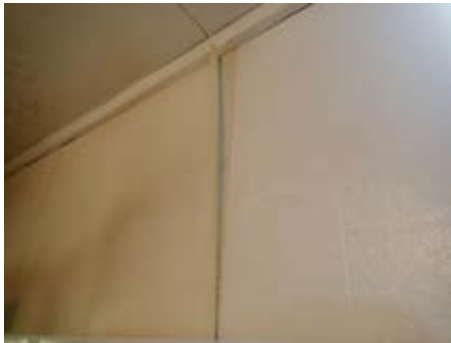
Stedvis åpne tapet skjøter. Tapetkrøll i hjørnene. Fukt og røykskader i takplatene

Åpen tapetskjøt

- Dersom det ikke gjøres tiltak, kan dette medføre oppfukning, oppsvelling og forringelse av materialer over tid og fuktskader på tilstøtende konstruksjoner.
- Utette skjøter i våtromstapet kan føre til at fuktighet trekker inn og skader konstruksjonene bak tapetet.

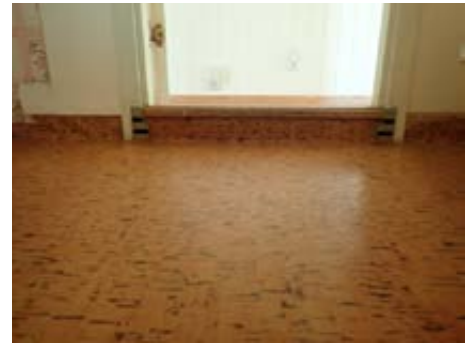
Gulvet har vinylbelegg. Fall mot sluk er målt til 30 mm. Høydeforskjell fra toppen av sluket til toppen av membranen ved dørterskelen er 12 cm.

Oppbrett ved dør.

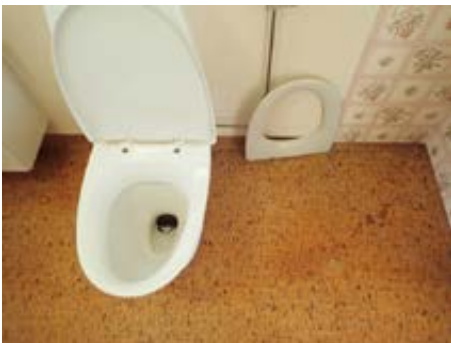
Sete og lokk mangler

Nytt Sete og lokk monteres

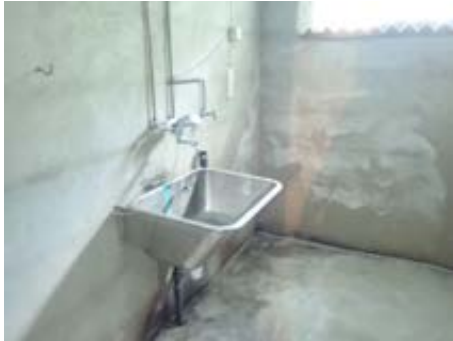
Fukt inntrekk i overgang gulv/vegg. Saltutslag i vegg

Det er ikke treverk på veggene som kan ta skade.

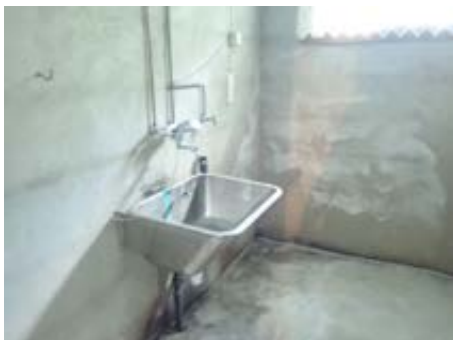
Fukt inntrekk i overgang gulv/vegg.

Rengjør betonggulvet grundig for støv, fett etc. Påfør en vanntett, sementbasert svinnmaling/slemming som Hey'di K11 Xtra hos Hey'di. Dette strykes på i flere lag og danner en mekanisk sperre mot vannet.
