# Terneveien 37C

Befaringsdato: 17.08.2026

Rapportdato: 18.08.2026

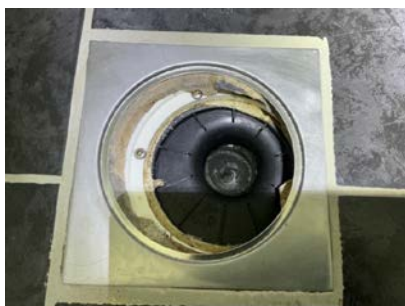
- Konsekvensen er at membranens tilstand og tetthet er usikker som følge av alder og manglende dokumentasjon, noe som øker risikoen for skjulte fuktskader og kan medføre behov for nærmere undersøkelser og eventuell rehabilitering av våtrommet.
- Til tross for avviket i fall/høydeforskjell til sluk, vil gulvet fortsatt kunne lede vann mot sluket, men med redusert effektivitet.
- Regelmessig rengjøring av sluk anbefales slik at vann ikke stiger opp til klemring.

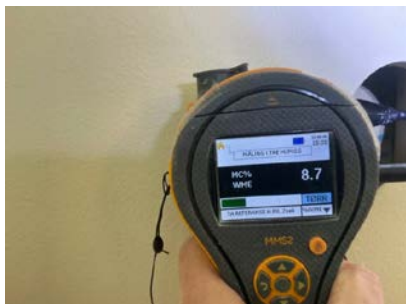
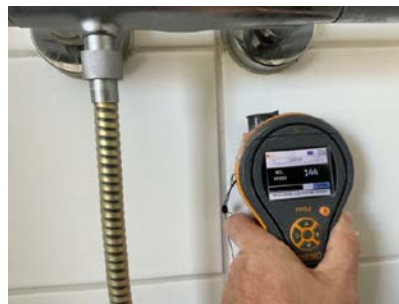
Hull-taking er foretatt fra tilstøtende rom (trapperom) mot våt-sone uten å påvise avvik. Det gjøres oppmerksom på at fuger ikke er tette. Det vil derfor ikke være unormalt med fukt mellom fliser og membran.
