# Vestre Olsvikveg 32

Enebolig med fin utsikt | Gode solforhold |  
Opparbeidet uteområde | Fint boligområde

Adresse	Vestre Olsvikveg 32 6019 ÅLESUND
Prisantydning	Kr 4 290 000,-
Omkostninger	Kr 126 240,-
Totalpris	Kr 4 416 240,-
BRA-i/BRA Total	149/254 m <sup>2</sup>
Eierform	Eiet
Boligtype	Enebolig
Byggeår	1952
Soverom	4
Etasje	3

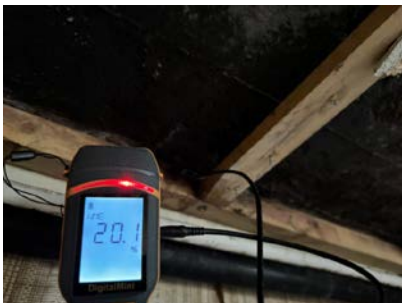
· Det er registrert spor etter fuktgjennomtrengning og høyt fuktnivå (20 vektprosent) i kjelleren, under inngangspartiet til 1. etasje (TG 2).

Kjeller, under inngang 1.etasje

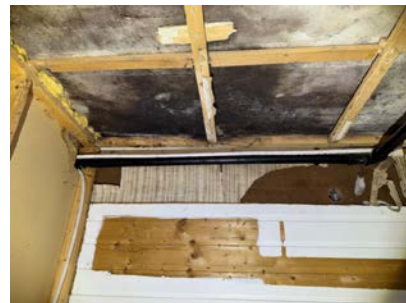
Kjeller, under inngang 1.etasje
