# Paradiset 20

**Familiebolig i endegate med fantastisk utsikt -  
dobbelgarasje - 4 soverom - pent uteområde**

Befaringsdato: 23.07.2026

# Tilstandsrapport

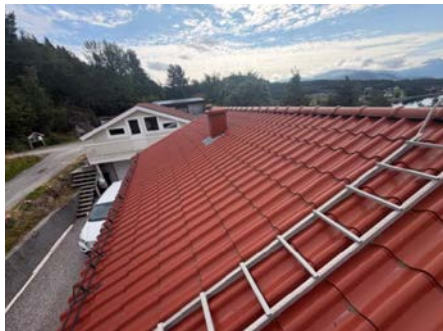
Oversiktsbilde av takteking.

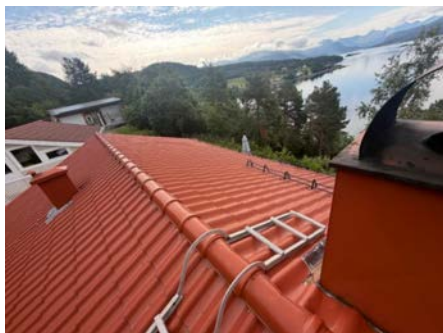
Oversiktsbilde av takteking.

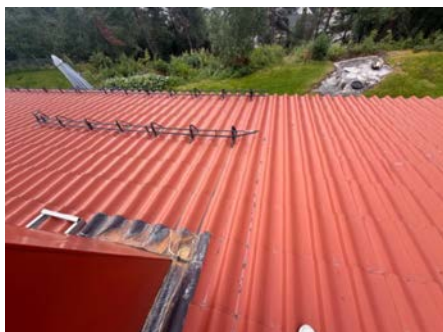
Oversiktsbilde av takteking.

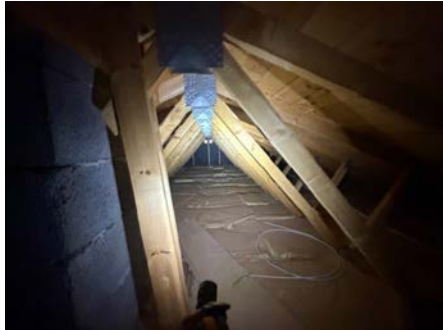
Enkelte steder ved raftene ligger isolasjonen delvis ut mot undertaket, noe som lokalt reduserer luftespalten. Forholdet vurderes å være av begrenset omfang, og det ble ikke registrert følgeskader i form av fukt eller kondens. Det vurderes derfor ikke å være behov for utbedring på befaringstidspunktet. Se bilder.

Oversiktsbilde av kaldloftet.

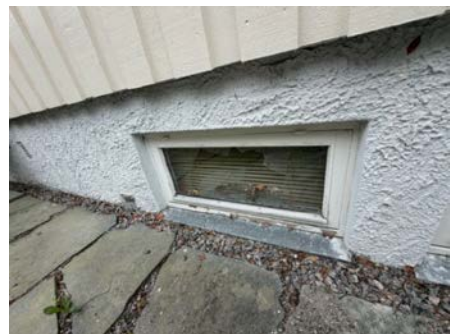
- Vinduene er originale og har passert forventet levetid. Det er registrert normal aldersrelatert slitasje med værslitte overflater og stedvis sprekker i treverket. På grunn av alderen har isolerglassene usikker fremtidig funksjon og økt risiko for punktering og redusert isolasjonsevne. Det er i tillegg registrert knust glass i ett kjellervindu.

Knust glass i kjellervindu.

- Vinduene må påregnes løpende vedlikehold, herunder overflatebehandling og lokale reparasjoner av treverket. Knust glassrute må skiftes for å gjenopprette vinduets tetthet og funksjon. Som følge av alder bør utskifting av vinduene påregnes på sikt for å opprettholde tilfredsstillende funksjon, tetthet og energieffektivitet. Eventuelle punkterte glassruter bør skiftes.

Etter befaring er det mottatt ordrebekreftelse fra selger på nytt isolerglass. Selger opplyser at glasset vil bli skiftet så snart levering finner sted. Arbeidet var ikke utført på befaringstidspunktet og er ikke kontrollert av takstmannen.

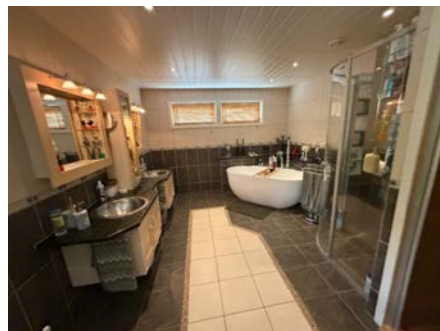
Badet er ifølge selger oppusset ca. i 2013. Det foreligger ingen dokumentasjon på utførte arbeider. Oppussingen er opplyst å være utført som egeninnsats, med bistand fra faglært håndverker som venntjeneste. Badet har flislagt gulv med elektrisk gulvvarme, flislagte vegger og himling av MDF-panel med innfelte spotlights. Rommet er innredet med baderomsinnredning med dobbel servant og benkeplate av stein, vegghengt toalett, badekar og dusj med glassvegger. Fra badet er det adkomst til badstue. Badstuen er ikke ferdigstilt eller tatt i bruk. Det er ikke etablert ventilasjon eller benker, og strømtilførsel til badstuovn er ikke montert. Badet er ventilert med naturlig ventilasjon. Mekanisk avtrekk er etablert, men var ikke tilkoblet på befaringstidspunktet.

Oversiktsbilde av badet.

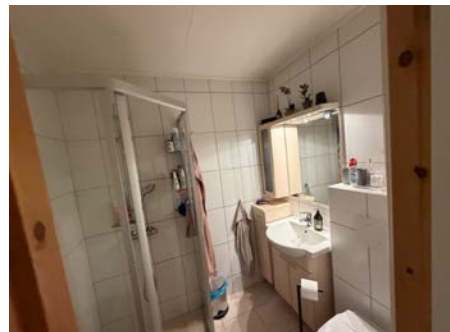
Badet er opplyst å være oppusset ca i 2005, ingen dokumentasjon foreligger. Oppusset av faglært vennetjeneste. Badet har flislagt gulv med gulvvarme, flis på vegger og tak-ess plater i himling. Baderomsinnredning med nedfelt servant, vegghengt toalett og dusjvegger. Naturlig ventilering.

Oversiktsbilde av badet.
