# Ch D Kohmannsvei 2 Rognan

# Ch D Kohmanns vei 2

## Oppussingsobjekt

# Tilstandsrapport

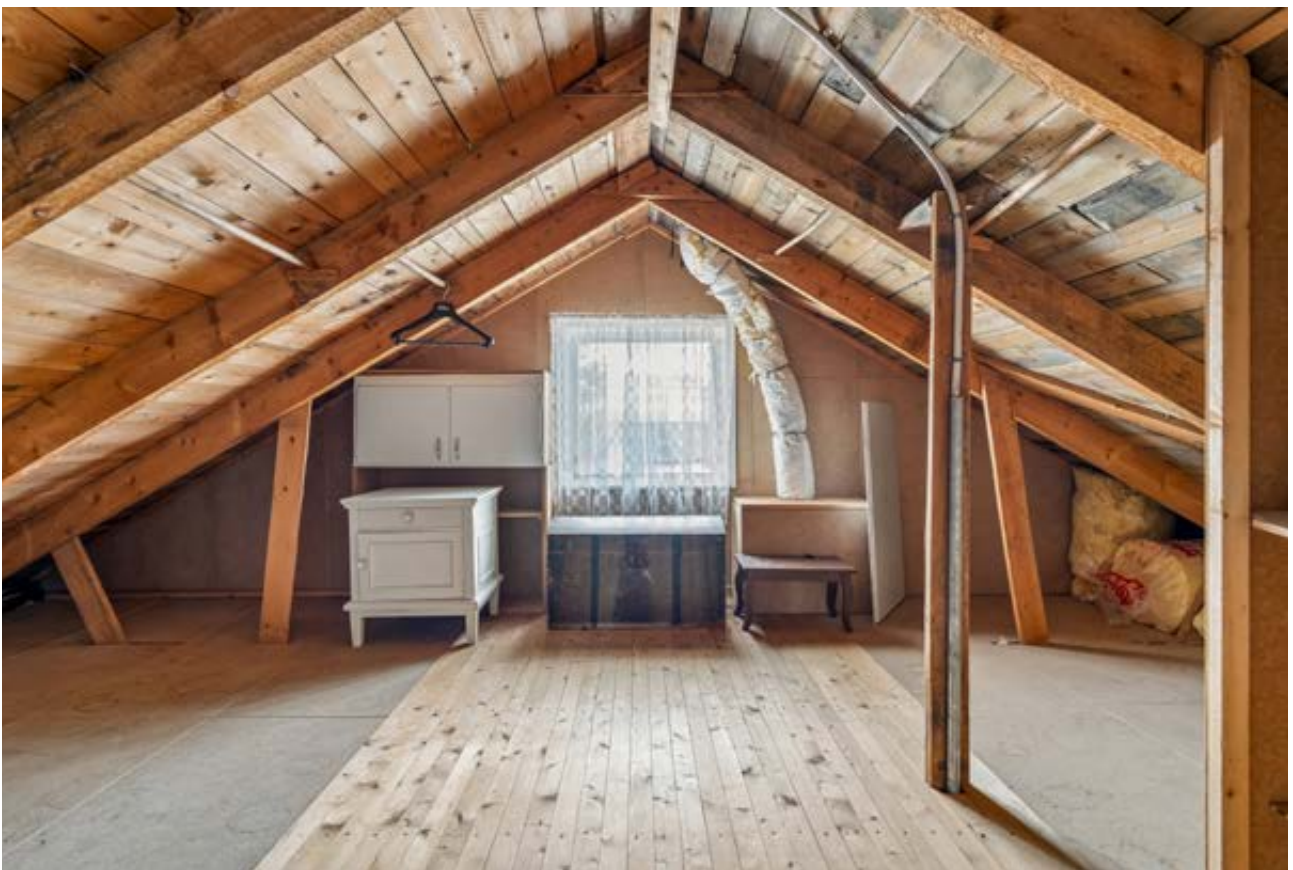
Del av uisolert rom på loft
