# Stordalsvegen 528

Befaringsdato: 10.09.2025

Rapportdato: 11.09.2025

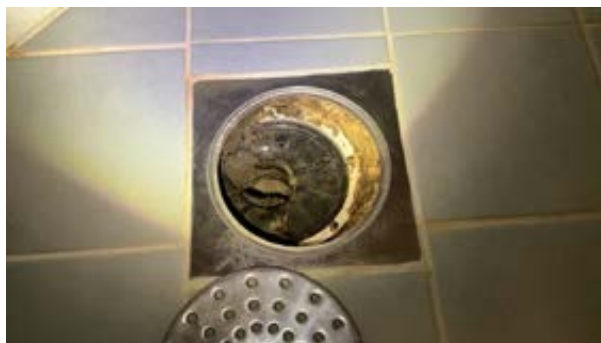
1.ETASJE > BAD 1.ETASJE

Sluk i dusjsonen

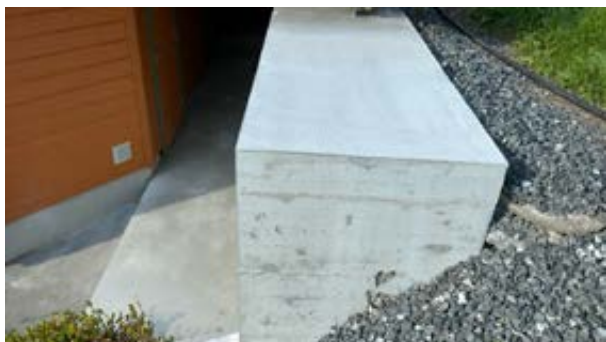
Ny mur fra 2025, manglende rekkverk.
