Plassane 84

HAREID

Flott enebolig med stort uteområde og velstelt hage | Garasje og uthus | 5 sov | Vedovn |

Adresse	Plassane 84 6060 HAREID
Prisantydning	Kr 1 990 000,-
Omkostninger	Kr 68 740,-
Totalpris	Kr 2 058 740,-
BRA-i/BRA Total	224/261 m ²
Eierform	Eiet
Boligtype	Enebolig
Byggeår	1953
Soverom	5

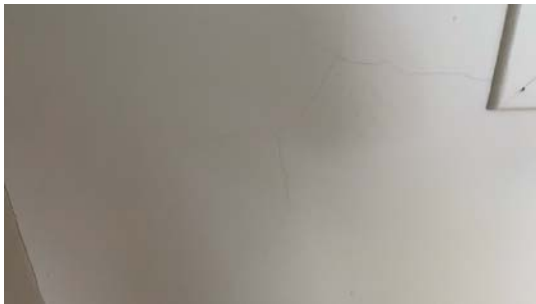
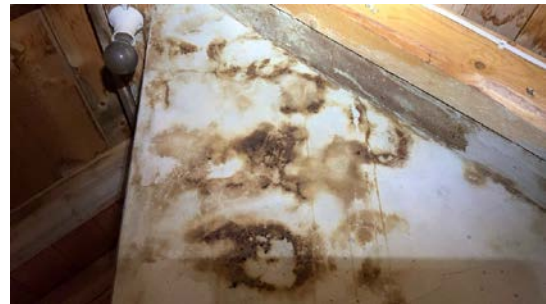
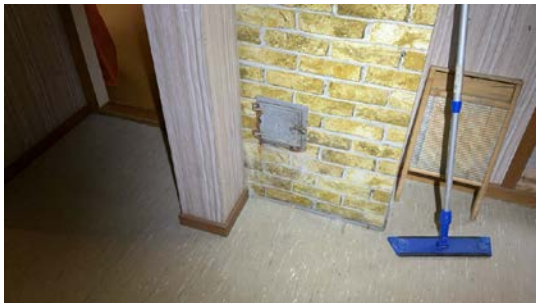
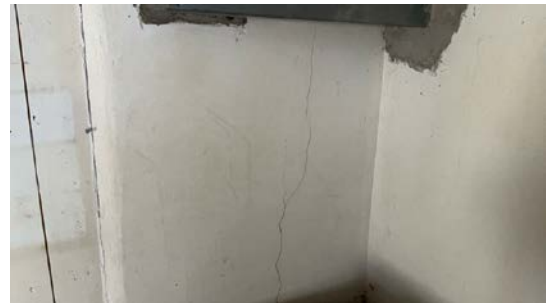
- Det er påvist brennbart materiale nærmere enn 300 mm fra sotluke/feieluke.
- Det er påvist sprekker og/eller riss i pipe.
- Ildfast plate mangler på gulvet under sotluke/feieluke på pipe.
- Pipevanger er ikke synlige.
- Det er påvist riss i overflate.
- Pipa har rennemerker etter sotvann.

Det anbefales at pipen undersøkes av branntilsyn eller annen kvalifisert fagperson før videre bruk, for å sikre at alle avvik blir utbedret.

Kostnadsestimat: 20 000 - 100 000

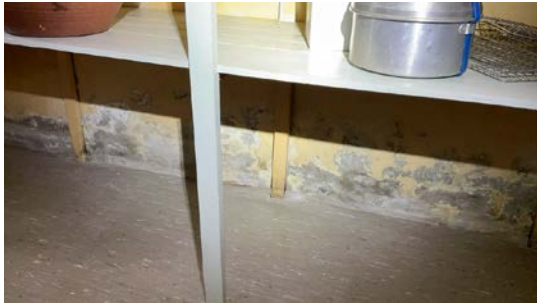
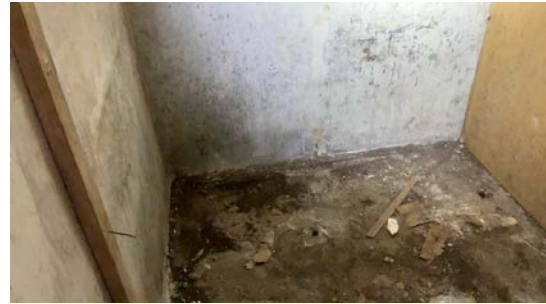
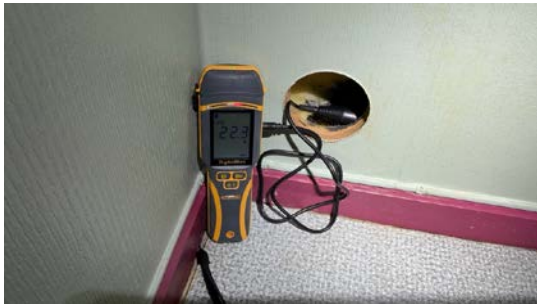
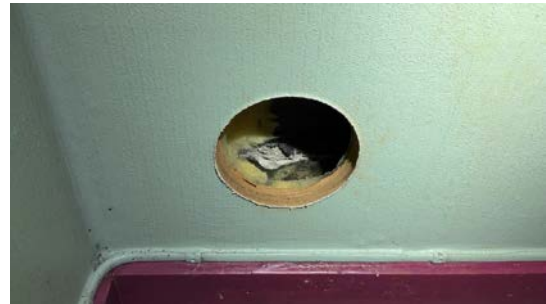
TG2 Rom Under Terreng

- Rom Under Terreng: Det er påvist indikasjoner på noe fuktgjennomtrenging i kjellergulv. Det er påvist indikasjoner på noe fuktgjennomtrenging inn i kjellermur. Det ble i hulltakingen registrert og målt forhøyde fuktverdier i bunnsvillen. Det er benyttet både plast og papp i fremforet vegg. Synlig deler av grunnmuren har saltutslag og avskalling av maling ved gulv, dette som følge fuktvandring og fukttopptrekk fra grunnen.

Plast og papp i fremforet vegger er til hinder for uttørking av vegger, dette øker faren for kondens, mugg, forringelse av materialer og innemiljø.

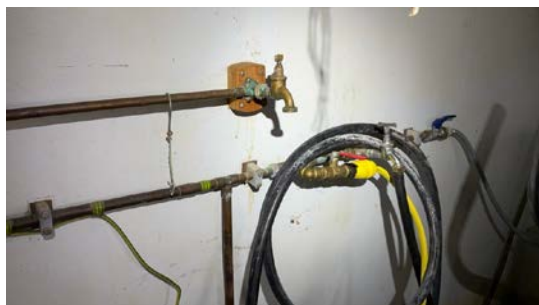
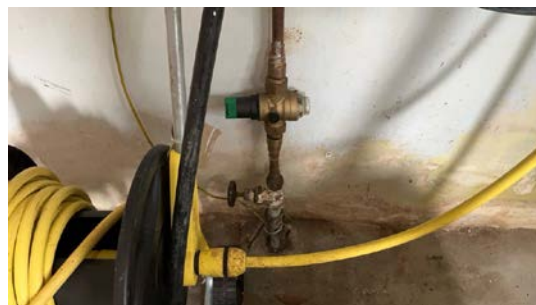
TO 2 Avløpsrør

- Det er ikke påvist tilfredsstillende lufting av avløpsanlegget.
- Det er påvist ufagmessig utførelse av avløpsledninger.
- Mer enn halvparten av forventet brukstid er passert på innvendige avløpsledninger.
- Det er påvist at avløpsrør av jern har rustskader.

- Anlegget bør sjekkes av fagperson.
- Det er ikke behov for utbedringstiltak siden anlegget fungerer i dag, men ut ifra alder kan skader plutselig oppstå på eldre anlegg.
- I forbindelse med oppgradering av våtrom vil det være naturlig med utskiftning av rør.
- Tidspunkt for utskiftning av avløpsrør nærmer seg.
- Eldre avløpsrør har blant annet større sannsynlighet for lekkasjer, noe som kan føre til omfattende og kostbare vannskader i boliger.
- Skal avviket lukkes, må løsning på lufting av kloakk etableres.
