Wessels gate 20

Hel tomannsbolig med 2 leiligheter på ca. 80 kvm hver | Renoveringsbehov | Garasje

Befaringsdato: 11.02.2026

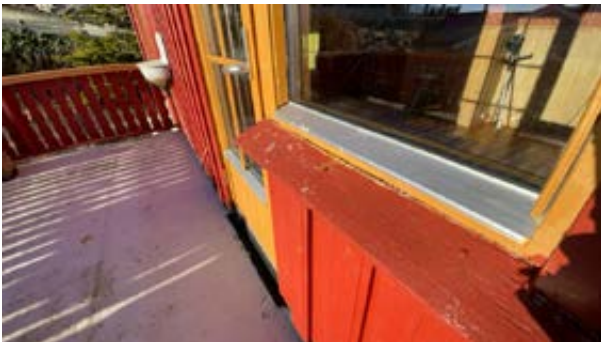
Manglende beslag på vindusbrett.

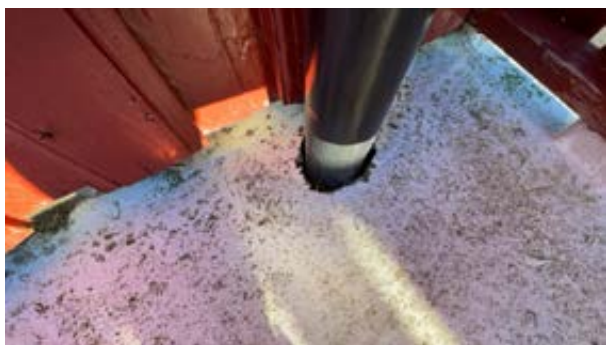
Fare for vanninntrengning.

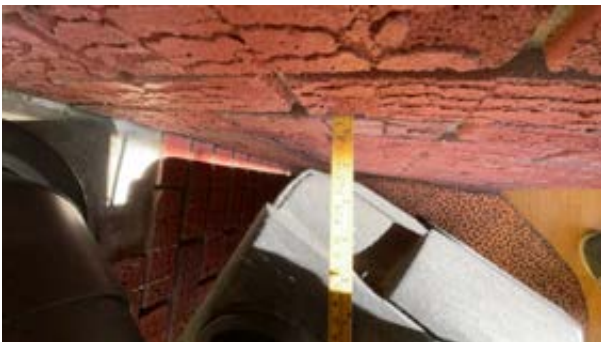
- Avstanden mellom ildstedet og brennbart materiale er for liten.
- Det er påvist sprekker og/eller riss i pipe.
- Pipevanger er ikke synlige.

Ikke tilstrekkelig avstand mellom ildsted og brannmur.

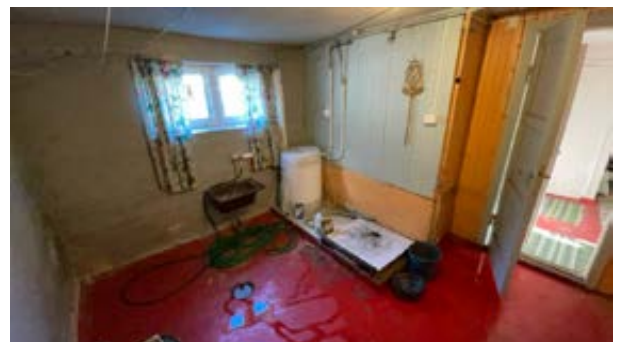
Vaskerom i sokkeletasje

Aktuell byggeforskrift er byggeforskrifter fra før 1997. Dokumentasjon: ingen dokumentasjon.
Malt betonggulv, malt betong/trepanel på vegger og malt trepanel i tak.
Støpejernssluk i gulv.
Vegghengt utslagsvask i rustfritt stål med enkelt armatur for kaldtvann og opplegg for vaskemaskin.
Varmtvannsbereder.
Vindu plassert i våtsone.
Ingen varmekilde eller ventilasjon.
TG3 settes grunnet alder og manflende tettesjikt i våtsoner.

- Våtrommet må totalrenoveres. Alle forhold med tettesjikt, våtsone, sluk m.m. må dokumenteres.

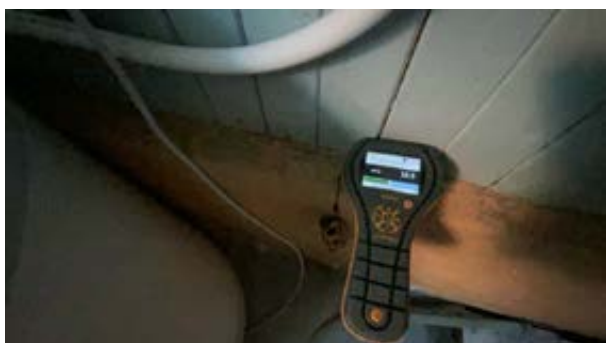
Kontrollmåling med pigg viste 16,5 vekt%, som er akkurat innenfor anbefalte verdier.

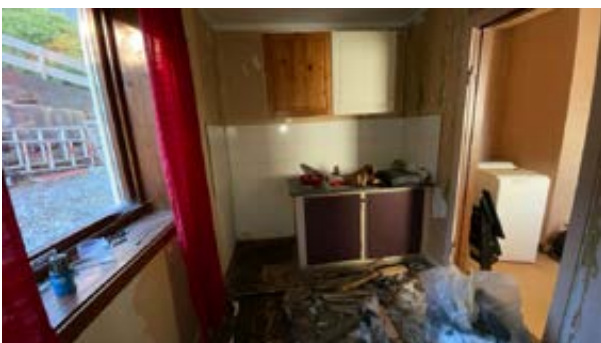
Ingen ventilering av kokesone.

- Mekanisk avtrekk bør etableres.
- Uten forsert avtrekk fra kokesonen kan matos og forurensninger fra matlaging spre seg i boligen, noe som blant annet forringer innklimaet.

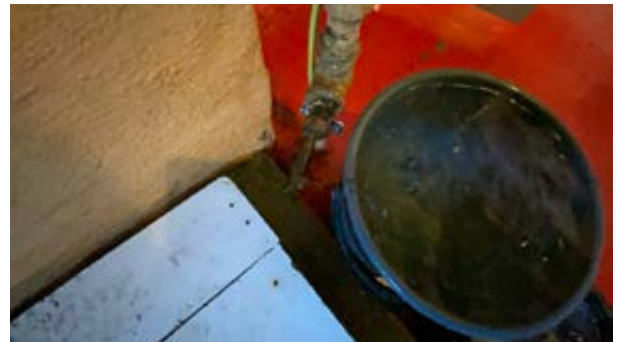
Hovedkranen er ikke funksjonell ved dagens befarings.

Utbedring av hovedstoppekranen for vann.

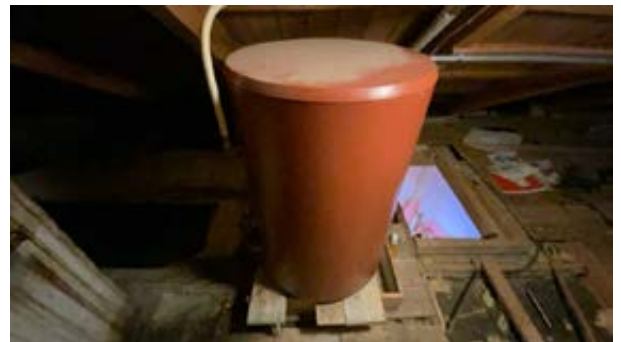
1 TG 2 Varmtvannstank

Varmtvannsbereider på loft.

- Det er ikke behov for utbedringstiltak siden tanken fungerer i dag, men ut ifra alder kan skader plutselig oppstå på eldre tanker.

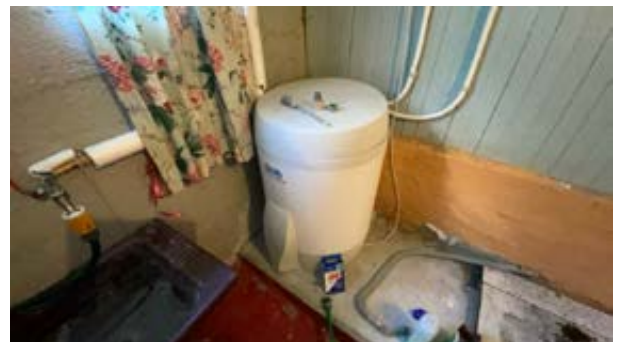
Varmtvannsbereider i vaskerom sokkeletasje.

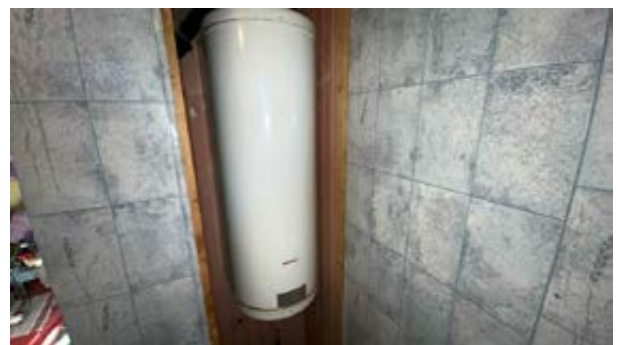
Varmtvannsbereider bad sokkeletasje.

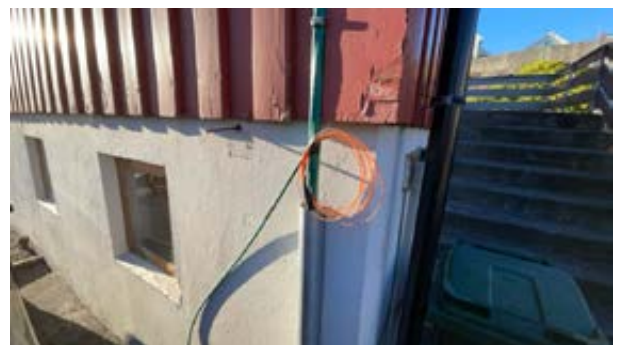
Fiber lagt frem til yttervegg.

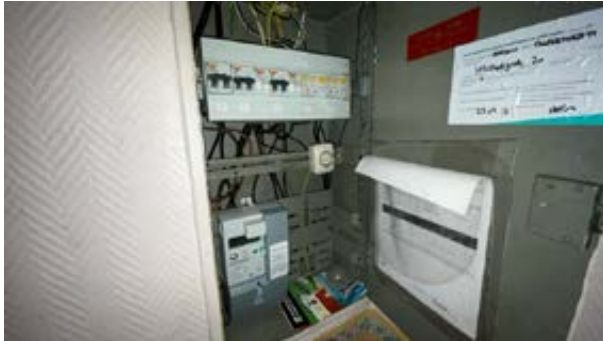
El-skap i 2. Etasje.

Utførende takstingeniør er ikke fagutdannet innen elektro, og anbefaler generelt en gjennomgang av autorisert El. takstmann/autorisert el. installatør for det elektriske anlegget i boligen.

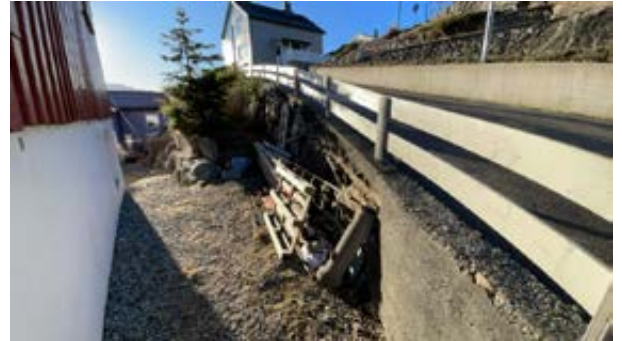
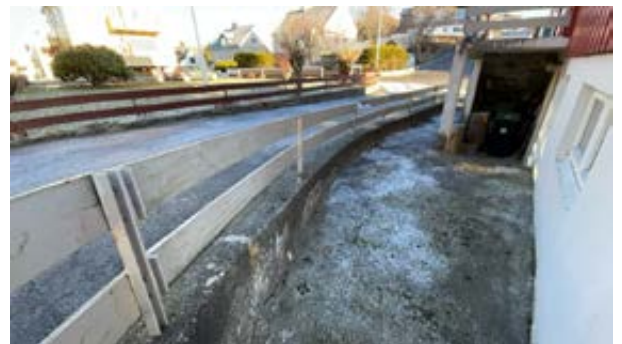
Støttemur mot offentlig vei/gate.

- Det er påvist mindre sprekker og/eller skjevheter i muren.

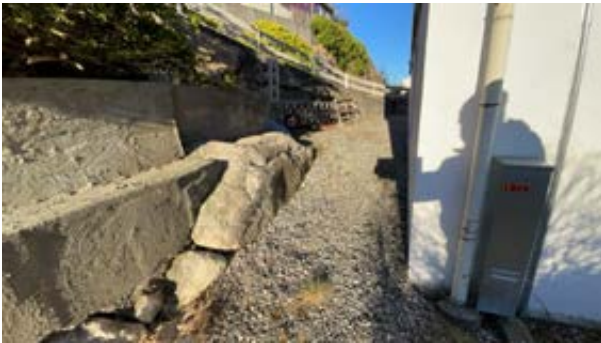
Fall langs bygning mot øst og vest.
