# Veddevegen 38

LANGEVÅG

**Svært innholdsrik enebolig med stor tomt, dobbel garasje, utsikt og plassering et steinkast fra skole.**

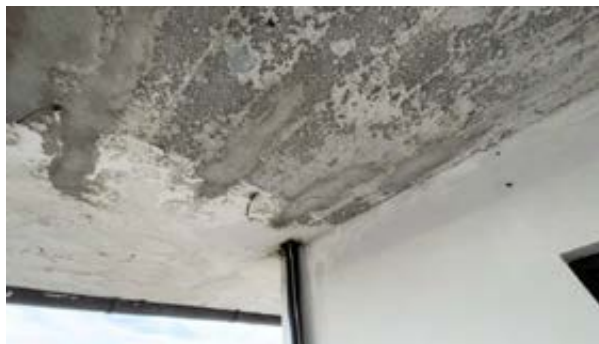
Fliser har falt bort.

Saltutslag under veranda.

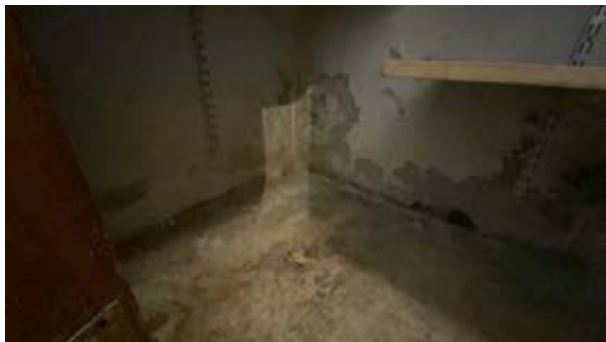
Saltutslag på boden.
