# Bjævangsfjordveien 190

NEDLAGT SMÅBRUK - ENEBOLIG M/ 6 SOVEROM. GARASJE, FJØS OG UTHUS. TOMT, CA. 63 DEKAR

Nedlagt småbruk i Bjærangsfjordveien 190.

## Områdeanalyse, utvalg for eiendom 1837-28/88, Bjørangsfjordveien 190, 8178 HALSA

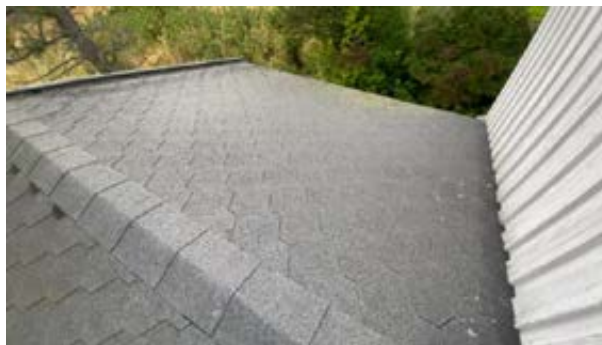
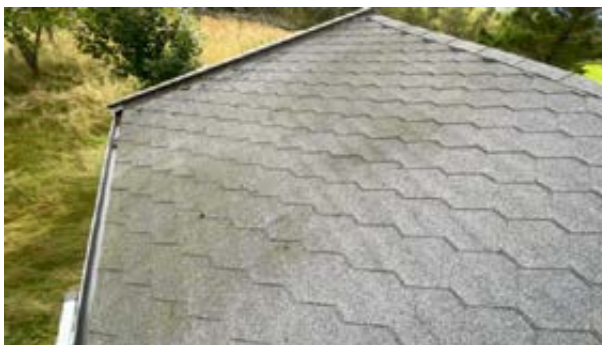
Mer enn halvparten av forventet brukstid er passert på taktekkingen. Papptekking har løsnet fra underliggende beslag i overgang mot hovedbygg. Dette kan medføre lekkasje til undertak.

Underliggende beslag i overgang mot høyere vegg.

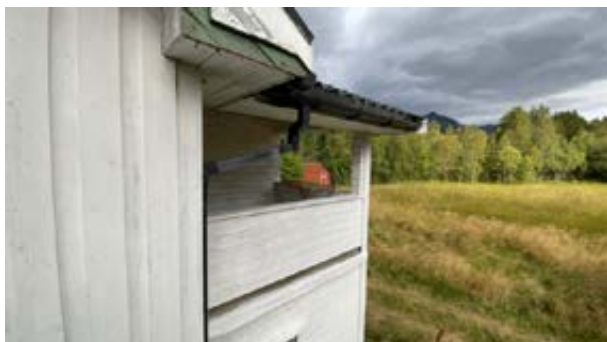
Takrenne tilbygg.

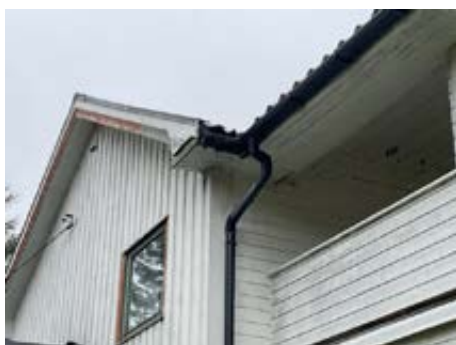
Taknedløp tilbygg.

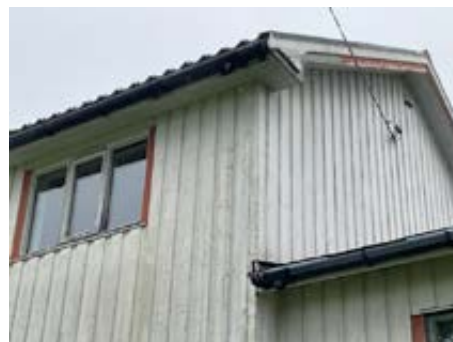
Nedløpsrør mangler mot sørvest både på hovedtak og på tilbygg.

- Mangelfull bortledning av vann kan føre til fuktbelastning på grunnmur, med risiko for fuktinntrengning og skader på konstruksjonen.
- Det anbefales å etablere tilfredsstillende bortledning av vann fra taknedløp, slik at vann ledes bort fra grunnmuren.
- Nedløpsrør må monteres.

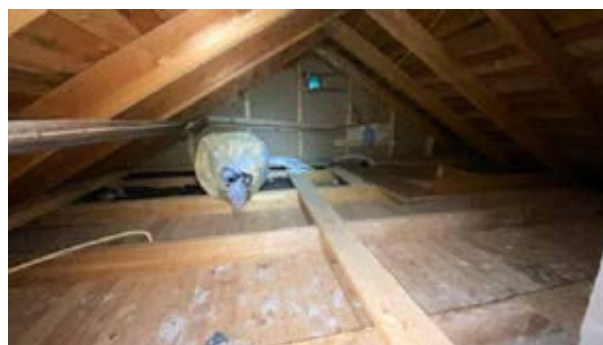
Tak over hovedbygg har adkomst via smal luke i tak, gang. Takkonstruksjon luftet via ventil i begge gavler. Ingen lufting ved takfot. Taktro har i enkelte områder misfarging. Ved befaring var det ikke fukt registrert i disse områdene.

Lufting av loft bør forbedres.

Nærmere kontroll bør utføres etter lang tids regnvær for å avdekke eventuell inntrengning av fukt/ opp fukting av taktro.

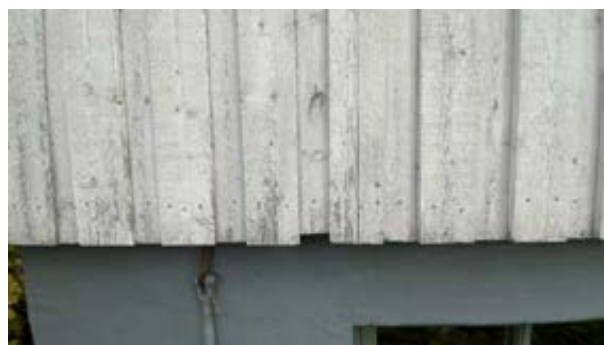
Ingen lufting er etablert i nedre kant av kledningen. Dette medfører fare for vedvarende fukt i kledningen. Kledning er generelt svært slitt og enkelte bord i kledninger er sprukket.

Sprukket kledningsbord vegg mot vest

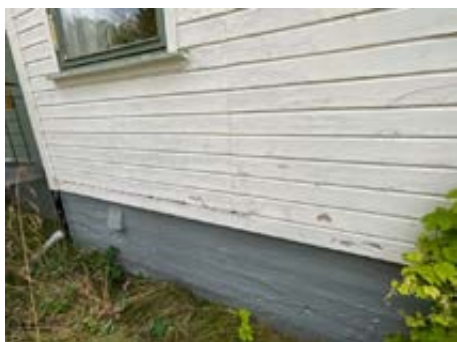
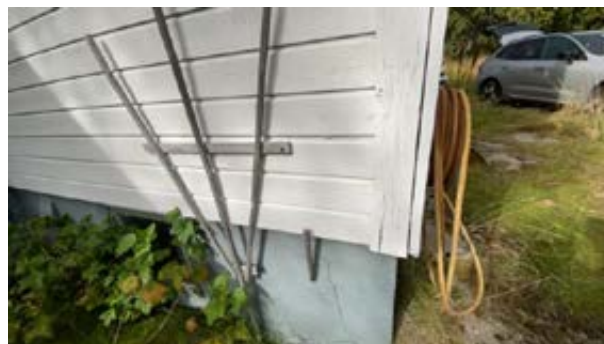
Ingen lufting er etablert i nedre kant av kledningen. Dette medfører fare for vedvarende fukt i kledningen. Kledning er utvendig svært slitt og det er enkelte bord som er sprukket.

Lufting av kledning i nedre kant/ mot mur bør etableres. Kledning må vedlikeholdes. Utskifting av enkelte bord kan ikke utelukkes. Ny kledning bør vurderes.

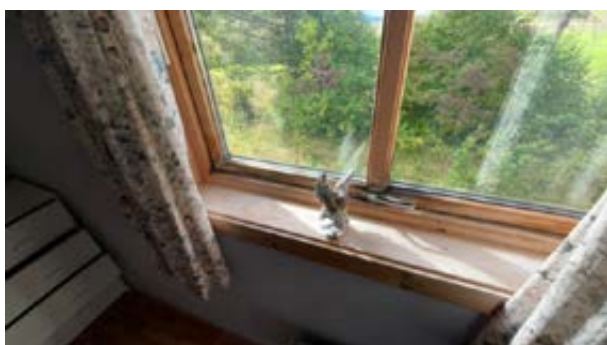
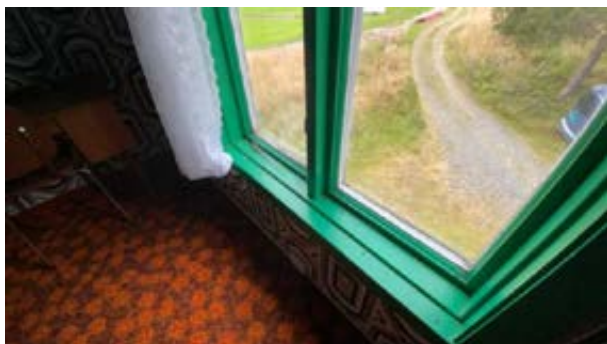
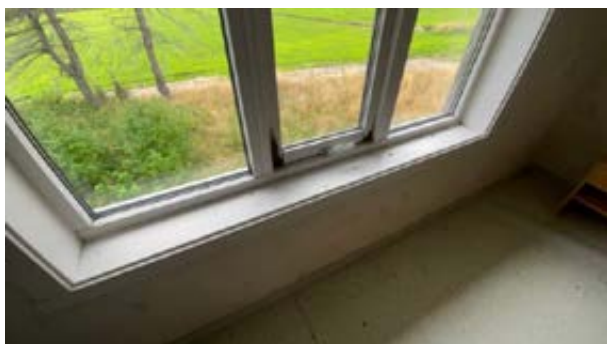
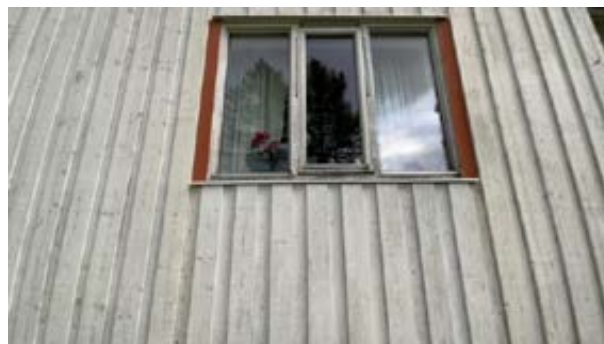
- Det er påvist råte på vinduer.
- Det er påvist store skader på vinduer.
- Karmene i vinduer er slitte og det er sprekker i treverket.
- Vinduer har usikker fremtidig funksjon: Isolerglassruter eldre enn 35 år.

Vinduer har råteskader i ramme og karm. Åpningsbare vinduer kan ikke åpnes. Utskifting av vinduer må utføres.

Begynnende råteskade i ramme i begge vinduer, loft

- Det er viktig å skifte ut eller utbedre skadde vinduer. Omfanget av skadene bør vurderes, og det må sikres at eventuelle underliggende årsaker utbedres for å oppnå en varig løsning.
- Det må påregnes noe vedlikehold og at enkelte vinduer må skiftes ut.
- Eldre isolerglass har økt risiko for punktering og redusert isolasjonsevne, med fare for varmetap og kondensproblemer.

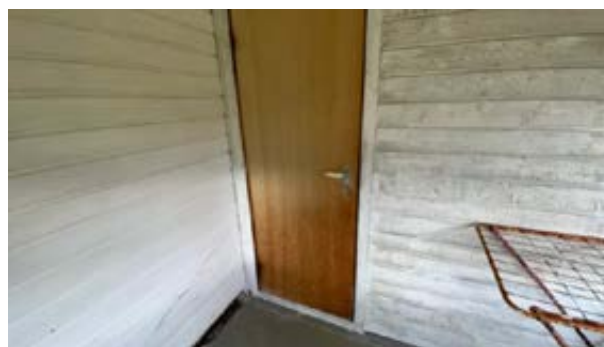
Dør er beregnet til innvendig bruk og ikke tilpasset bruk i yttervegg.

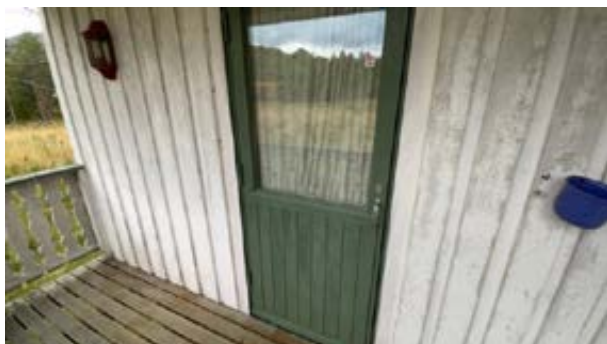
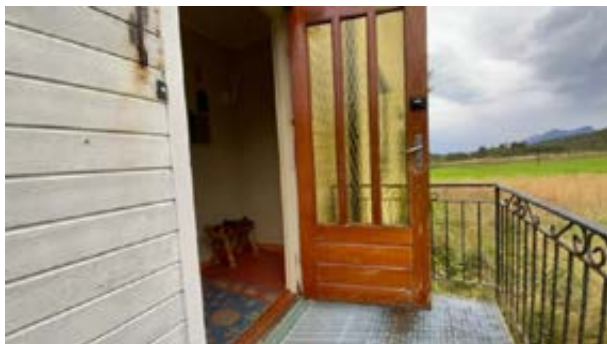
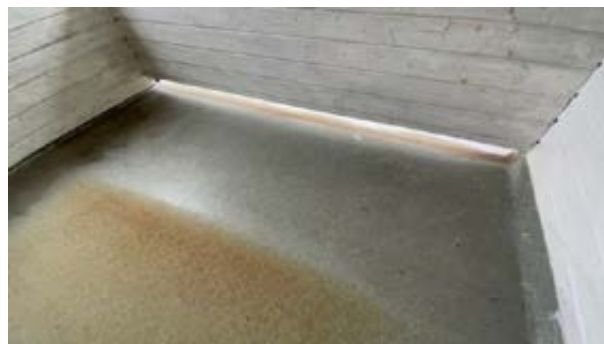
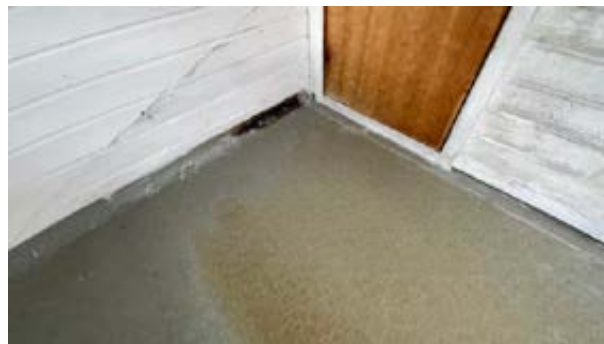
Vedlikehold må utføres på begge dører. Tetteliste monteres på hovedinngangsdøren. Utskifting av døren må vurderes.

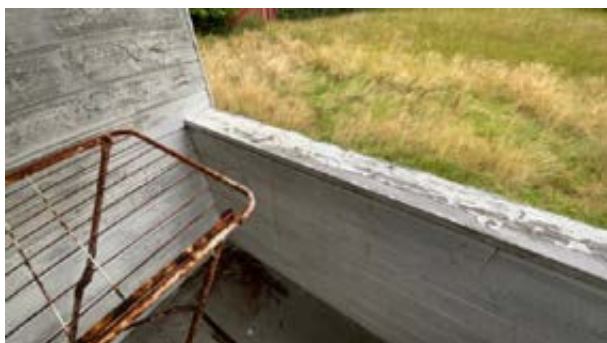
- Det er påvist funksjonssvikt av tettesjikt. Det vil si at det det vanntette laget, som skal beskytte bygningsdeler som ligger under, ikke fungerer.
- Det er påvist fukt-/råteskader i rekkverk.

Membran av standard gulvbelegg med limte skjøter. Råteskadet trevirke i rekkverk må utskiftes. Membran på gulv må skiftes.

- Funksjonssvikt i tettesjikt kan føre til lekkasjer og fuktskader i underliggende konstruksjon.
- Det er viktig å utbedre eller fornye tettesjiktet for å sikre en tett og varig løsning.

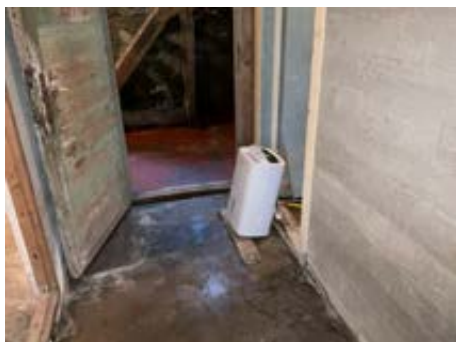
Avfukter plassert i kjeller ved befaring.

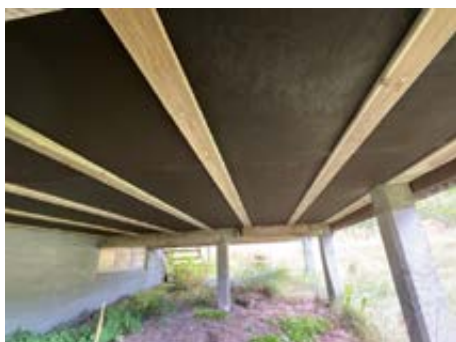
Underside bjelkelag i kryperom.

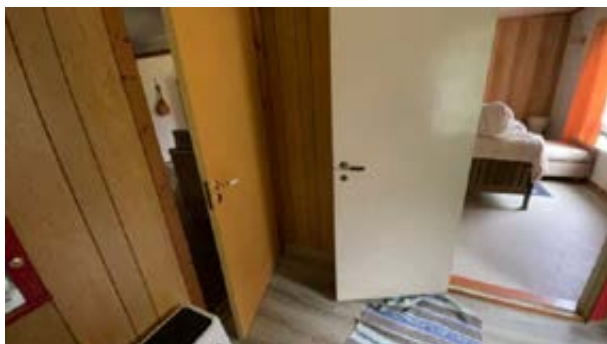
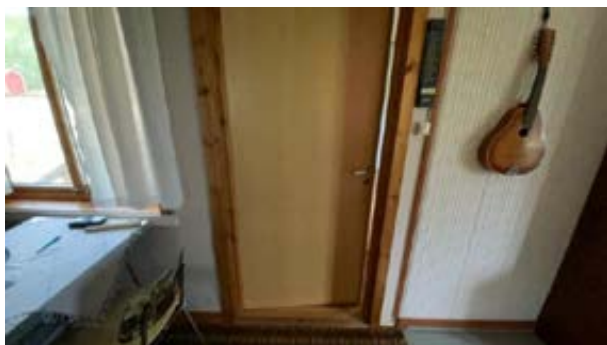
Dører må kontrolleres. Justering må foretas.

- Det anbefales å utbedre avvikene ved justering, vedlikehold eller utskifting etter behov.
- Enkelte dører må justeres.

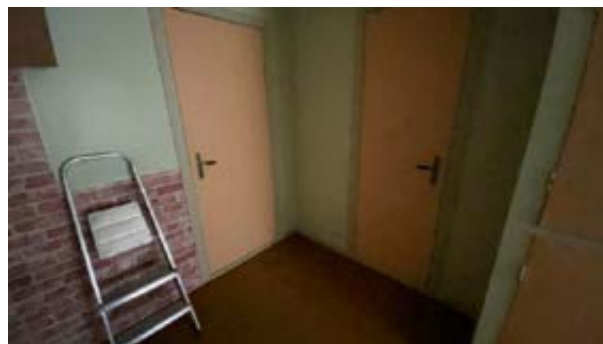
Dører med malt overflate i loft.

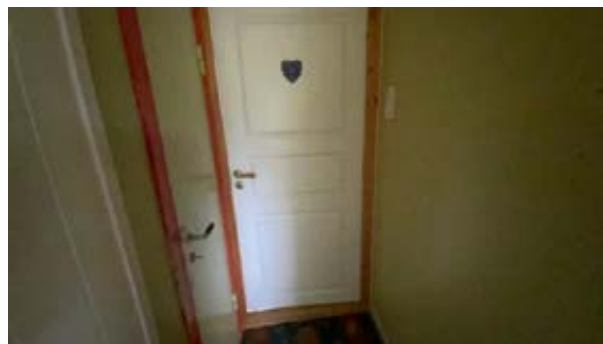
Dør må justeres før videre bruk.

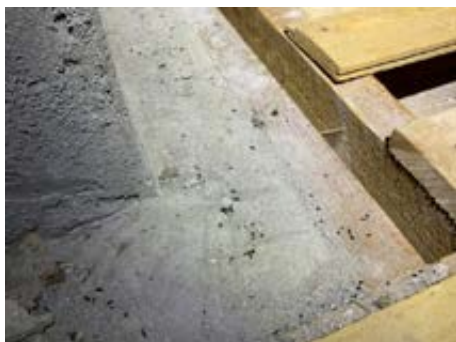
Muselort observert ved befarings i kaldt kvistrom. Merk at boligen ikke har vært bebodd de senere år. Det er derfor ikke observasjoner som kan bekrefte/ avkreft om det er mus i boligen nå.

Muselort ved pipe i loft.

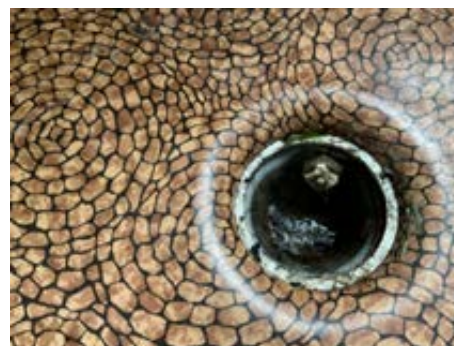
Sluk i gulv.

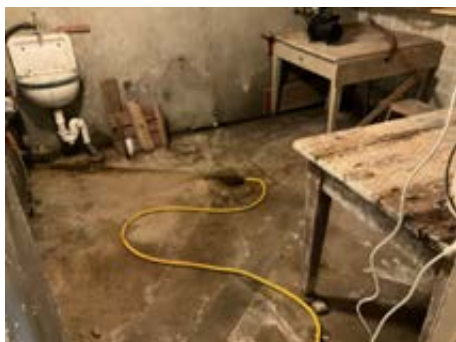
Vanninntak under utslagsvask i kjeller.

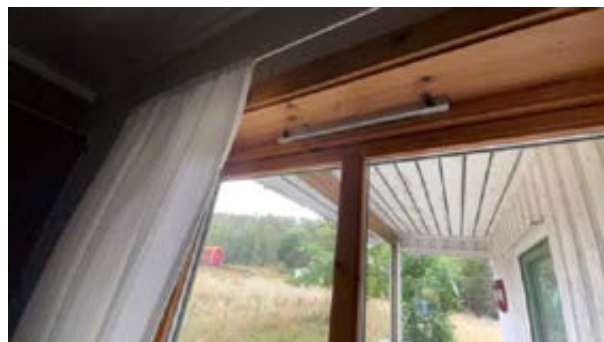
Ventil i vindu.

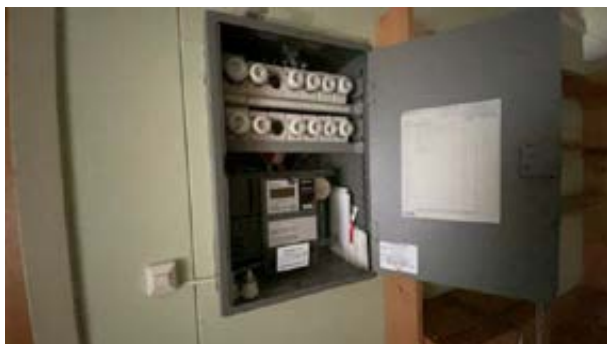
- Manglende angivelse av dato for og/eller beskrivelse av utført arbeid på det elektriske anlegget øker sannsynligheten for at det elektriske anlegget er utført av ufaglærte og at anlegget har feil og mangler. Dette øker fare for brann- og støt og kan i verste fall utgjøre fare for liv og helse. Det kan i tillegg medføre utbedringskostnader. Det er derfor behov for at en kvalifisert elektrofaglig person kontrollerer det elektriske anlegget.

Sikringsskap med skrusikringer.

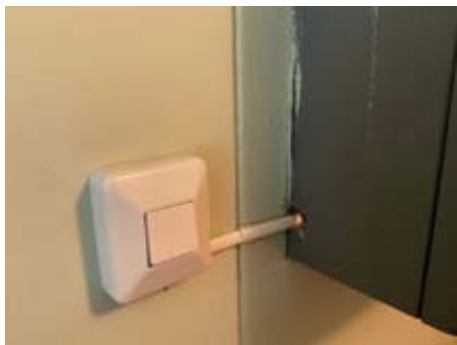
Kabelinnføring uten tetting ved bryter.

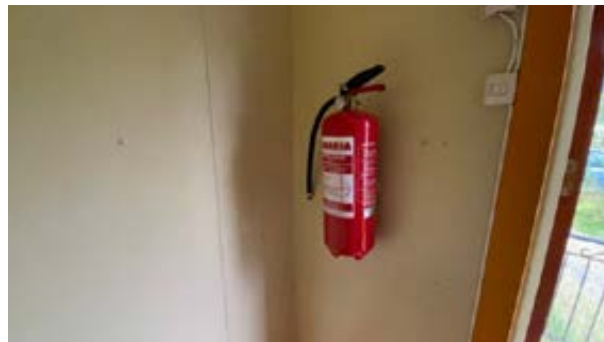
Eldre brannslukningsapparat på vegg i gang.

- Det anbefales å installere godkjente røykvarslere eller brannalarmanlegg i henhold til gjeldende krav, for å sikre tidlig varslings og økt sikkerhet.
- Det anbefales å kontrollere og utbedre håndslukkerutstyret slik at det oppfyller gjeldende krav. Defekt eller mangelfullt utstyr bør repareres eller skiftes ut for å sikre tilstrekkelig brannsikkerhet.

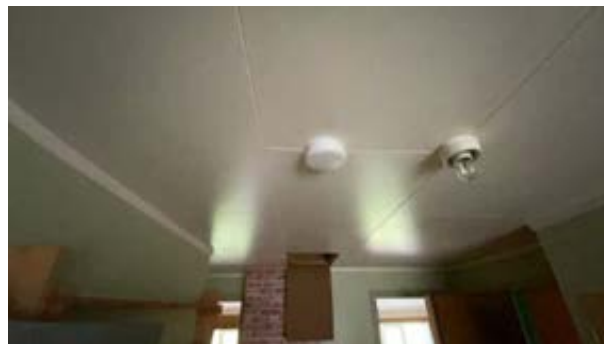
Eldre røykvarslere i tak.

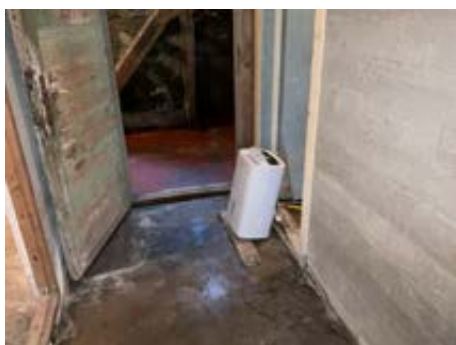
Fukt i kjeller tyder på defekt/ dårlig fungerende drenering og/eller fuktsikring. Drenering rundt boligen må kontrolleres/ utbedres/ utskiftes for å oppnå tørr kjeller. Ved befaring var det som midlertidig løsning plassert avfukter i kjeller. Denne vil bedre luftkvaliteten i kjeller men vil ikke stoppe tilsig av fukt til kjeller.

Avfukter plassert i gang, kjeller

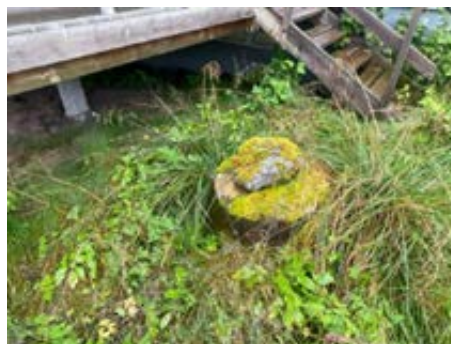
Septiktank ved tilbygg sør.

- Eldre septiktank av glassfiber har økt risiko for materialtretthet og lekkasjer, med fare for funksjonssvikt og forurensning.
- Det er ikke behov for utbedringstiltak siden anlegget fungerer i dag, men ut ifra alder kan skader plutselig oppstå.

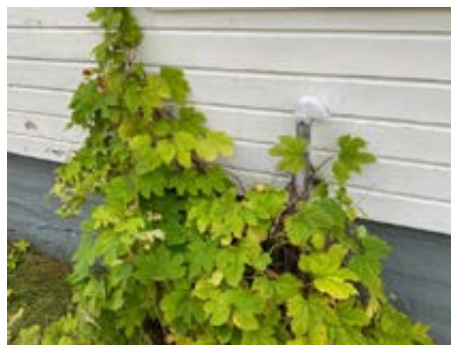
Lufterør/ påfyllingsrør til tank på vegg mot nord.

- Det anbefales å fremskaffe dokumentasjon på utført sanering eller få gjennomført kontroll for å bekrefte at tanken er forskriftsmessig håndtert.
- Rørøpplagg og tank utvendig bør fjernes/saneres. Tiltak for å sikre mot lekkasje av eventuell olje i tanken må utføres.
- Det er viktig å gjennomføre sanering av oljetanken i henhold til gjeldende krav og forskrifter.

Tanker som ikke brukes lenger, bør som hovedregel tømmes, rengjøres og helst graves opp. Hvis den unntaksvis saneres i bakken, må den fylles med godkjent masse etter rens.

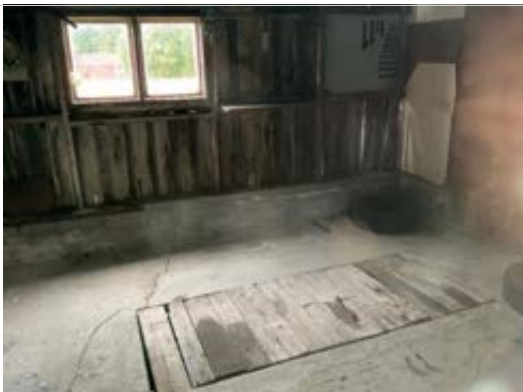
Støpt betonggulv i garasje med luke i gulv for større høyde/smøregrav.
